GMTO: Storingsdiagnose in de praktijk

Fiat Seicento heeft de hik

Na enkele reparaties aan een Fiat Seicento doet zich een nieuw probleem voor: de motor houdt af en toe sterk in. Foutcodes zijn er niet en het garagebedrijf slaagt er niet in het probleem op te lossen. En dan komt de auto bij GMTO...

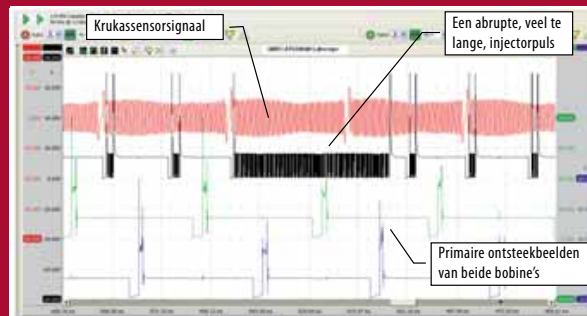
Te lange injectoropeningstijd

Deze componenten zijn in eerste instantie verantwoordelijk voor het goed functioneren van de motor. Inhouden wordt in de meeste gevallen veroorzaakt door het (tijdelijk) haperen van één van deze componenten. Na de scope in de auto te hebben geplaatst, hebben we een proefrit gemaakt. Gelukkig duurde het niet al te lang voordat het probleem zich openbaarde. In figuur 1 is te zien dat er wat aan de hand was met de injector-aansturing. Dat was te zien aan de lange openingstijd (zwarte balk) waarin een heleboel stroominschakelingen plaatsvinden. Wat gebeurt

hier? Dit type injector bezit een spoel met een zeer lage weerstand. Als voor een langere periode de injector ingeschakeld moet worden, loopt de stroom onnodig hoog op, bij een volledige 12 volt sturing althans. De ECU reageert hierop door de stroom, zeer snel, achter elkaar in en uit te schakelen. Dit in- en uitschakelen heeft alleen tot gevolg dat de stroom wordt getemperd maar de injector wel open blijft staan. De aansturing in dit scopebeeld is veel te lang en eigenlijk éénmalig. Dat is iets wat onder normale omstandigheden niet kan voorkomen. Bij gas geven loopt de injectoropeningstijd langzaam op en niet zo abrupt als in dit scopebeeld te zien is. Waarom de motor dan inhoudt? Hij verzoop op dat moment gewoon.

1. Een abrupt veel te lange injectoropeningstijd, de motor verzuipt.

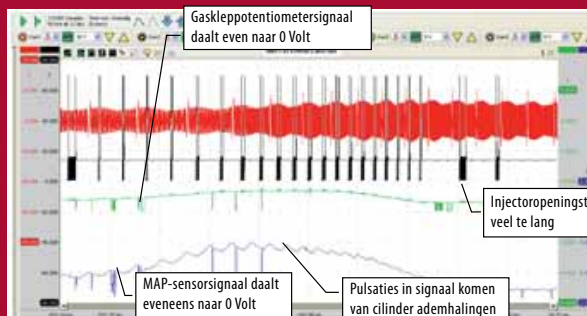
Falende MAP-sensor of gasklep-sensitiesensor

lange injectoropeningstijden. Zoals genoemd zijn MAP-sensor en gaskleppotentiometer de componenten die mogelijk dit probleem kunnen geven. Besloten werd om op de scopekanalen 3 en 4 respectievelijk de gaskleppotentiometer en MAP-sensor te zetten, naast de al aanwezige krukassensor en injector op kanalen 1 en 2. Bingo! Nadat de meting, tijdens het rijden en na optreden van de storing, met de triggerknop was stilgezet, was duidelijk te zien dat er inderdaad wat aan de hand was met de gemeten signalen op de kanalen 3 en 4. Beide signalen vertoonden onregelmatigheden in de vorm van pieken naar 0 volt. Dat is niet normaal. Vooral dat beide, gelijktijdig, naar 0 volt dalen is opmerkelijk. Voor de hand liggende vraag: door welke oorzaak kan een sensorsignaal naar 0 volt zakken?

Welke van de drie het kan zijn? Dat beide signalen gelijktijdig naar 0 volt gaan, duidt op een gezamenlijk probleem. Tijd om het schema te raadplegen. Beide sensoren bezitten dezelfde 5 volt voeding. $1 + 1 = 2$, dus er moest iets mis zijn met de voeding vanuit de ECU of de voedingsdraad.

2. Zo'n lange openingstijd kan veroorzaakt worden door de MAP-sensor of de gasklep-sensitiesensor. Meting laat zien dat ze allebei afwijkend gedrag vertonen.

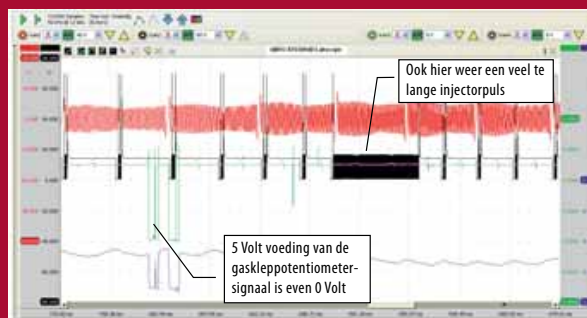
Wegvallen van de voedingsspanning op de sensor

tiometer (zie figuur 3). Daaruit bleek het vermoeden juist en zakte de voeding, tijdens het inhouden, naar 0 volt. Apart om te zien is dat de ECU pas een krukassomenteling later in de fout gaat met het te lang aansturen van de injector. Om een volledige bevestiging te krijgen over de gemeenschappelijke, falende, voeding hebben we nog beide voedingsdraden gemeten. En inderdaad, beide voedingen gingen naar nul. Gezien de manier waarop de voeding naar 0 Volt gaat (haperend), is op te maken dat we hier waarschijnlijk te maken hebben met een massasluiting van deze voedingsdraad. We hebben de kabelboom gecontroleerd en vonden een beschadigde isolatie. In figuur 4 is te zien dat de kabelboom langs de kop loopt en op het motorblok was doorgesleten. De lichte plek op het blok geeft aan waar de schade is aangericht.

3. Het gaskleppotentiometer- en het MAP-sensorsignaal gaan naar nul en een krukassomenteling later opent de injector veel te lang.

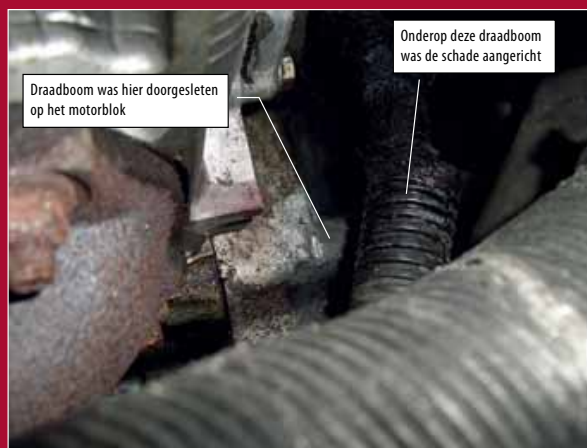
Het aparte is dat de ECU geen foutcode genereert op een dergelijk probleem. Waarschijnlijk was de tijd dat de sluiting aanwezig was te kort. Na metingen bleek de langste massasluiting 4 milliseconde te duren. Toch is een te lange openingstijd niet rechtstreeks het gevolg van abrupte lage sensorspanningen van MAP-sensor en gasklep-tentio-meter. Een lage MAP-sensorspanning heeft juist een korte injectoropeningstijd tot gevolg. Wij denken dat juist het terugkomen van de sensorspanningen naar de nominale waarden een grote openingstijd tot gevolg heeft gehad. Deze situatie staat namelijk gelijk aan accelereren. Het betreffende garagebedrijf heeft de draad opnieuw geïsoleerd en daarmee het probleem opgelost.

4. De boosdoener: doorgeslechte isolatie geeft sluiting van de voedingsdraad met het motorblok.
