## DIAGNOSETIPS UIT DE PRAKTIJK

**Storingzoeken blijft lastig bij de moderne auto. Zo ook bij deze BMW 118d met N47D20-motor uit 2007. "Bij stevig optrekken valt het dashboard uit", zo luidt de klacht van de klant. De autotechnicus stelt diagnose en ziet dat zodra het dashboard weer aan gaat, de controlelampjes van de handrem, het ESP en de stuurbevestiging branden. Wanneer het contact wordt afgezet en de auto opnieuw wordt gestart functioneert alles weer naar behoren. De autotechnicus van het garagebedrijf verdenkt het instrumentenpaneel en wil dit gaan vervangen. Gezien de kosten wordt besloten de 118d eerst bij Jan de Weerd aan te bieden voor advies. Is het instrumentenpaneel inderdaad de oorzaak?**

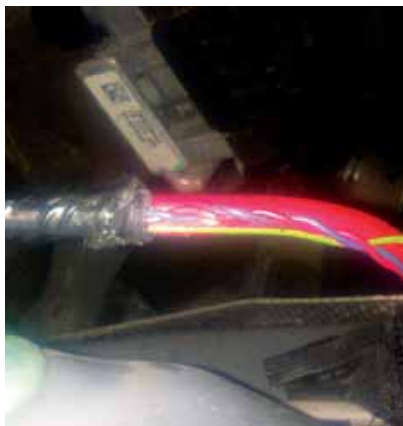
De oorzaak was een beschadiging op de kabelboom door het schuren tegen het rechterscherm.

"Terwijl ik de isolatie van de kabelboom haalde viel me een kaal geschuurd plekje onder een hitteschild op het rechterscherm op. Mijn aandacht was direct getrokken. Aan de isolatie waren slijtagesporen zichtbaar, maar iets van koper vrijwel niet. Ik besloot een weerstandsmeting te doen en daarmee werd het duidelijk. Hier zat inderdaad de beschadiging waar ik naar op zoek was." Jan herstelde de beschadiging en verlegde de kabelboom. Het probleem was hiermee opgelost.

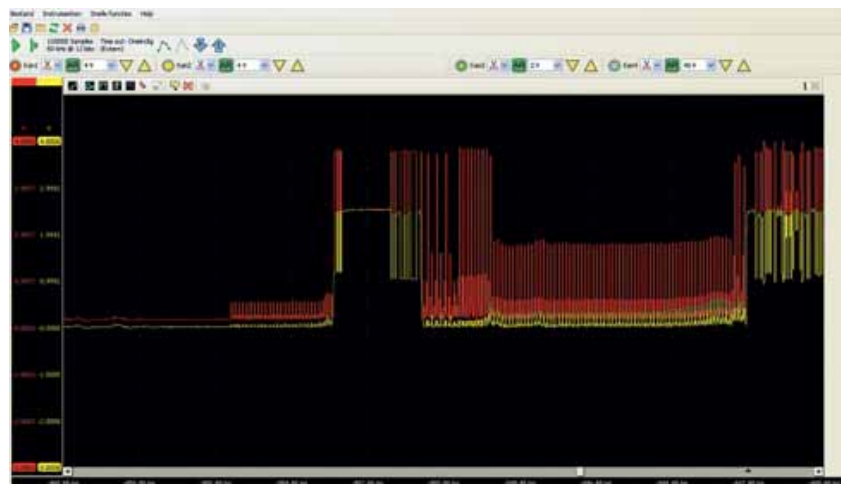
Met de scope werd zichtbaar dat de CAN-bus sluiting met massa had wanneer het instrumentenpaneel uitviel.

CAN-communicatiefouten. Van 'CD87: CAN-bus motor-ECU. CAN-bus uit.' tot 'D35A: Communicatie met Central Gateway foutief. De CAN-L van de Powertrain-CAN maakte kortsluiting met massa. De communicatie op het netwerk viel stil met het storingsbeeld tot gevolg."
