DIAGNOSETIPS UIT DE PRAKTIJK

Een Chevrolet Epica 2.5i met automaat heeft een lastig probleem: met name bij vochtig weer reageert de motor niet op het gaspedaal. Het gaspedaal en de kabelboom tussen gaspedaal en ECU zijn vernieuwd, zonder resultaat. De ECU is gecontroleerd door ACtronics. Er is dus al veel gedaan om het probleem op te lossen. Uiteindelijk wordt de auto aan Foklop en Iwan aangeboden. Hoe lossen ze dit weerbarstige probleem op?

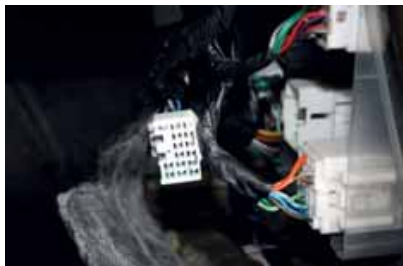
De stekerverbinding in de rechter A-stijl veroorzaakt de problemen. Oorzaak is corrosievorming in de stekker als gevolg van indringend water uit de paravan.

"In de deelschema's van het gaspedaal en de rempedaalvoelersensor viel ons een gezamenlijke connector op. In de rechter A-stijl vonden we inderdaad deze connector C218 en deze stond vol met water. Dit moest de oorzaak zijn van het probleem. We hebben de stekker gereinigd en hersteld en achterhaald waar het water vandaan kwam. Een slecht gemonteerde waterafvoer onder de paravan ter hoogte van het interieurfilter was de oorzaak. Tot slot hebben we de signalen gecontroleerd, alles werkte weer naar behoren."

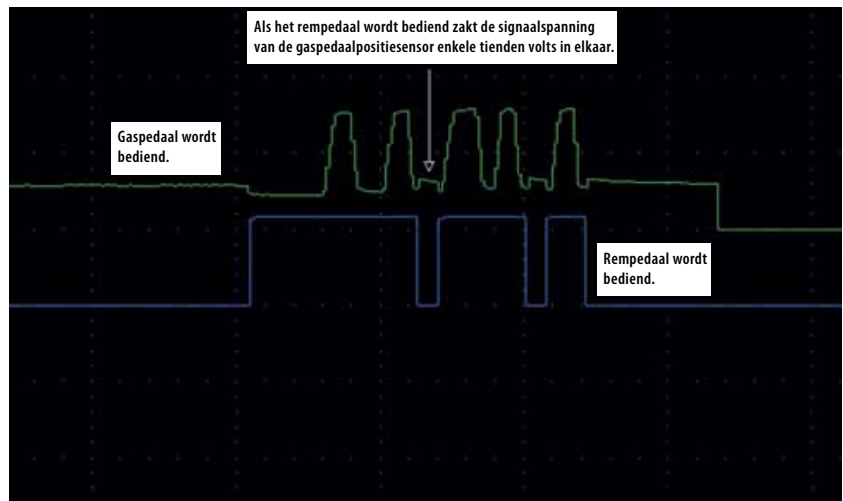
De signaalspanning van de gaspedaalvoelersensor zakt iets in bij bediening van het rempedaal.

van beide sensoren gemeten. Dit keer met het bedienen van het rempedaal. Er was direct een afwijking te zien. In het scoopsignaal werd zichtbaar dat sensor 1 met 0,5 V zakte als het rempedaal werd bediend. De rempedaalvoelersensor werkte overigens correct. De voedingen en massa's van de sensoren weken niet af, dus hebben we de documentatie opnieuw geraadpleegd."
