GMTO: Storingsdiagnose in de praktijk

Volvo XC90 met diverse storingen

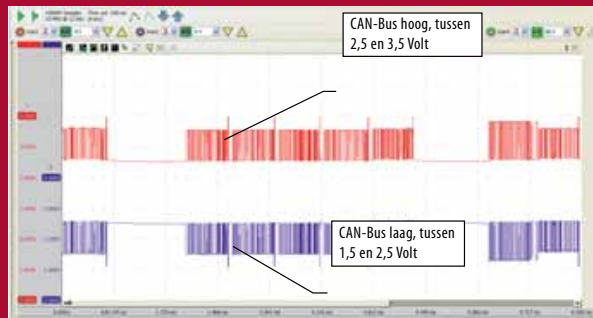
1. In eerste instantie lijkt er niets mis met het CAN-bus signaal.

Niets mis, of toch wel?

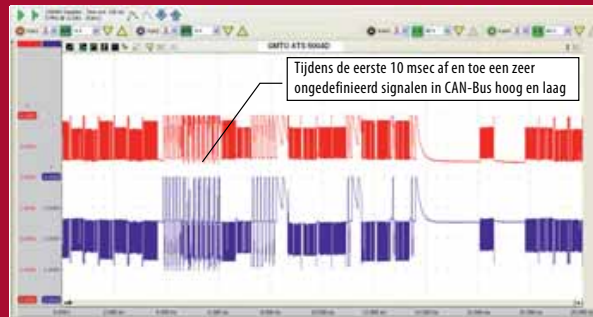
CAN-bus signaal eerste 10 msec

2. Maar in de eerste 10 msec na het aanzetten van het contact toont het CAN-bus signaal vreemde pieken.

vreemds. In de eerste 10 msec van de signaalopbouw zagen we zeer veel ongedefinieerde signaalpieken voorbij komen, die in de verste verte niet overeenkwamen met een normaal CAN-bus signaal. Zie figuur 2 voor de afwijkingen in dit signaal.

Ok, we zagen dat er een probleem in de CAN-bus communicatie ontstond in de eerste 10 msec. Daarna waren de signalen perfect en bleven ze zo totdat het contact weer werd uitgezet en daarna opnieuw weer aan. Nu we precies wisten wanneer de fout ontstond, konden we systematisch modules afkoppelen om te zien van welk moduul deze storing afkomstig was. Ook nadat het CAN-bus signaal weer in orde was, konden we foutcodes van deze systemen niet gewist krijgen. Natuurlijk zijn we begonnen om het ABS-moduul te ontkoppelen, maar de vreemde signalen bleven ontstaan nadat het contact weer werd aangezet. Toch maar eens goed kijken naar de foutcodes en daarin kwamen het ICM-moduul (radio) en DEM-moduul (regelen van achterwieltractie) regelmatig naar voren. Het makkelijkste van de twee was het DEM-moduul los te koppelen. Na het aanzetten van het contact was er geen verstoring van het CAN-bus signaal meer zichtbaar. Bingo... dus het DEM-moduul was de boosdoener.

Het DEM-moduul is vervangen en de lampjes op het dashboard gingen gewoon weer uit zoals het hoort. Belangrijk is dat er met een scope gemeten wordt die in staat is elk moment van het signaal op te nemen en weer te geven. Daar zijn een one-shot meting en een triggerknop uitermate geschikt voor. De meeste scopes bij de dealers zijn over het algemeen simpele apparaten met weinig extra functionaliteit. Het lijkt wel of dat er op het einde van de ontwikkeling van een uitleesapparaat nog even een scope bij geflanst wordt. Ik zou zeggen..., als er geen scope met de juiste specificaties geplaatst kan worden..., dan liever helemaal geen scope. Een slechte scope wekt alleen maar verwarring op en is niet goed bruikbaar als diagnoseapparaat.

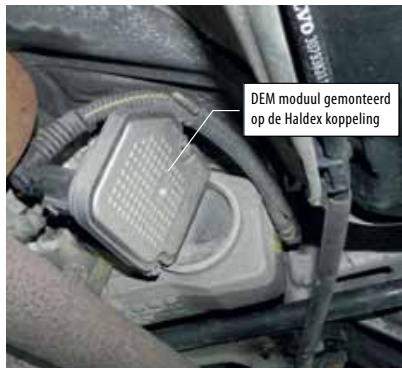
3. De boosdoener, het DEM-moduul.
