DIAGNOSETIPS UIT DE PRAKTIJK

TPI wijst de weg

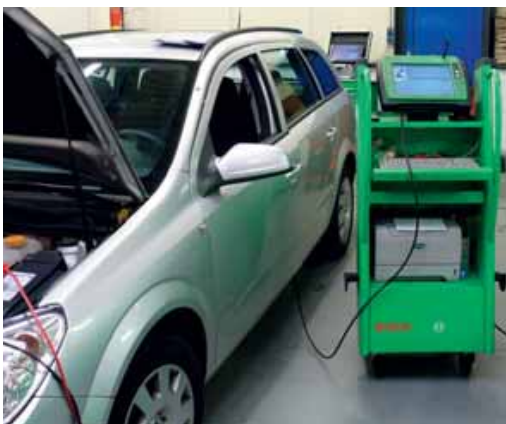
Door het gebruik van pass-thru kon Iwan de ECU van de Astra voorzien van nieuwe software.

voor een uur. "GM heeft een duidelijke website en na even zoeken vond ik een Technische Service Bulletin (TSB) dat aansloot bij de symptomen. Nu ik toch toegang had, heb ik meteen gekeken of er een software-update beschikbaar was voor deze auto. Die was er. Op de ECU stond versie drie, maar versie zeven was al beschikbaar. Met onze KTS 650 heb ik de ECU van een update voorzien en daarna gecontroleerd of er voor andere modules ook een update mogelijk was. Deze waren up-to-date."

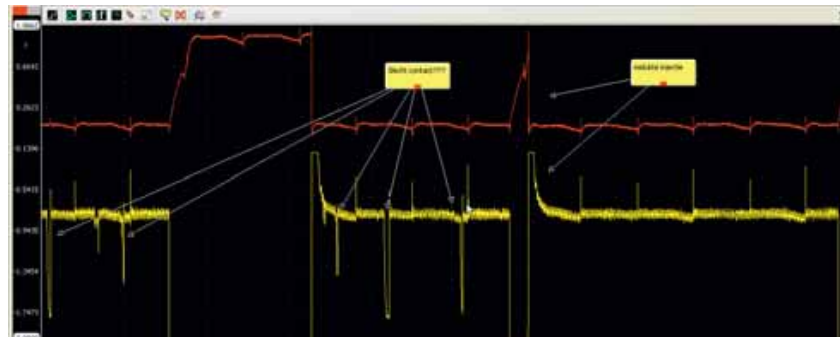
Iwan: "De V6 in een Volkswagen Touareg van 2004 hield in en stotterde, vooral tijdens het accelereren. Ik ben begonnen met het uitlezen van de auto en kwam zeven foutcodes tegen. Deze hadden betrekking op misfires op alle cilinders en een probleem in het circuit van de eerste injector. De bobines, bougies en eerste injector waren eerder vervangen volgens de klant. Het probleem was toen even weg, maar keerde weer terug."

"Ik besloot eerst ElsaWin, het technische systeem van VAG, te raadplegen. Ik vond een TPI-bulletin waarin werd geadviseerd de bobines te vervangen, maar deze waren, als gezegd, kort geleden al vernieuwd. Ik zocht specifiek naar de foutcode op de injector en kwam een andere TPI tegen met betrekking tot slecht contact van de injectorstekkers. Voor ik het spruitstuk ging demonteren heb ik eerst nog een stroommeting over de injector van de eerste cilinder gedaan. De injectie viel soms weg, evenals de 12 volt van het spannings-

Door slecht contact van de injectorstekkers viel de spanning soms weg met een gemiste insputing en misfires tot gevolg.

"Ik kreeg de bij de dealer bestelde nieuwe stekker-tjes binnen en het binnenwerk was nu groen in plaats van paars. Ik vermoedde een modificatie van de klemkracht, want in de nieuwe stekker-tjes bleef de meetpen hangen, bij de oude niet." Iwan verving de stekkers, monteerde alles weer en maakte een proefrit. "Het scoopsignaal was veel rustiger en ook de misfire-counter bleef op nul staan. Dankzij de TPI had ik de oorzaak snel gevonden en opgelost."
