DIAGNOSETIPS UIT DE PRAKTIJK

Een Volkswagen Polo van bouwjaar 2003 met 1.2-12V AZQ-motor wil 's morgens niet meer aanslaan. De klant is de avond ervoor nog met de auto weg geweest, maar heeft niets gekst gemerkt. Jarno haalt de auto naar de werkplaats en gaat op zoek naar de oorzaak.

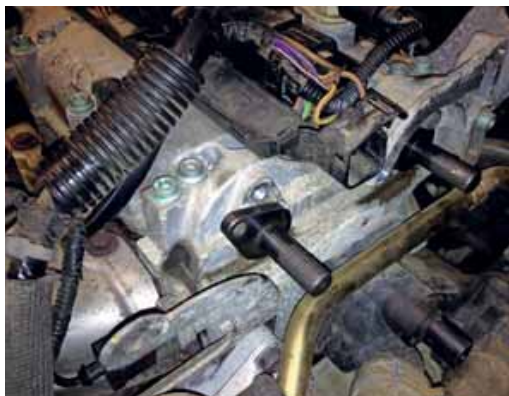
De scoopmeting toonde geen afwijking aan. Toch vertrouwde Jarno het niet. Hij controleerde de timing mechanisch en zag dat iets niet klopte.

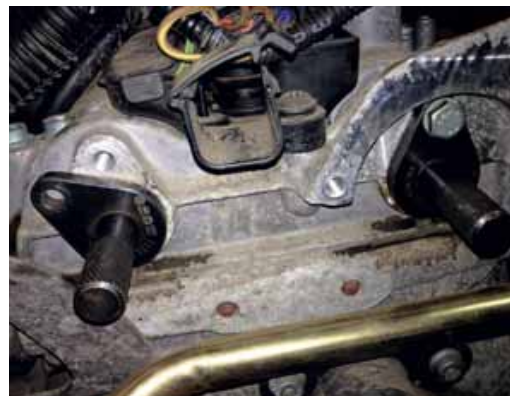
De verspringing van de uitlaatnokkenas ten opzichte van de inlaatnokkenas werd overduidelijk zichtbaar bij de mechanische controle van de distributietiming.

Er blijft dan niet veel over om nog te controleren. Jarno: "Ik heb nog eens goed na zitten denken en ben uiteindelijk de distributietiming toch maar mechanisch gaan controleren. Dat bleek de juiste keuze. Ik ontdekte dat de uitlaatnokkenas was versprongen ten opzichte van de inlaatnokkenas en krukas. Omdat de nokkenassensor op de inlaatnokkenas zit was dit met de scoopmeting niet zichtbaar. Tja, niet alles is dus elektronisch vast te stellen". Uiteindelijk verving Jarno de distributieketting en spanner en liep de motor weer als vanouds. Jarno gaf al aan dat het oprekken van de distributieketting een bekend probleem is bij deze motoren. Op AMT Garageforum en AMT Reparatiewijzer vindt u meer voorbeelden van storingen die veroorzaakt kunnen worden door een opgerekte distributieketting.

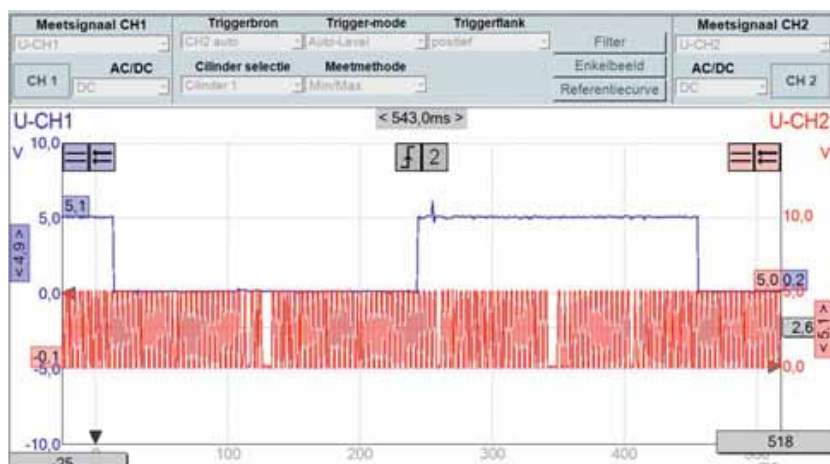
Met een scoop controleerde Jarno de verhouding tussen het krukassignaal en het nokkenassignaal. Het verschil was keurig de voorgeschreven dertig tanden.
