### GMTO schiet wegenwacht te hulp

# Pech onderweg

Een automobilist strandt met zijn Opel Astra langs de snelweg. De motor start vlot, maar valt snel weer stil. Voor de wegenwachter, die in weer en wind de steeds complexere techniek moet genezen, geen eenvoudig klusje. Gelukkig was GMTO in de buurt en kon met vereende krachten toch de juiste diagnose worden gesteld.

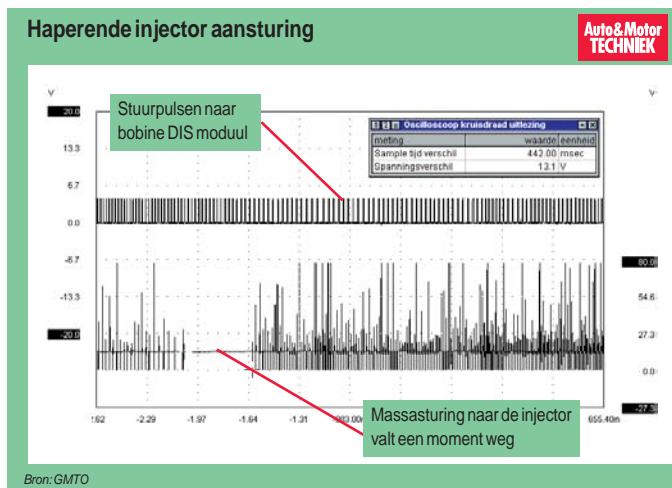
Afbeelding 1 geeft het betreffende scopebeeld weer waarin het bovenste kanaal de stuurpuls van één DIS bobinemuutl laat zien en het onderste kanaal de injector aansturing. De injector sturing blijkt ongeveer 0,4 seconden te haperen.

**1. Het bovenste signaal betreft de stuurpuls van één DIS bobinemuutl. Daaronder ziet u de aansturing van de injector weergegeven. Heel duidelijk is dat die aansturing ongeveer 0,4 seconden stil valt.**

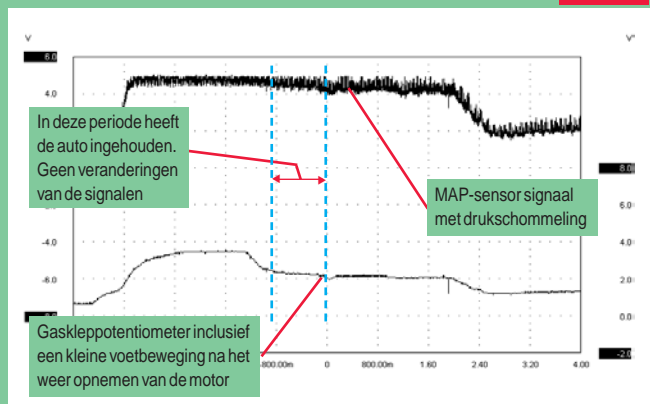
2. Hier zijn de signalen van de MAP-sensor en de gaskleppotentiometer gelijktijdig opgenomen tijdens het optreden van het probleem. De effecten van het inhouden van de motor en het vervolgens weer optrekken zijn te zien, maar de signalen veranderen niet vóór het moment van triggeren. De componenten functioneren dus goed.

Na weer een tijd gereden te hebben hield de motor weer eens in en de signalen van MAP-sensor en gaskleppotentiometer werden vastgelegd over een periode van 8 seconden. In afbeelding 2 is te zien dat de signalen veranderen tijdens het optrekken, waarbij de stand van het gaspedaal en het bijbehorende signaal van de MAP-sensor

in waarden variëren. Goed zichtbaar zijn de drukpulsen in het inlaatspruitstuk aan de hand van het signaal van de MAP-sensor. Dit wordt door het aanzuigeffect van elke cilinder veroorzaakt. Het moment van inhouden is aangegeven door de verticale lijn midden in het beeld. Dit is het moment van triggeren, maar dan heeft de storing zich al voorgedaan omdat men de knop pas indruk als de motor problemen vertoont. Als de signalen vóór dit triggerpunt sterk veranderen, dan kan het goed zijn dat de storing door deze componenten veroorzaakt wordt. In dit geval bleven de signalen onveranderd en pas na het triggeren is te zien dat, door het inhouden en het weer oppakken van de motor, de bestuurder het gaspedaal even laat opkomen waardoor de spanning van de gaskleppotentiometer even zakt. Tevens verandert het signaal van de MAP-sensor kortstondig na dit punt. Geen problemen dus met deze sensoren.

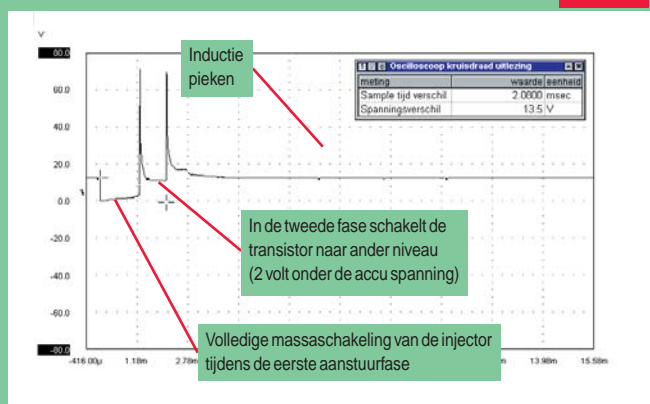
3. De injectoren van deze Opel motor worden op een ongewone wijze aangestuurd, namelijk in twee fasen. Alleen tijdens de eerste fase wordt de injector geheel naar nul geschakeld.

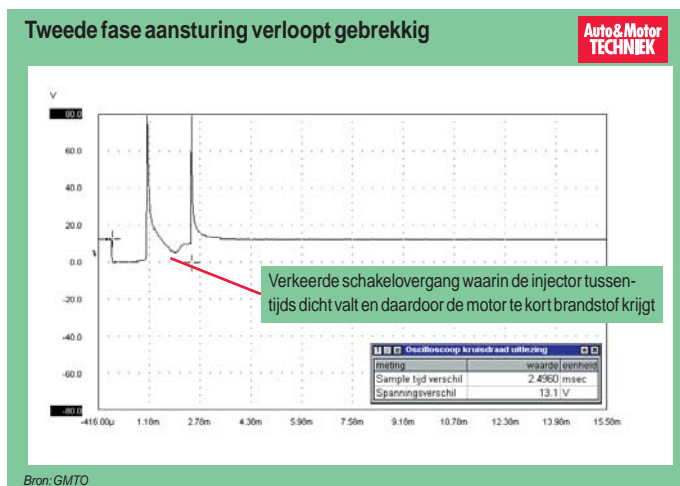
**4. Hier verloopt de aansturing van de tweede fase niet goed. In plaats van een rechte lijn is er een kronkel te zien. De motor valt stil omdat het te lang duurt voordat de aansturing in de tweede fase onder de 14 volt komt.**

In dit geval concentreerden we ons op de injector aansturing die, gelijktijdig met het uitsturen van het krukassignaal, gemeten kan worden. Nu was pas duidelijk te zien wat er aan mankeerde. Het stuurapparaat was soms geheel de kluts kwijt en stuurde de injector dan weer lang (met en zonder de regelstap erin) en dan weer gebrekkig aan. Telkens na het aanbieden van het krukassignaal was het injector beeld eerst goed om daarna meestal over te gaan naar het beeld van afbeelding 4. U ziet dat het

aansturen van de tweede fase gebrekkig verloopt. In plaats van een rechte lijn is er een rare kronkel te zien. De motor valt waarschijnlijk uit doordat het te lang duurt voordat de aansturing in de tweede fase onder de 14 volt komt (geen massa meer) en daardoor de injector te vroeg dicht valt. De aansturing die, in de tweede fase toch op gang komt, is onvoldoende om de juiste hoeveelheid benzine in te spuiten.

De betreffende klant kon uiteraard niet met deze auto de weg op en is opgehaald door familie. De auto is de volgende dag op transport gezet en naar de betreffende dealer gebracht. Navraag leerde dat in deze auto een nieuw stuurapparaat is gemonteerd en dat toen het probleem was opgelost. Het gebeurt niet vaak dat een stuurapparaat defect gaat. Bij navraag bleek echter wel dat de wegenwacht reeds eerder hetzelfde probleem bij een Opel had meegemaakt. De destijds vastgelegde scopebeelden toonden ook een gebrekkige injectorsturing. Kennelijk zijn er meer stuurapparaten die hierop de geest geven.
