**Auto & Motor**  
**TECHNIEK**

## Lering trekken uit motorschades

# Kleine oorzaken, grote gevolgen

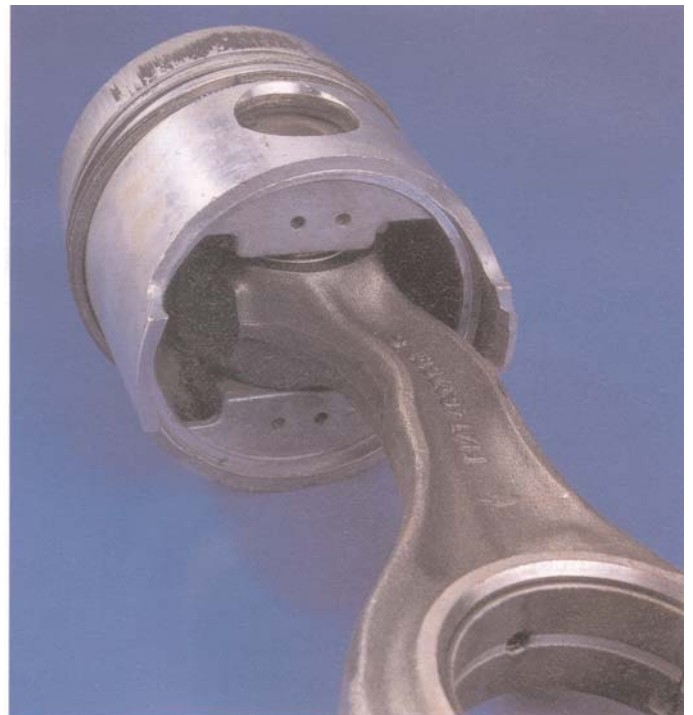
Een lekke koppakking kan ernstige gevolgen hebben zoals blijkt uit deze verbogen drijfstang van een dieselmotor. Oorzaak: waterslag. De krachten die optreden bij dergelijke calamiteiten zijn enorm.

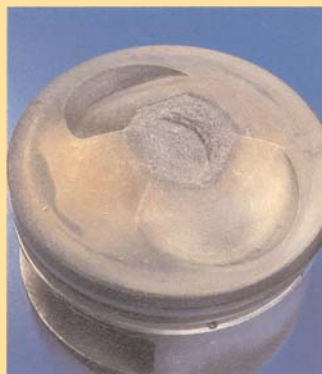
Deze zuiger heeft te lijden gehad van een veel te hoge temperatuur door 'high-speed knock', daarom is de zuigerbodem zo schoon. Na korte tijd is er 'pre-ignition' ontstaan die de zuigerbodem bijna heeft doen wegsmelten. Oorzaak in dit geval: een te hoge compressieverhouding en het monteren van een tweede bougie in de cilinder.

stijdstip werden deze twee zuigers noodlottig. Beide zuigers (en ook de cilinderkoppen) zijn helemaal schoon omdat de hoge temperatuur en de bij het detoneren behorende gastrillingen alle as- en koolafzettingen hebben verwijderd. De hoge temperatuur zorgde in dit geval vervolgens voor het ontstaan van voortijdige ontsteking, pre-ignition genoemd. Dat wil zeggen dat de verbranding begint voordat de vonk overspringt. Bij de ene cilinder smolt het zuigermateriaal tussen de kleppen en de bougies, bij de andere cilinder smolt het zuigermateriaal onder de inlaatklep. Dat laatste is opmerkelijk, want het is onder de inlaatklep altijd kouder dan in het midden of onder de uitlaatklep. Hoe dan ook, de schade is groot. De les is duidelijk: ga niet iets veranderen aan een motor. Dat geldt ook voor 'chiptuning', want een foutief ontstekingsstijdstip en/of onjuiste lucht-brandstofverhouding kan dezelfde gevolgen hebben. Ook andere brandstoffen zoals autogas kunnen, bij ondeskundige toepassing, dit soort problemen veroorzaken.

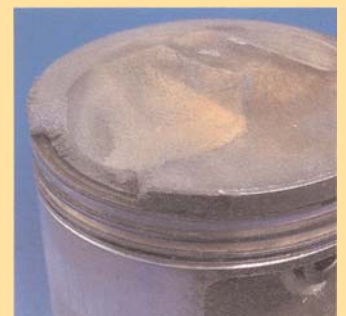
De tweede zuiger uit dezelfde motor is beschadigd bij de inlaatklep, kennelijk was dat de heetste plek.

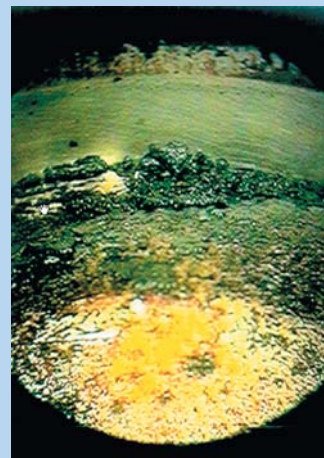
**Dankzij een goede endoscoop kan er niet alleen in een motor worden gekeken, maar ook worden gefotografeerd. Dat bespaart een kostbare en tijdrovende demontage die door de klant (zelfs als hij of zij niets hoeft te betalen) niet wordt gewaardeerd. Bij deze motor liggen de 'koolvlokken' in grote hoeveelheden op de zuigerbodem. Geen wonder dat de compressie was weggefallen omdat de uitlaatkleppen niet meer afdichtten.**

Inwendig reinigen  
Als er zulke klachten zijn, moet eerst worden vastgesteld of er blijvend compressieverlies is opgetreden. Als er namelijk te lang en te hard wordt gereden na het aanslaan van de motor, kan het kool op één of meer uitlaatkleppen inbranden. Alleen het demonteren en inschuren van de kleppen verhelpt dan het probleem. Gebruik een geconcentreerd reinigend additief om de motor schoon te maken. Meet voor en na de reiniging de compressie en/of de cilinderlekage. Als alles goed werkt, moet de koude start stop situatie worden ver-

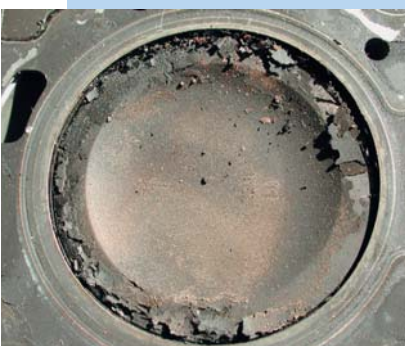
**Bij deze zuiger liggen de losse koolvlokken ('flakes' in het Engels) op de squish-rand van de zuiger. Zodra de koolvlokken tussen de uitlaatkleppen en hun zittingen terecht komen beginnen de problemen: compressieverlies, dus slecht starten en lopen.**

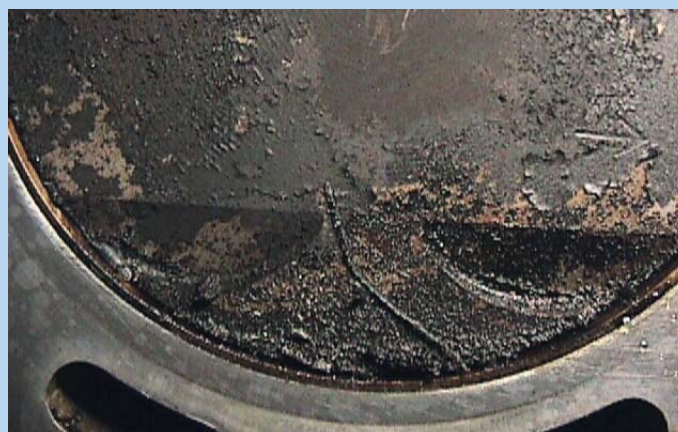
**Een probleem dat recent de kop opgestoken heeft, wordt veroorzaakt door losgekomen kooldeeltjes. Deze komen tussen de uitlaatklep en de zitting terecht met als gevolg: compressieverlies. Oorzaak: een combinatie van brandstof, additieven en gebruiksomstandigheden.**

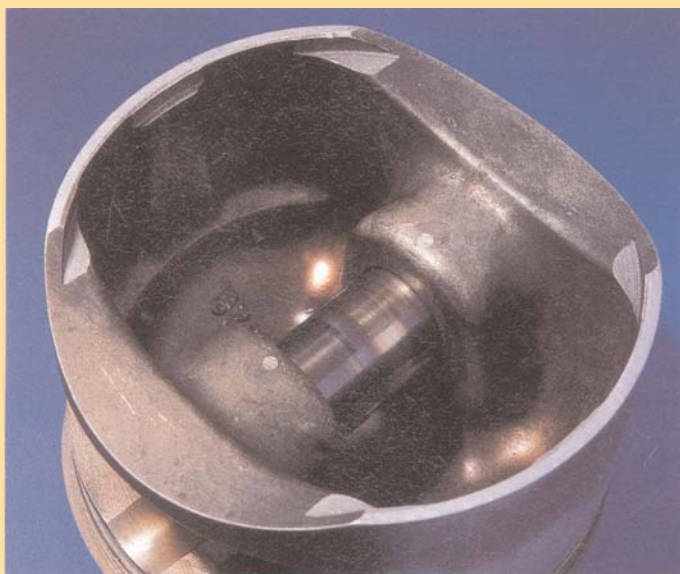
**Dezelfde zuiger vertoont aan de binnenkant een blauw aangelopen zuigerpen met zeer veel radiale speling en de goudbruine verkleuring die het gevolg is van geoxydeerde smeeroïle.**

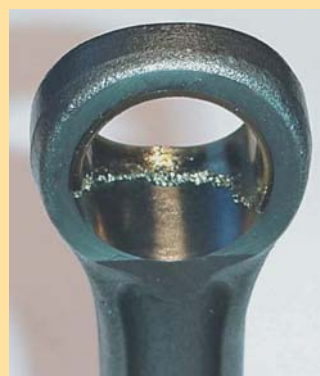
De hoge verbrandingstemperatuur heeft een hoge gasdruk tot gevolg. Van 150 bar topdruk gaan de moderne turbo-diesel motoren voor auto's naar 170 bar. Op een 80 mm zuiger wordt dan een kracht van bijna 84.000 N uitgeoefend. Dat staat gelijk aan het gewicht van zes auto's van 1.400 kg! Die kracht wordt via de zuigerpen overgebracht op het kleine drijfstangoog. De bronzen bus in dat oog heeft het heel moeilijk, op elke vierkante millimeter staat dan een kracht van bijna 110 N. Als de smeerfilm tussen de zuigerpen en de bronzen bus te dun is, zal de druk niet gelijkmatig verdeeld worden. De kans is groot dat de bronzen bus plaatselijk overbelast wordt, er brokkelt dan een stukje uit. Hoe meer er afbrokkelt, hoe groter de druk op het overgebleven deel. Uiteindelijk bezwijkt de bronzen bus en zal de zuigerpen veel te veel speling krijgen. Wordt het tikkende geluid niet tijdig opgemerkt, dan kunnen de pen of het oog bezwijken.

**Dieselmotoren worden thermisch hoog belast. Daardoor is de kans op scheuren groot. Deze zuiger is bijna middendoor. Oorzaak: te snel opwarmen en/of 'chiptuning'.**

**De nieuwste turbodieselmotoren hebben zo'n hoge topdruk dat het zuigerpenlager overbelast raakt als de verkeerde olie wordt gebruikt. Oorzaak: te lage olieviscositeit.**

Hoe is dit te voorkomen? Door de

juiste olie te gebruiken en die op tijd te ververset. Bij tal van moderne DI turbodieselmotoren wordt momenteel een SAE 5W-40 of 10W-40 motorolie voorgeschreven. De 40 viscositeit wijst er op dat de fabrikanten huiverig zijn voor een lagere viscositeit. Alleen als de motoren constructief geschikt gemaakt zijn voor lagere viscositeiten worden er 'dunnere'

oliën toegestaan. Let dus goed op de voorgeschreven viscositeit.

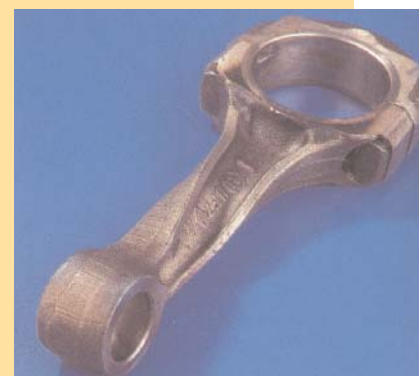
**Het blijkt dat een drijfstaang die heet is geweest zich met enige moeite laat torderen. Hier is dat op een ongebruikelijke wijze aangekend dankzij een bankschroef en een fikse sleutel.**

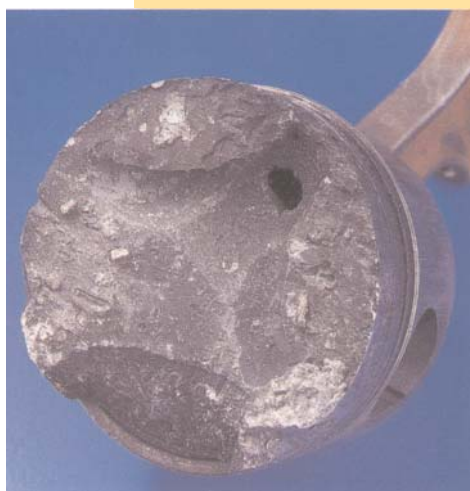
**Een defecte verstuiver zorgde voor een thermische overbelasting van deze zuiger. Er zit een gat in de zuigerbodem pal onder de plaats waar de mond van de voorkamer zit. Uiteindelijk liep de zuiger vast. Oorzaak: nadruppelende verstuiver.**

Zelfs als de wervelkamer in de kop blijft zitten, kan de zuigerbodem ernstig worden beschadigd. Als een soort lasbrander komt de vlam uit de mond van de voorkamer en doet de zuigerbodem smelten. Als de wervelkamer stukgaat, is de verwoesting ook groot. Door tijdig onderhoud en goede brandstof zijn deze schades te voorkomen. Pas vooral op met chiptuning, want de hogere thermische belasting wordt niet door iedere motor probleemloos aanvaard.

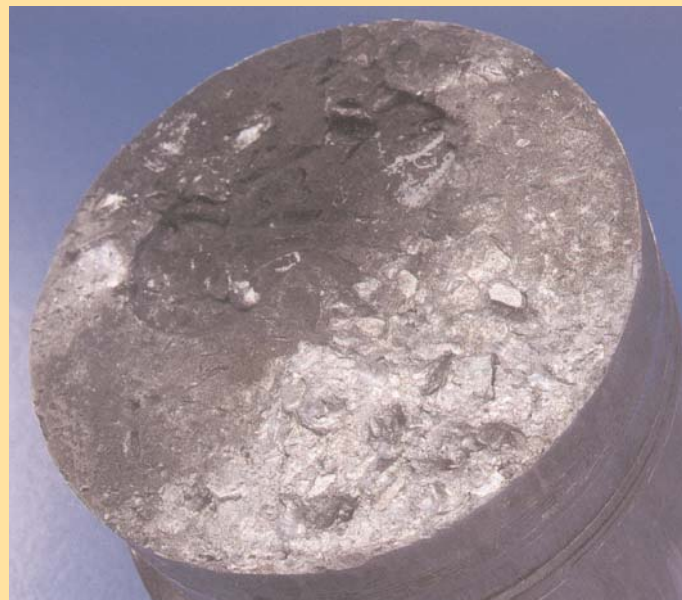
**Een foutieve verstuiver zorgde voor een te hoge temperatuur van de voorkamer. De voorkamer kwam los te zitten, brak in stukken en die beschadigden de zuigerbodem. Oorzaak: nadruppelende verstuiver.**

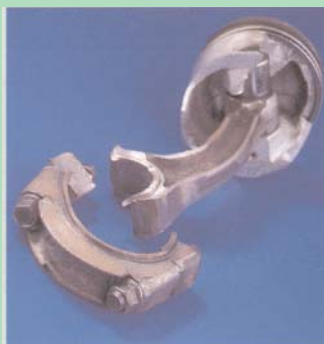
deze voorbeeldmotor liep het toerental zo hoog op dat de drijfstang spontaan brak. De zuiger kwam met zo'n klap tegen de cilinderkop dat de bodem geheel vervormd werd. De les? Houd in de gaten dat ook een moderne motor met toerenbegrenzer kapot gaat als er verkeerd wordt teruggeschakeld.

**Als er bij een hoge rijsnelheid wordt teruggeschakeld, kan het motortoerental zo hoog oplopen dat er van alles misgaat. Hier brak de drijfstang bij de overgang van de schacht naar het grote oog. Oorzaak: teruggeschakelen van vijf naar twee.**

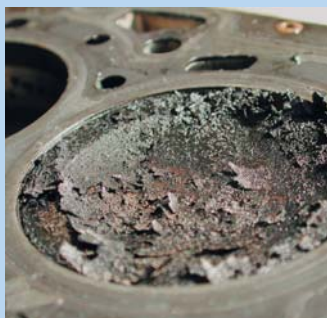
**Als het olieverbbruik hoog is, komt er ook veel olie via de Exhaust Gas Recirculation (EGR) in de motor terecht. Deze cilinder krijgt het meeste uitlaatgas (+olie) toegediend en zit daarom vol met kool. De holle zuigerbodem is er geheel mee gevuld.**

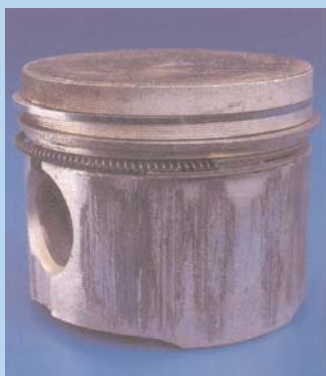
Als de motor te weinig olie krijgt, kan er ernstige schade ontstaan. De zuiger die als voorbeeld dient is wel heel grof behandeld. Kennelijk was het bij

**Door gebrek aan olie is deze zuiger aan de drukzijde gaan vreten. De bovenste zuigerveer heeft veel opwaartse speling. Oorzaak: teveel toeren direct na de koude start.**

elke start raak, want de bovenste zuigerveer is uitgeslagen in zijn sponning. Op een zeker moment was er onvoldoende olie en liep de zuiger vast aan de drukzijde. Jammer, met enige kennis van zake was dit niet gebeurd. Er zijn tal van nieuwe motoren waarbij er een brandstofbesparende 'dunne' olie wordt toegepast. Als deze oliën thermisch onvoldoende stabiel zijn, zal er door verdamping olieverbbruik ontstaan. Ook wordt er erg veel kool gevormd in de verbrandingskamer die zowel voor carbon knocking als voor carbon flaking kan zorgen.

Nog steeds reageren motoren op hun bestuurder. Dat wil zeggen: het olieverbbruik hangt mede af van de rijwijze. Het is raadzaam om de nieuwe bestuurder te vragen het oliepeil regelmatig te (laten) controleren. Vertel hem of haar hoe dat in zijn werk gaat of beter nog: laat het zien. Een beetje zorg voorkomt onaangename verrassingen.
