Oorzaak ruissignaal blijkt groot raadsel

Airco zet motor op non-actief

Een Volvo 850 T5 start probleemloos, maar gaat na enige tijd slecht lopen en slaat af. Al snel worden de ECU en het ontstekingsmoduul verdacht. Maar de werkplaats wordt in dit geval op het verkeerde been gezet. Uiteindelijk blijkt namelijk dat de met de ECU communicerende klimaatregeling de boosdoener van alle ellende is. Een leerzaam praktijkgeval!

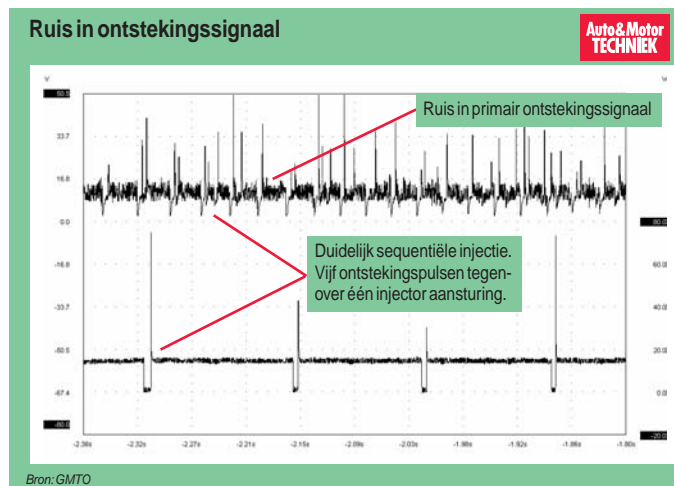
Gebrekkig ontstekings-sig-naal

is moet er dus óf iets met de injectie (brandstof toevoer) wijzigen óf met de ontsteking. Vandaar de meting op die twee componenten. De meting gaf het resultaat zoals te zien is in afbeelding 1.

Uit het scopebeeld is direct af te leiden dat het signaal van de (primaire) ontsteking erg veel ruis vertoont. Dit is de spanningswissel die te zien is 'om' de gelijkspanning, in dit geval de accuspanning. Tevens zien we in het signaal van de ontsteking dat de primaire spoel niet volledig naar massa wordt geschakeld. Er blijft zelfs een vrij grote massadrempeel aanwezig. Als we een dergelijke meting uitvoeren moeten we er wel zeker van zijn dat het punt ten opzichte waarvan wij meten wel een goede 0 V of massa is. Daarom meten wij altijd ten opzichte van de Accu-min (pool).

1. Het primaire ontstekings-sig-naal vertoont, zoals heel duidelijk te zien is een ontoelaatbare ruis. Ook wordt er niet volledig naar massa geschakeld. Het injectiesig-naal is wel goed.

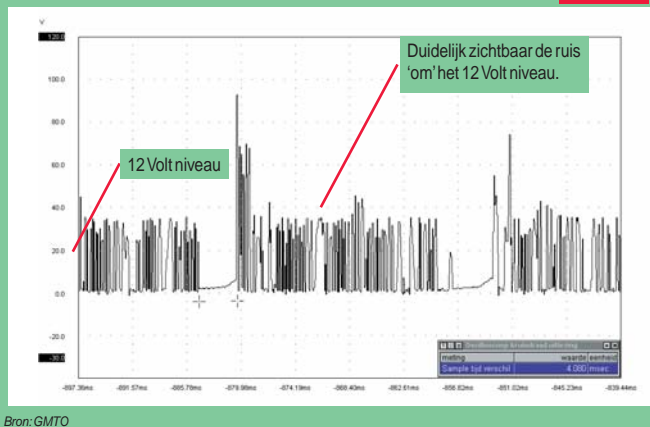
Bobinesignaal bevestigt probleem

Om het signaal beter te kunnen bekijken is het raadzaam een specifieke meting op de bobine uit te voeren. Deze instelling voor de ATS 801 labscope kan 'geladen' worden vanuit het ATIS programma. Bij de uitgevoerde meting op de bobine bleek nog duidelijker dat er erg veel ruis aanwezig was op dit signaal (zie afbeelding 2).

Maar wat veroorzaakt deze ruis? Op alle signalen en voedingen waar we gingen meten kwamen we dezelfde ruis tegen. We hadden het vermoeden dat het ontstekingsmoduul in de 'fout' ging. Het ontstekingsmoduul schakelt de primaire wikkeling van de bobine. Zoals bekend kan de bobine hoge spanningen opwekken. Bij de primaire zijde van de bobine komen we al spanningen van 400 Volt tegen. De ontsteking stoort nogal eens op andere signalen in het motormanagementsysteem. Zeker wanneer de ontstekingin-

2. Bij een meting direct op de bobine komt het ruissignaal nog beter tot uitdrukking. De grote vraag is hoe dit wordt veroorzaakt.

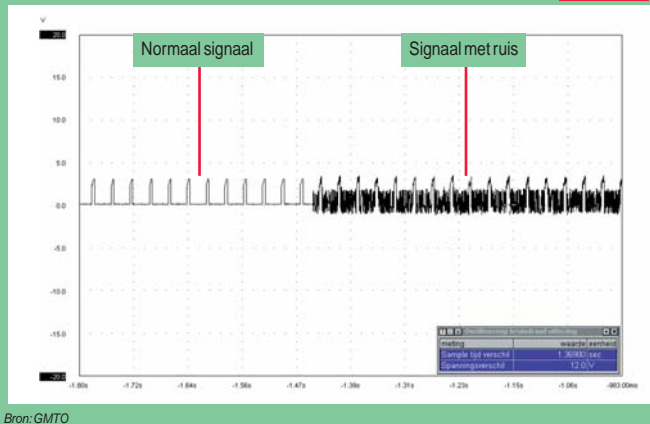
Tijdelijk opgelost

Omdat we niet over één nacht ijs gaan, zijn we toch maar verder gaan meten omdat we de echte oorzaak van zo'n probleem altijd willen achterhalen. De motor liep inmiddels enige tijd zonder problemen, toen wij de ATS 801 scope weer aansloten op het ontstekingsmoduul. Het signaal bleek in orde en zonder de eerder geconstateerde ruis. Geen enkele storing was meer waar te nemen op het niet werken van de airco na. Toen we echter de motor opnieuw starten zagen we na de eerder besproken 'storingsvertraging' dat de ruis zich opnieuw openbaarde (afbeelding 3).

Ondanks de aanwezigheid van de ruis bleef de motor met dit ontstekingsmoduul en bobine wel lopen. Was dan toch een van deze onderdelen defect? Nee, want zoals gezegd openbaarde de ruis zich pas na een tiental seconden. Maar zoals nu bleek verdween de ruis ook weer uit zichzelf. Het ontstekingsmoduul en de bobine waren dus niet de oorzaak, maar waarom bleef de motor dan wel lopen met deze andere onderdelen?

3. Na het monteren van een nieuw ontstekingsmoduul bleek de storing aanvankelijk opgelost. Maar dat was slechts van korte duur, want het ruissignaal kwam terug.

stallatie ouder wordt, vindt er vonkoverslag plaats op de verkeerde plaatsen. Als het ontstekingsmoduul de bobine tussen de normale ontstekingspulsen door met een hoge frequentie schakelt zouden we dit soort signaalstoringen kunnen krijgen. Daarom monteerden we een ander ontstekingsmoduul en tevens een andere bobine. Vervolgens startte de motor probleemloos en bleef goed lopen.

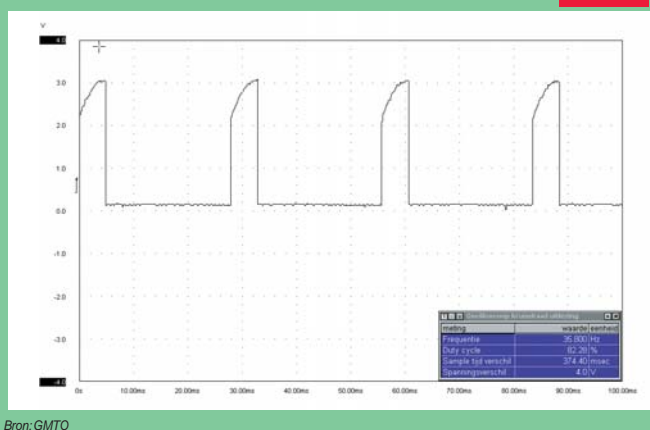
Normale stuurpuls

Als we een normale stuurpuls van het ontstekingsmoduul bekijken (afbeelding 4) zien we een plus schakelende puls die een spanningsniveau van 3 Volt bereikt. Bij het stijgen van de spanning van deze stuurpuls zal op een gegeven moment een spanning bereikt worden waarbij het ontstekingsmoduul getriggerd wordt. Pas dan schakelt het moduul de primaire wikkeling van de bobine naar massa. Het spanningsniveau waarbij dit gebeurt, het triggerpunt, kan

4. Zo ziet een 'normale' stuurpuls van het ontstekingsmoduul eruit. Het betreft een plus schakelende puls die een spanningsniveau van 3 Volt bereikt.

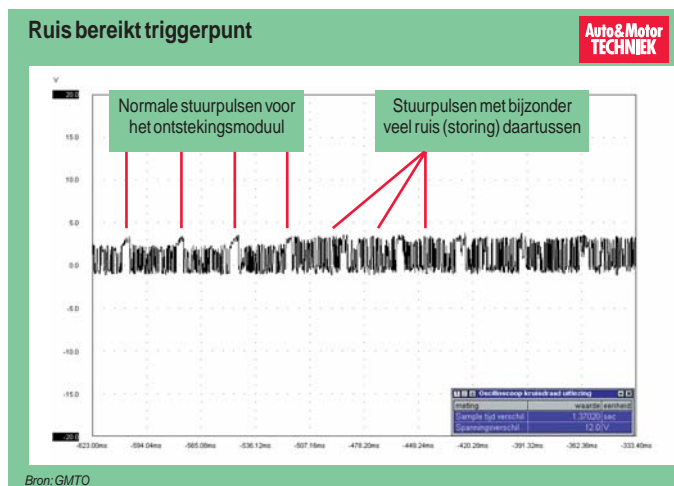
per merk en per moduul verschillen. Als we kijken naar de stuurpuls vanuit de ECU in de storings situatie van deze auto, zien we dat er een bepaalde ruis op het signaal aanwezig is. De ruis is zo groot dat deze bijna net zo hoog komt als de normale stuurpuls vanuit de ECU (afbeelding 5).

Doordat het triggerpunt bereikt wordt, zal de primaire wikkeling van de bobine naar massa geschakeld worden. De puls is echter zo kort dat de primaire zijde niet of maar nauwelijks naar massa geschakeld is als de aansturing alweer wordt opgeheven. De aanstuurfrequentie, lees ruis, is echter zo hoog dat de bobine verschrikkelijk snel geschakeld wordt, maar tijdens deze aanstuurperiodes nooit de kans krijgt goed opgeladen te worden. De 'normale aansturing' is wel correct. De primaire stroom vloeit lang genoeg om energie in de bobine te krijgen. Als echter de normale aansturing wordt opgeheven om de vonk te laten ontstaan, wordt direct daarna door de ruis de primaire spoel van de bobine alweer door het moduul naar massa geschakeld. Dit veroorzaakt een storing in de vonkvorming waardoor de ontsteking niet meer op de juiste manier plaatsvindt.

5. De ruis is dermate groot, dat deze vrijwel hetzelfde niveau bereikt als de normale stuurpuls vanuit de ECU. Het triggerpunt wordt bereikt, waardoor de primaire wikkeling van de bobine naar massa schakelt.

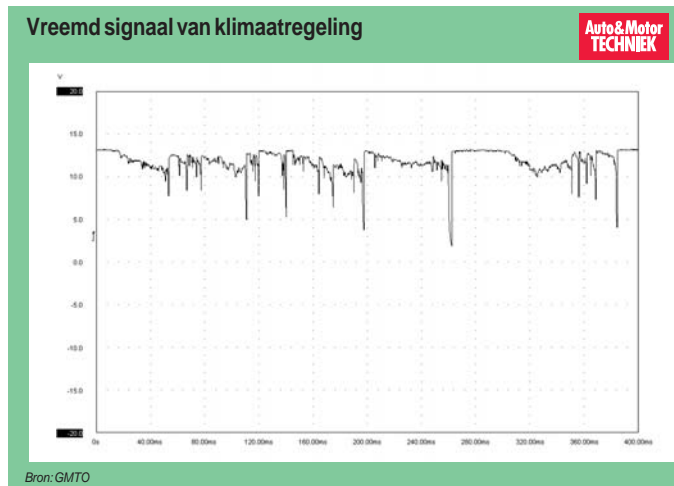
Aircoc in de fout

6. De klimaatregeling van de Volvo stuurt een vreemd signaal naar het motormanagementsysteem. Uiteindelijk blijkt dit de veroorzaker.

Op het moment waarbij normaal gesproken de ruis zichtbaar zou zijn, hebben we de draden van de klimaatregeling die bij de motormanagement ECU aankwamen gemeten. We meten op de Blauw/Zwarte draad die op pen B40 van de ECU aangesloten is een heel vreemd signaal (afbeelding 6).

Dit is zeer waarschijnlijk de veroorzaker van het probleem. Aangezien ook het relais voor de aansturing van de aircoc compressor niet inschakelde zijn we dit relais maar eens op gaan zoeken. Die bevindt zich achter het dashboardkastje. Wat bleek: de bedrading

van het relais lag nagenoeg bloot doordat de isolatie grotendeels gesmolten was. Doordat verschillende delen van de bedrading zo dicht en ongeïsoleerd bij elkaar liggen en sommige spanningsvoerend zijn, is (kort)sluiting van deze bedrading niet ondenkbaar.

Het blootliggen van de bedrading is het gevolg van oververhitting. Denk ook aan de geur in de auto aan het begin van het verhaal. Nu lijkt een dergelijk beeld veel op kortsluiting (naar massa) maar het is in dit geval niet zeker of dat werkelijk de oorzaak van de 'verbrande' bedrading is geweest. Feit is wel dat bij de latere aircoreparatie bleek dat de regelunit voor de
