Auto & Motor
TECHNIEK

Slechte massa met grote gevolgen

Tachograaf bespeelt motor

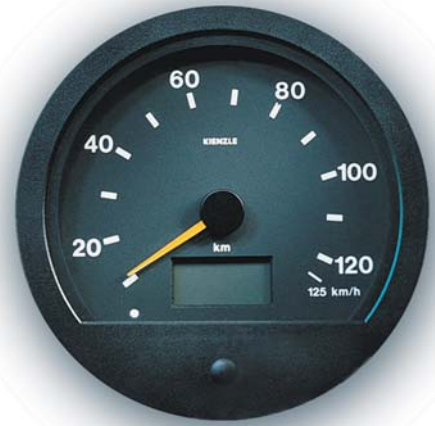
Ook een moderne truckmotor wordt elektronisch 'bestuurd'. Problemen hebben dus zeker niet altijd een mechanische oorzaak. Wanneer de ECU verkeerde signalen ontvangt van de vele sensoren, dan zal de motor niet optimaal functioneren. Bij de hier behandelde storing gaf de tachograaf een verkeerd snelheidssignaal af waardoor de motor ging inhouden.

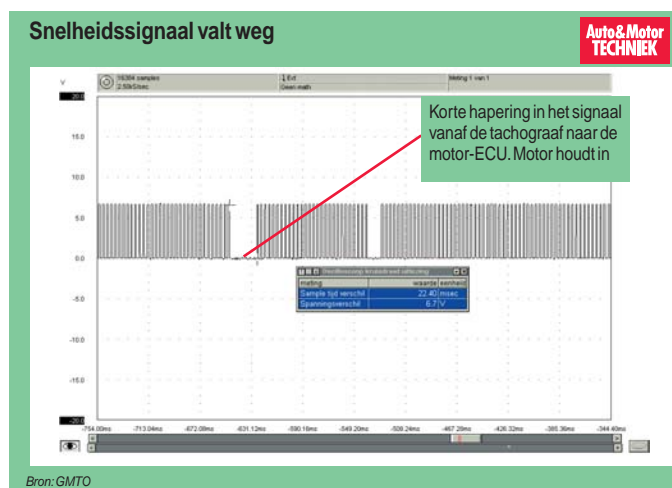
Met de labscope werd het snelheidssignaal gemeten dat vanuit de tachograaf naar de motor ECU wordt gezonden. Vervolgens werd een proefrit gemaakt. Na een tiental kilometers stak het probleem de kop op en de wagen hield even licht in. Met de triggerknop van de scope werd het signaal over enkele seconden vastgelegd (zie afbeelding 1). Na uitvergroting van het signaal kon duidelijk het af en toe uitvallen van dit snelheidssignaal worden geconstateerd. Aangenomen

1. Bij een meting tijdens een proefrit werd geconstateerd dat af en toe het snelheidssignaal van de tachograaf naar de ECU wegvalt.

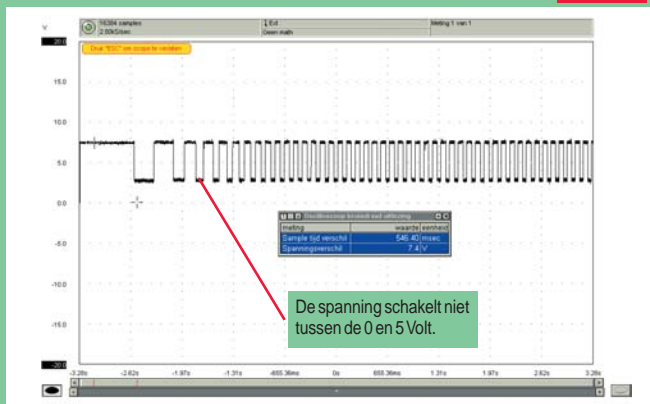
In afbeelding 2 is te zien dat het een 5 Volt signaal betrof maar dit

2. Het signaal van de tachograafsensoren hoort tussen de 0 en 5 Volt te schakelen, maar in dit geval gebeurde dat tussen 2,5 en 7,5 Volt.

signaal schakelde tussen de 2,5 en 7,5 Volt. Nooit te makkelijk over dit soort zaken heen stappen, want in principe bestaan er maar twee soorten pulserende sensorsignalen. Tussen 0 en 5 Volt schakelend en tussen 0 en batterijspanning schakelend. Maar goed, dit hoefde niet

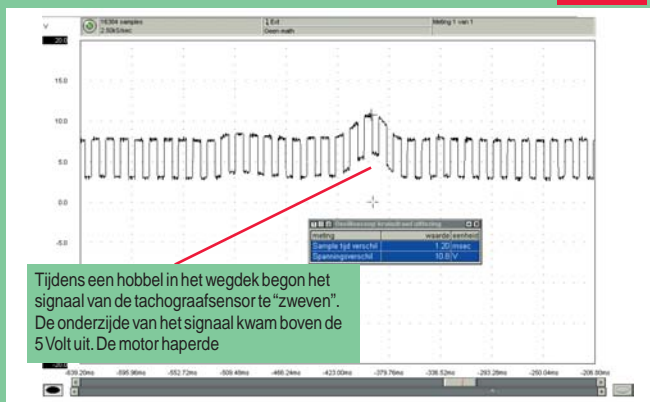
3. Tijdens het rijden over een slecht wegdek vertoont het signaal een golvende lijn. Dit maakt de massaverbinding verdacht.

Vreemd signaal
Tijdens het rijden stelden we een vreemd gedrag van dit signaal vast (zie afbeelding 3). Het signaal begon te 'zweven' waarbij de toppen

van de pulsspanning tot wel 12 Volt opliepen. Ook de onderzijde van het signaal ging met dezelfde waarden omhoog. De ervaring leert dat bij dergelijke signaalafwijkingen het probleem zich in de massa van het betreffende component kan bevinden. Ondanks deze pulsvariatie bleef de motor aanvankelijk nog goed lopen. Uiteindelijk begon de motor toch te haperen, waarna het tachosignaal werd vastgelegd. In het gemeten scopebeeld is duidelijk te zien dat het signaal te hoog ligt en dat zelfs de onderzijde van het signaal boven de 5 Volt uitkomt. Dat was het moment dat de motor daadwerkelijk begon in te houden.

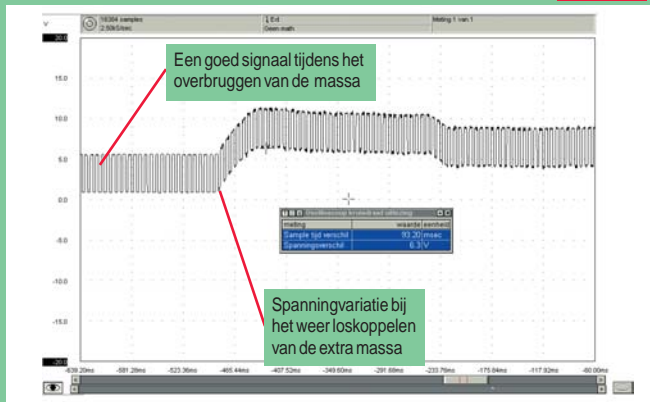
4. Met een nieuwe massaverbinding is het signaal correct, na het loskoppelen van deze massa openbaart de storing zich opnieuw.

In afbeelding 4 is te zien dat met de extra massa het signaal in orde is en na het loskoppelen het signaal weer begint te 'zweven'. Na enig zoekwerk bleek de massa van de tachograaf niet op het juiste punt te zijn aangesloten. Een vrachtauto bezit vaak een hoofdschakelaar en die is dan altijd in de massadraad van de accu geplaatst. Normaal gesproken is de massa van de tachograaf direct op de accumassa geplaatst, zodat als de hoofdschakelaar uit staat deze toch van spanning wordt voorzien. Maar bij dit voertuig was door een onverklaarbare reden deze massa van de tachograaf verplaatst en onder een direct massapunt gezet. Als dit een goede massa was geweest, dan waren er nooit problemen ontstaan maar deze massa was uitgerekend een slecht massapunt ergens op de accubak. Zo is maar weer eens duidelijk aangetoond dat het meten aan systemen en bedradingen heel erg belangrijk is om problemen te achterhalen.

Oorzaak gevonden
Een extra massa werd aangesloten op de tachograaf en het probleem

deed zich toen niet meer voor.
