Voeding ECU doet motor stotteren

Vonk zoek

Zowel de universele werkplaats als de merkdealer wisten geen raad met een VW Golf die weigerde mooi rond te lopen. Zelfs een kostbare vervanging van de ECU mocht niet baten. Uiteindelijk vond GMTO de oorzaak: een simpel relais!

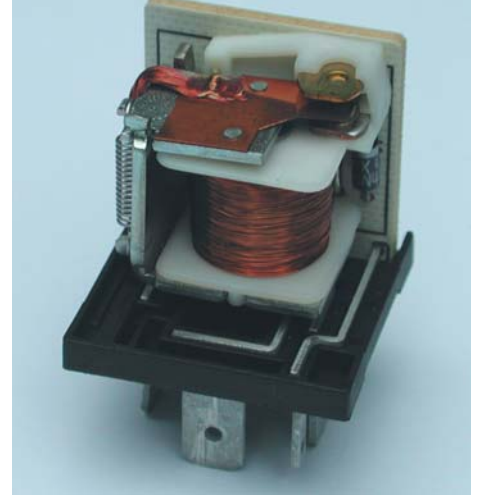
De schuldige van alle ellende: het systeemrelais dat de hoofdtoevoeding naar de ECU verzorgt.

Na deze constatering hebben we nog wat metingen gedaan op de stuurdraad en de vaste plus van het relais, maar daar waren geen afwijkingen te vinden. De conclusie moest zijn dat in dit geval het relais zelf de boosdoener was. Na het relais te hebben vervangen functioneerde de motor weer naar behoren. De les: gericht meten lijkt in eerste instantie tijdrovend maar verdient zich uiteindelijk dubbel en dwars terug als men maar volgens het juiste patroon te werk gaat. Kennis van de systemen blijft daarbij onontbeerlijk.

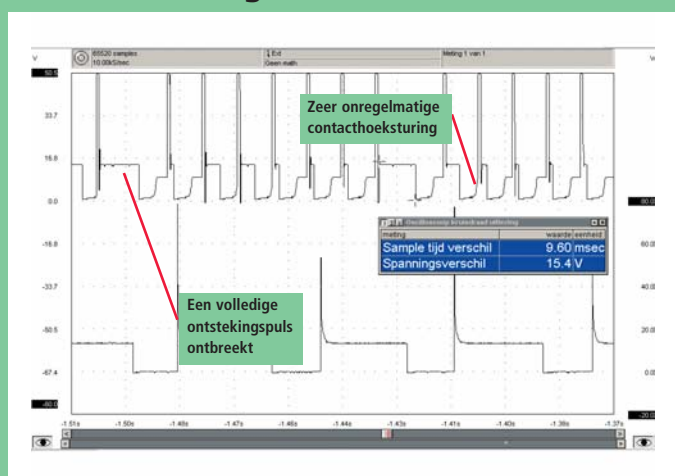
Na een kilometer of zes constateerden we een hapering in de motor en het signaal werd bevroren. Deze actie resulteerde in het scopebeeld van figuur 1. Duidelijk is te zien dat het primaire bobinesignaal gebreken vertoont en naast het missen van een vonk ook een variërende contacthoeksturing laat zien. Het aansturen van de injector gaf geen problemen en was, ook over een langere periode, netjes regelmatig en stabiel van lengte. Maar ja, een motor moet wel tijdens elke slag een vonk krijgen anders gaat het fout. Als dit overslaan vaker voorkomt, en daardoor te veel zuurstof aanwe-

Primaire bobinesignaal niet in orde

1. Het primaire bobinesignaal is verre van volmaakt. Er wordt zelfs een vonk overgeslagen.

In figuur 1 zien we eigenlijk twee verschillende zaken. Het volledig missen van een vonk, waarbij in deze periode een stabiele 12 volt wordt gemeten, en een zeer variabele contacthoek. Aan de 12 volt kunnen we afleiden dat de voeding van de bobine niet het probleem is, want deze wordt op het moment van storing door de primaire bobinespoel en bedrading, tot aan het moduul, weergegeven. Wat overblijft is de aansturing van het moduul, want de ECU bepaalt nog altijd het moment van in- en uitschakelen van de bobinestroom (contacthoek en timing).

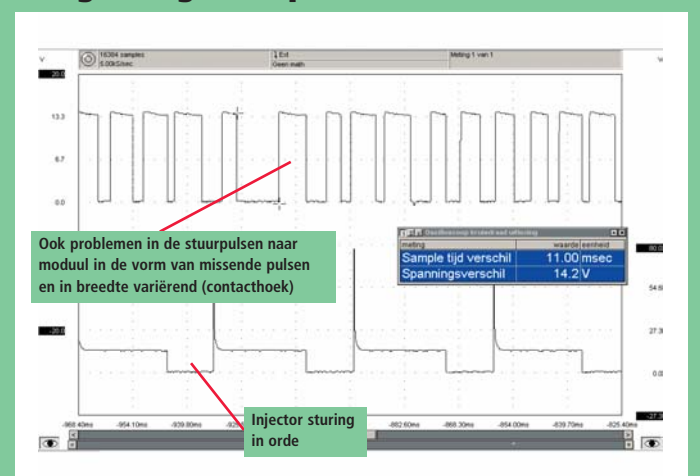
Onregelmatige stuurpuls naar bobinemuul

2. De stuurpuls naar het bobinemuul is duidelijk niet in orde. Met de injectorsturing is daarentegen niets mis.

Een logisch vervolg van bovenstaande meting is het controleren van de stuurpuls die het bobinemuul activeert. Tevens hebben we ook nog de injectorsturing gemeten om een juist beeld te krijgen van de regelmaat in het systeem (figuur 2). Tijdens het haperen viel ons een onregelmatige stuurpuls naar het bobinemuul op. Dit signaal wordt door de ECU 'gemaakt' en omdat we het nokkenassigitaal al hadden gecontroleerd besloten we ook het krukassigitaal te meten. Het krukassigitaal werd tijdens de storing (die overigens bijna continu aanwezig was) gemeten en is in figuur 3 te zien. Dit signaal werd samen met het nokkenassigitaal gemeten. Er viel ons direct iets

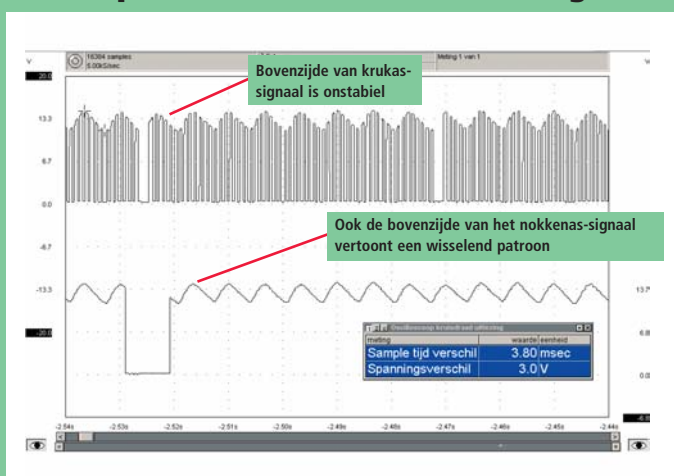
bijzonders op. Er zat wel een goede regelmaat in het signaal, en duidelijk is ook de missende positietand te herkennen van het krukassigitaal, maar er was een zeer vreemde schommeling aan de bovenzijde van beide signalen zichtbaar. Omdat een Hall-sensor altijd massaschakelend is, is alleen het deel van het signaal dat 0 volt is direct afhankelijk van de goede werking van de sensor zelf. Alles wat boven deze 0 volt komt wordt uitgegeven door de ECU en als daar vreemde dingen in aangetroffen worden is dat altijd het gevolg van problemen in of buiten de ECU, inclusief verbindingen en de plus en min voedingen.

Zowel de plus als de massa van de Hall-sensor komen uit de ECU en in figuur 3 is te zien dat het signaal goed naar massa schakelt (gemeten t.o.v. accu minpool). We konden dus vaststellen dat de massa van de ECU goed moest zijn. We concentreerden ons vervolgens op de plusvoeding van de ECU. Uit het schema is op te maken dat het systeemrelais de hoofdvoeding verzorgt en geheel gestuurd wordt vanuit de ECU, die op zijn beurt gecommandeerd wordt door een aparte draad vanaf het contactslot. Er is zelfs een aparte plusdraad vanuit de ECU naar het relais getrokken om het relais ingeschakeld te houden nadat het contact is uitgezet. Deze manier van aansturen wordt de laatste jaren vaker toegepast en heeft onder andere als doel de sturing naar de koelvin in stand te houden nadat het contact is uitgezet. Gemeten werd op de hoofdvoeding en dat is bij dit systeem aansluiting 23 van de ECU. Bij het optreden van de storing was duidelijk dat deze plus de boosdoener was en dat is te zien in afbeelding 4. De plus varieerde heftig waarbij de spanning wel 10 volt schommelde.

Vreemd patroon in kruk- en nokkenassigitaal

3. Zowel het kruk- als het nokkenassigitaal zien er op zich goed uit, maar de bovenzijde van beide signalen vertoont een vreemd golfpatroon.

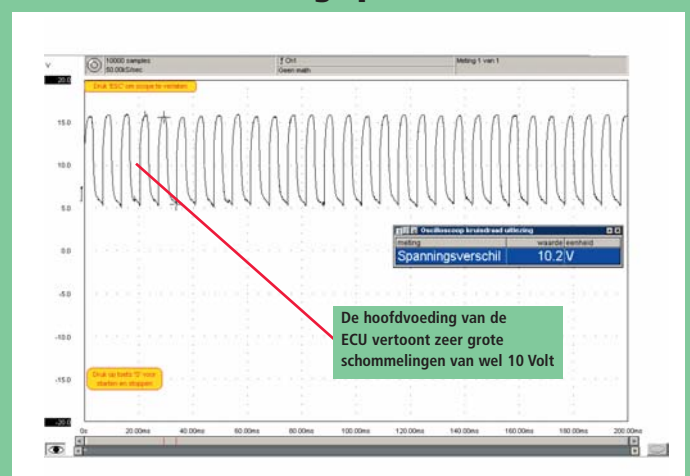
Geen constante voeding op de ECU

4. Een meting op de voedingaansluiting (nr. 23) van de ECU laat een bijzonder patroon zien. De voeding schommelt met waarden van wel 10 volt op en neer.
