Zelfs een ECU raakt wel eens defect

Last van de warmte

Een klant van GMTO had een Mitsubishi Lancer met 4G92 motor ter reparatie aangeboden gekregen. Deze auto vertoonde het volgende euvel: In de opwarmfase liep de motor goed maar bij warme motor sloeg de motor soms even over. Heel af en toe kon het voorkomen dat de motor bij stationair draaien afsloeg. Er zijn foutcodes uitgelezen maar geen enkele storing was opgeslagen dus het werd weer gewoon zoeken, meten en logisch nadenken. De werkplaats had al geconstateerd dat het bobinesignaal een moment wegviel maar dat de injectoren gewoon bleven functioneren. Na een aantal andere metingen gedaan te hebben ontstond het vermoeden dat de ECU de boosdoener was. De betreffende werkplaats was in bezit van een GMTO-labscope en was dus vrij zeker van zijn zaak, maar wilde toch een 'second opinion' omdat het vervangen van de ECU (figuur 1) een kostbare aangelegenheid is. Dat meekijken en meedenken kan tegenwoor-

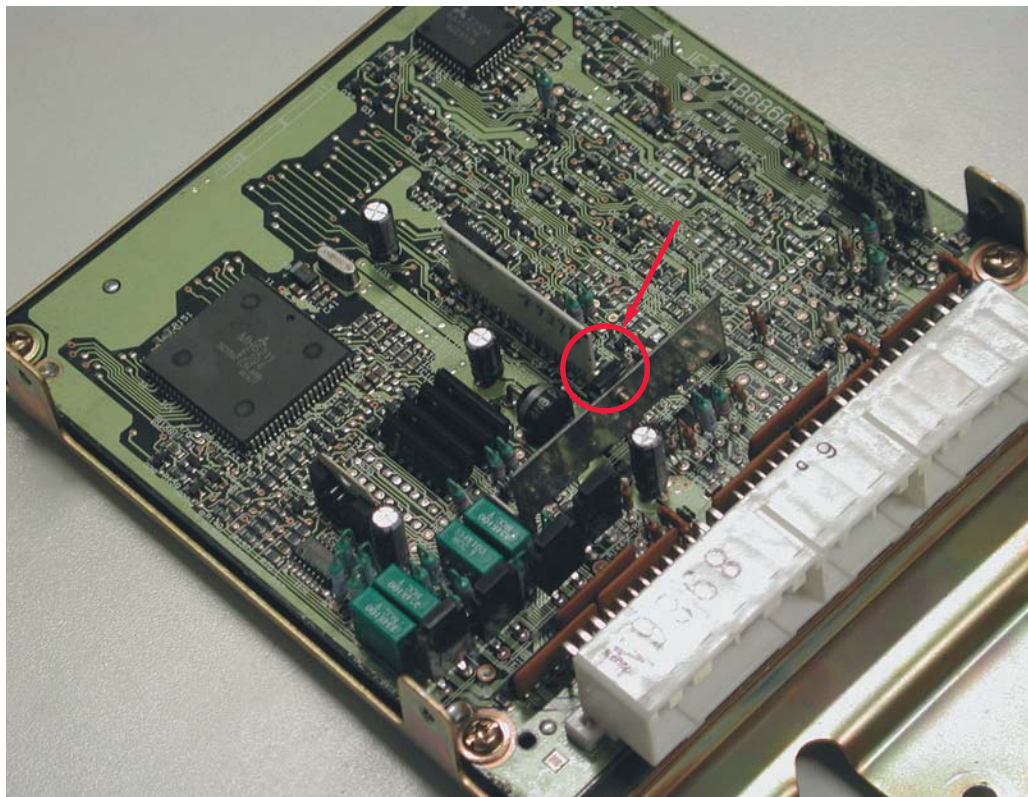
1. Zelden raakt een ECU defect, maar in dit geval was het dan toch raak. Door de printplaat van de ECU plaatselijk met een föhn te verwarmen, werd uiteindelijk het defecte component opgespoord. Een nieuwe ECU bracht uitkomst.

Elektronicareparateurs werken ook vaak met warmte- of koudebronnen om een storing in een elektronisch systeem op te sporen. Een printbaanbreuk wordt vaak gevonden door de print op diverse plaatsen met een koude spray af te koelen zodat de banen krimpen en een breuk direct merkbaar wordt. Een slecht werkend component wordt vaak gevonden door dit extra te verwarmen. Niet te heet want elektronische componenten hebben een maximale bedrijfstemperatuur en oververhitting heeft altijd een defect component tot gevolg. In ons geval bleek afkoeling van de print geen optredende storing in de motor tot gevolg te hebben. Het plaatselijk verwarmen met een föhn gaf wel het gewenste resultaat en als de warme lucht op een bepaald component werd gericht stopte de motor direct. Probleem gevonden en de ECU werd besteld.

De auto rijdt alweer een aantal weken rond en bij navraag bleek de motor als een zonnetje te lopen. In figuur 1 is de boosdoener afgebeeld en aangegeven welk component de storing veroorzaakte.

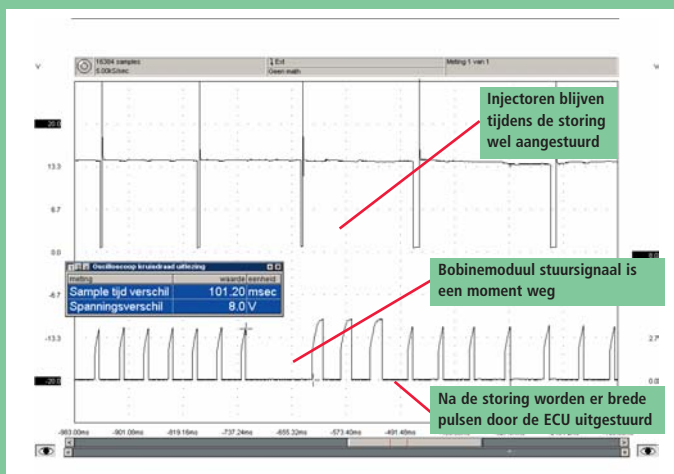
Stuurpuls bobinemuul valt even weg

scope. Die noemen we 'Snap-shot'. We maken dan een proefrit om tijdens het optreden van de storing de meting vast te kunnen leggen. Nadien kunnen we het scopebeeld op elke microseconde analyseren en beoordelen. Omdat de betreffende garage deze controle al gedaan had en constateerde dat het bobinesignaal verdween tijdens het optreden van de storing, gingen we direct het stuursignaal naar het bobinemuut controleren. Tevens wilden we nog even weten wat de injectoren deden tijdens het optreden van de storing. Na het scopebeeld vast te hebben gelegd met de speciale triggerknop (figuur 2), konden we heel duidelijk zien dat de stuurpuls naar het bobinemuut een moment (100 milliseconde) weg was en de betreffende injector, op dat zelfde moment, wel aangestuurd werd. Tevens zagen we dat de breedte van de puls duidelijk langer (en hoger) werd nadat de puls weer op gang kwam. Omdat de breedte van deze puls tevens

2. In het onderste scopebeeld is te zien dat het bobinemuul stuursignaal heel even weg valt, terwijl de injectoren keurig blijven werken. Na de storing zijn de stuurpulsen van het bobinemuul afwijkend van vorm.

de contacthoek vertegenwoordigt, reageert de ECU afwijkend en 'denkt' dat de motor weer in de startfase komt.

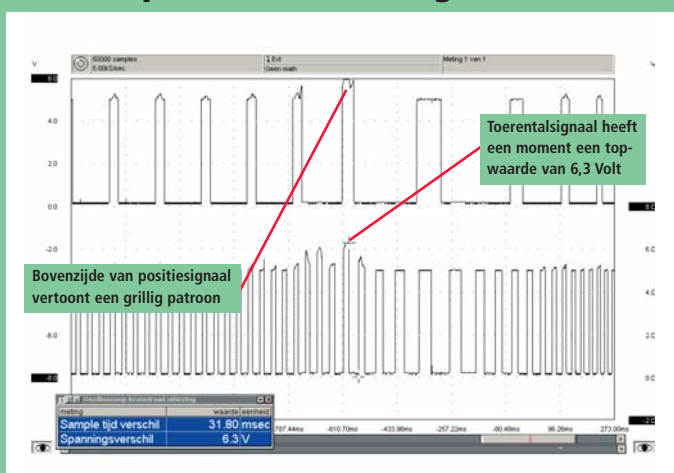
Pieken in positie- en toerentalsignaal

3. Tijdens het inhouden vallen het positie- en toerentalsignaal niet weg, maar ze veranderen wel van vorm. Ze klimmen omhoog en de top is niet vlak.

Zoals figuur 3 weergeeft blijven de twee pulsen aanwezig, waarbij het bovenste signaal (CH 1) het zogenaamde positie-signaal is en het onderste (CH 2) het toerentalsignaal. Wel is duidelijk te zien dat de signalen aan de bovenkant niet 'vlak' zijn en zelfs tijdens het inhouden omhoog 'klimmen'. We weten dat op dit

Het triggermoment in de scope is te zien aan het '^' teken op de onderste tijdbalk waar de tijd van - (terug in de tijd) naar + overgaat. Tevens is te zien dat de pulsen, na het inhouden, verder uit elkaar staan omdat het motor-toerental wat afgenomen is.

Zoals gezegd zijn deze sensoren al in nummer 7/8 behandeld en daarin is duidelijk gemaakt dat het signaal van deze sensoren opgebouwd is uit een spanning die uit de ECU komt (5 volt) en de massachakelende werking van de sensoren (0 volt periode). Het omhoog klimmen van de pulssignalen wordt niet veroorzaakt door de positie- en toerentalsensoren maar door de 5 volt stabilisator in de ECU. Het oplopen van deze spanning kan ook het gevolg zijn van een slechte massa van de ECU, maar dit is ook in één oogopslag in het scopebeeld te zien omdat de massaniveaus van deze signalen niet veran-

deren tijdens het optreden van de storing. Deze massa's komen altijd vanuit de ECU dus als de massa iets mankeert is dat altijd aan deze signalen te zien.
