Mengselregeling in de war

Mondeo heeft de hik

Een autobedrijf werd geconfronteerd met een probleem in een Ford Mondeo 1.8 met motortype RK, voorzien van een EEC IV motormanagement met DIS-ontsteking. Tijdens het optrekken hield de motor sterk in. Diverse componenten werden gecontroleerd en al snel werd, aan de hand van de lambdasensor, een probleem in de

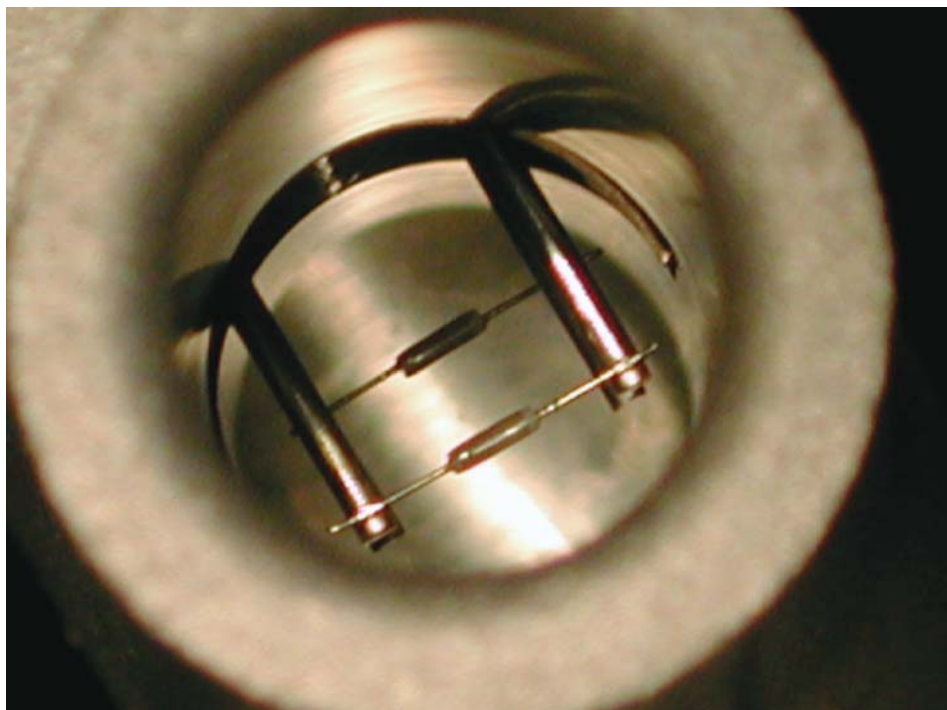
Zo ziet een nieuwe luchtmassameter eruit van de betreffende Ford Mondeo. Vervuiling van de sensoren heeft grote invloed op de mengselregeling.

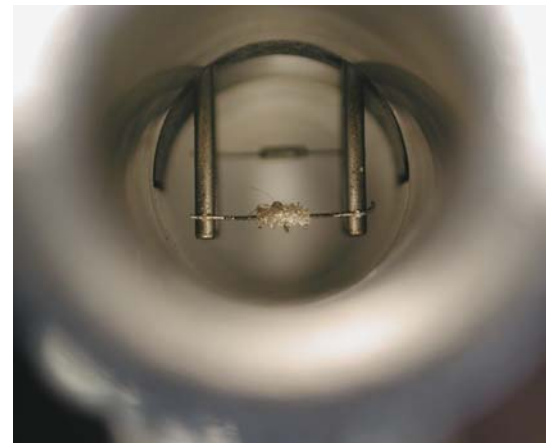
De sensoren van de luchtmassameter zijn zichtbaar vervuild, hierdoor reageert de luchtmassameter niet meer zoals het hoort en houdt de motor sterk in bij accelereren.

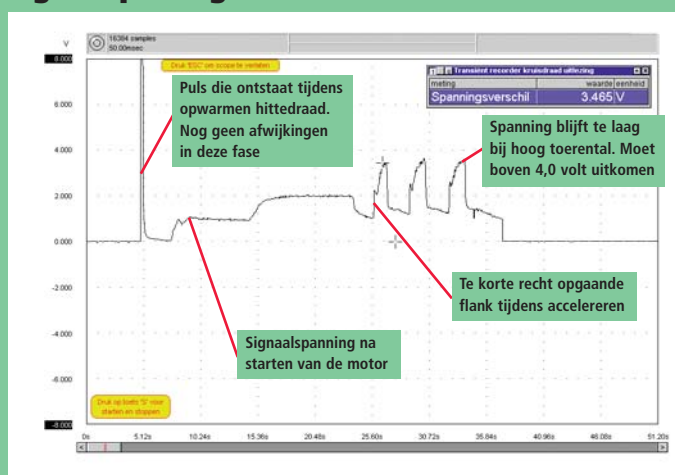
Signaalspanning luchtmassameter niet in orde

1. Twee problemen vallen op: de opgaande flank tijdens accelereren is te kort (moet circa 2 volt zijn) en de signaalspanning bereikt niet de goede waarde (moet boven de 4 volt uitkomen).

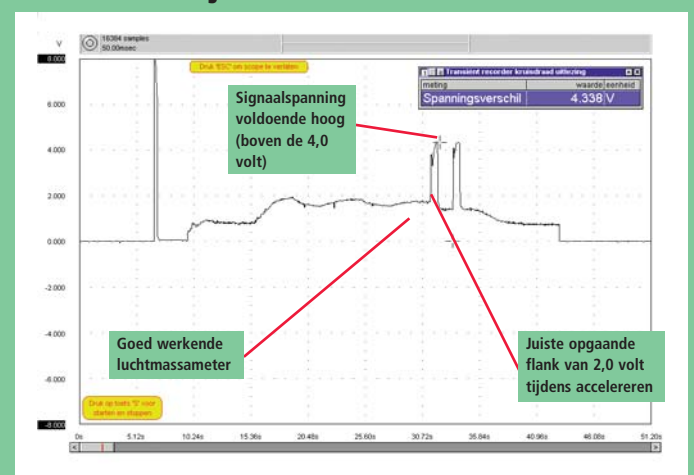
Zo moet het zijn

2. Dit is het signaalbeeld van een nieuwe, goed werkende luchtmassameter. Een opgaande flank van 2 volt en een topwaarde die boven de 4 volt uitkomt.

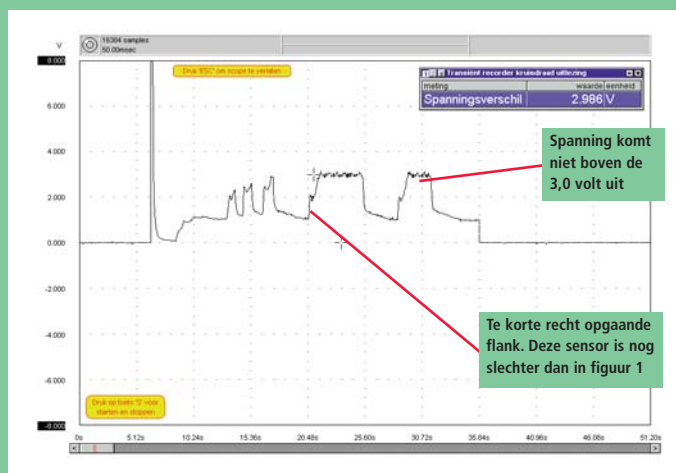
Sterk vervuilde sensor

3. Naarmate de sensoren vervuilen wordt het signaal steeds zwakker. De opgaande flank is nauwelijks 1 volt en de maximale waarde blijft zelfs onder de 3 volt.
