Motor verzuipt tijdens accelereren

Met horten en stoten

De eigenaar van een Peugeot 205, bouwjaar 1994 met een G6-motormanagement, had de grootste moeite om op snelheid te komen. Tijdens het optrekken vanuit een bepaalde snelheid 'bokte' de motor behoorlijk. Het leek wel of het probleem erger werd naarmate er krachtiger werd geaccelereerd. In de werkplaats werden allerlei controles uitgevoerd zoals het uitlezen van het storingsgeheugen (geen codes) en er werd een proefrit gemaakt terwijl al rijdend de datastroom vanuit de ECU werd beke-

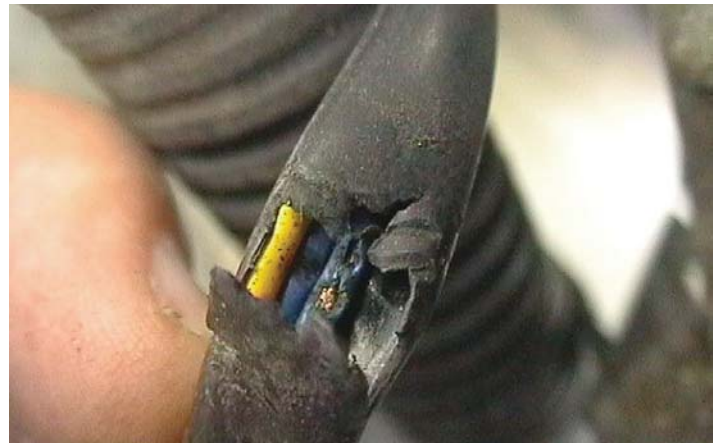
De boosdoener van alle ellende: de bedrading van de MAP-sensor bleek beschadigd. Bij het optrekken 'kantelt' de motor waardoor de doorgesleten bedrading sluiting maakte tegen een motorsteun.

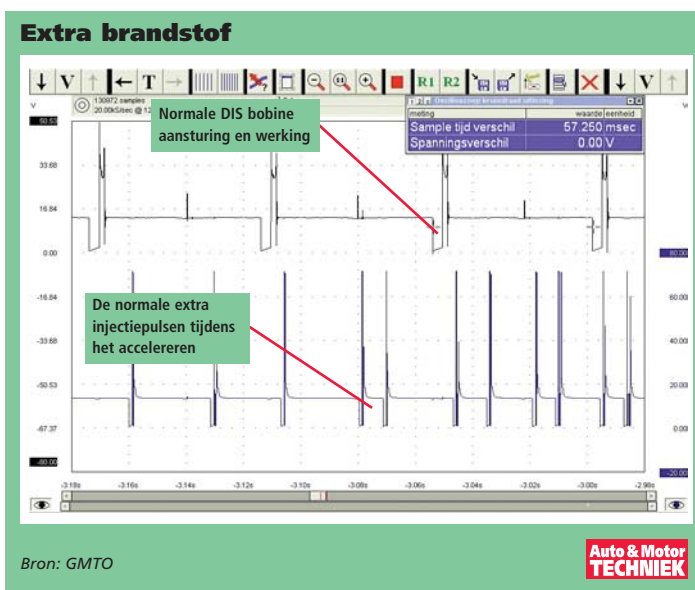
1. Tijdens de eerste fase van het accelereren wordt er extra brandstof ingespoten. Hier is te zien dat de ECU op dat moment extra en langere inspuitspulsen genereert. Dit is normaal.

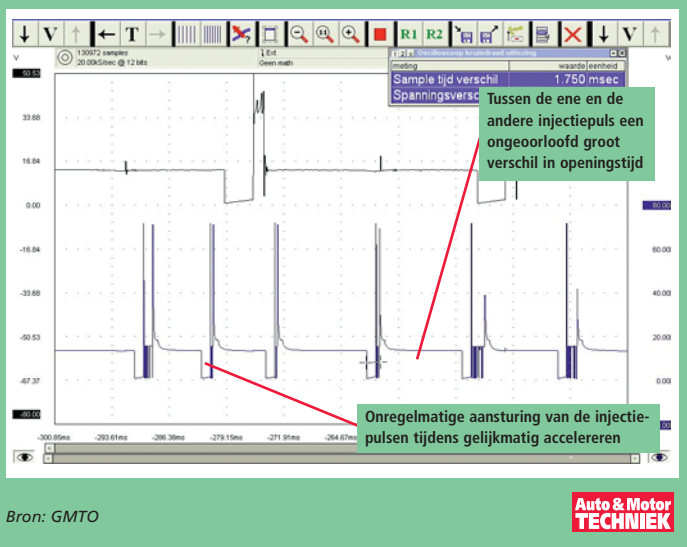
Onstabiele injectoraansturing

2. Gedurende het optrekken moet er weer een normaal injectorbeeld ontstaan, maar dat was hier niet het geval. De aansturing van de injectoren is niet stabiel en de injectietijd is te lang.

van ruim 1 milliseconde aanwezig is en dat duidt op een serieus probleem.

De vraag was: waarom in deze fase extra injectie en bredere pulsen terwijl er niets meer verandert in deze situatie van de acceleratie. Extra brandstof in deze fase resulteert altijd in het inhouden van de motor als gevolg van verzuipen. De meting was het gevolg en niet de oorzaak van de storing. Die moest elders worden gezocht en waarschijnlijk bij de sensoren van het systeem.

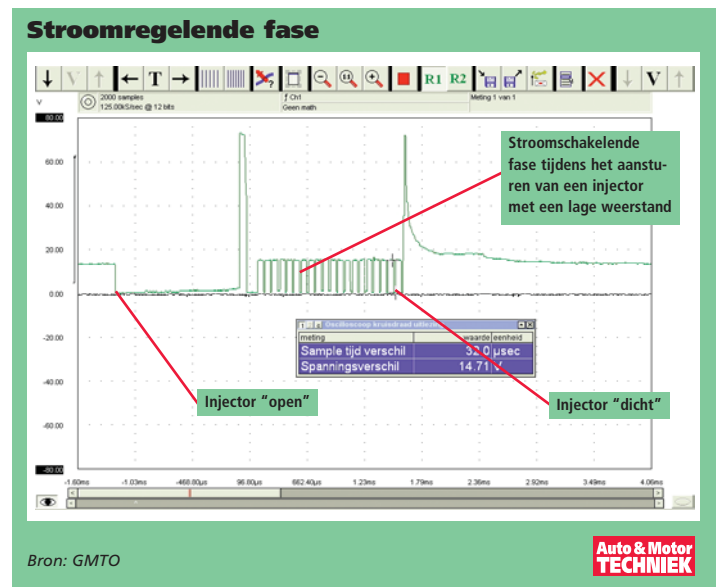
Nog even een uitleg over het scopebeeld van de injectoraansturing. Duidelijk is te zien dat na het normale 'naar beneden trekken' van de minzijde van de injector een periode aanbreekt waarbij de spanning zeer snel in- en uitschakelt. Dit schakelen noemen we 'stroomregeling'. De injector in dit systeem bezit een lage weerstand van ongeveer 1,5 Ohm. Bij een voeding van 14 Volt zal er binnen heel korte tijd een stroom lopen van bijna 10 Ampère. Dat is natuurlijk ongeoorloofd want er is geen 10 A nodig om de injector open te houden maar hoogstens 1 A. De lage weerstand is alleen gekozen om de stroom snel op te laten lopen waardoor de injector snel opent. In figuur 3 ziet u de stroomregelende fase waarin de spanning zeer snel in- en uitschakelt. De regelende periode bestaat hier uit de helft van de totale openingstijd. De inschakelpuls tijdens het stroomregelen bedraagt in deze situatie 32 microseconden wat zeer kort is te noemen.

3. Tijdens de stroomregelende fase van de injector schakelt de spanning zeer snel in en uit. De regelende periode beslaat hier de helft van de totale openingstijd.

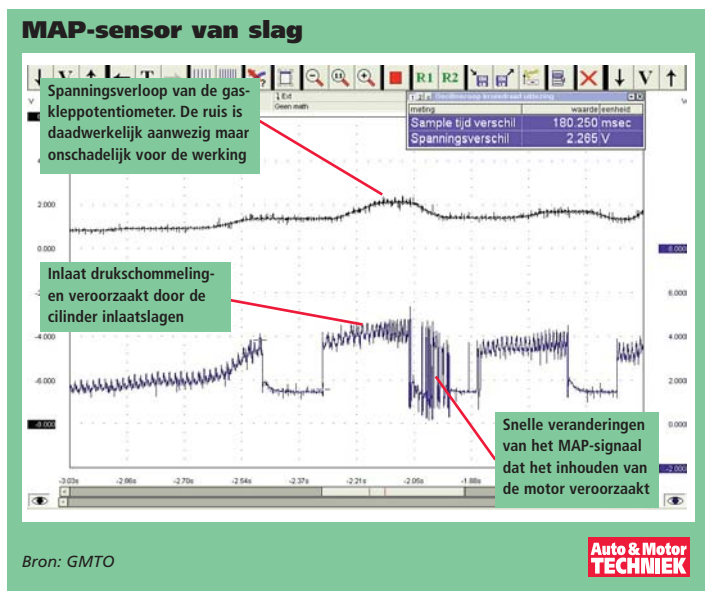
door de drukschommelingen in het inlaatspruitstuk. Bij elke inlaatslag daalt de druk even in het inlaatspruitstuk, vandaar de variaties in het signaal. In figuur 4 is te zien dat het MAP-signaal, af en toe, zeer steil naar een lagere spanning daalt. Over een periode van 180 ms daalt de spanning van de MAP-sensor ineens 2,2 Volt. Dit is natuurlijk niet goed, maar de meeste invloed heeft de steile opgang van het signaal na deze 'lage' periode. De ECU 'denkt' dat er geaccelereerd moet worden en gaat extra injectorpuls genereren wat 'verzuipen' en inhouden van de motor tot gevolg heeft.

orde blijken te zijn het component zelf verdenken. Na controle van het vacuümsysteem bleek zich daar geen probleem in te bevinden. Na een intensieve controle van de sensorbedrading kwamen we wel tot een opmerkelijke ontdekking. De bedrading bleek op een bepaalde plaats bloot te liggen en kortsluiting tegen een motorsteun te maken. De kortsluiting was niet altijd aanwezig en dat verklaart ook dat alleen tijdens het optrekken de motor haperde. Bij het optrekken kantelt de motor enigszins en op dat moment kwam de kortsluiting voor. De foto toont de beschadigde bedrading. Eigenlijk was aan het scopesignaal min of meer te zien dat het om een dergelijke storing zou gaan omdat er op een bepaalde plaats in het signaalverloop een zeer snelle wisseling plaats vindt. Dit kan over het algemeen alleen veroorzaakt worden door een (open) draad die zeer dicht langs de massa loopt en door motortrillingen even, een aantal keren snel achter elkaar, de massa aan tikt. Oude zelfdiagnosesystemen zijn traag in het herkennen van problemen en dat is de reden dat er geen foutcode aanwezig was. De storingsituatie duurde in dit geval te kort (0,2 sec). Ook is het voor de herkenning van deze storing niet bevorderlijk dat het signaal tijdens de storing niet geheel naar massa daalt maar blijft hangen op 1,3 Volt. Vaak is er een drempel ingebouwd en zal de ECU pas een foutcode afgeven als de spanning onder de 0,2-0,4 Volt daalt. Het meten met een scope bood gelukkig uitkomst. ●

4. De MAP-sensor geeft een rafelig signaal af, maar dat hoort. Wat niet klopt is dat het MAP-signaal af en toe zeer steil naar een lagere spanning daalt.
