**Auto & Motor  
TECHNIEK**

## Storingslampje brandt, maar sensor niet defect

# ABS naar de tandarts

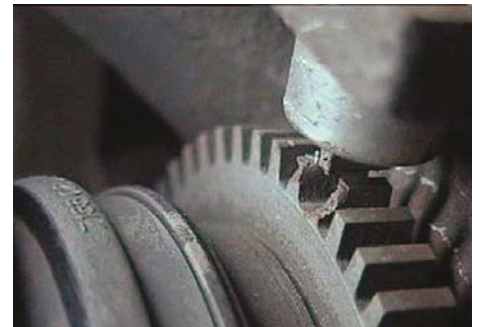
Bij nadere analyse vallen de twee beschadigde tanden op de tandkrans op. Bij hoge snelheid beïnvloedt dit het sensorsignaal en de ECU slaat alarm. Blijf dus altijd alert op mechanische schade.

onregelmatigheid bij het betreffende wiel geconstateerd. De ECU genereerde een foutcode en schakelde daardoor het ABS uit (lampje aan). Het ABS-systeem kan immers niet goed functioneren als er foutieve informatie binnen komt want de kans is dan groot dat er verkeerde 'rembeslissingen' worden genomen. Met vloeibaar metaal zijn de 'tanden' aangeheeld tot de oorspronkelijke grootte en het probleem was verholpen. Later is er een nieuwe tandschijf gemonteerd.

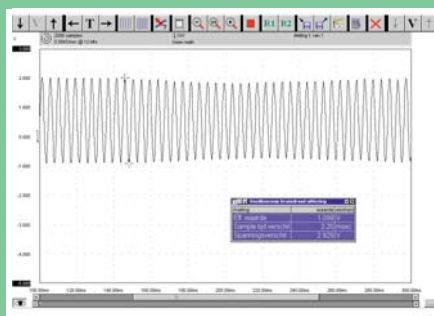
## Zo moet het zijn

In figuur 1 is het signaal van de sensor te zien bij een snelheid van 30 km/h. De top-top waarde van deze wisselspanning bedraagt ongeveer 3 volt en typerend is de zogenaamde offset in het signaal, want de spanning wisselt niet keurig om de nul-as maar 'hangt' daar iets boven (0,8 volt). Deze 'vaste' 0,8 volt is te meten als het wiel stilstaat en bij draaiend wiel wordt de wisselspanning als het ware op deze 0,8 volt gezet. Deze offset-spanning wordt tegenwoordig veel gebruikt en heeft als doel om soms het magnetisch veld te versterken (0,8 volt veroorzaakt een stroom in de spoel) maar ook om diagnostische redenen zodat massasluiting beter door de ECU kan worden herkend.

1. Zo ziet het scopesignaal eruit van een goed werkende ABS-sensor. Een keurige wisselspanning. De top-top waarde bedraagt hier ongeveer 3 volt.

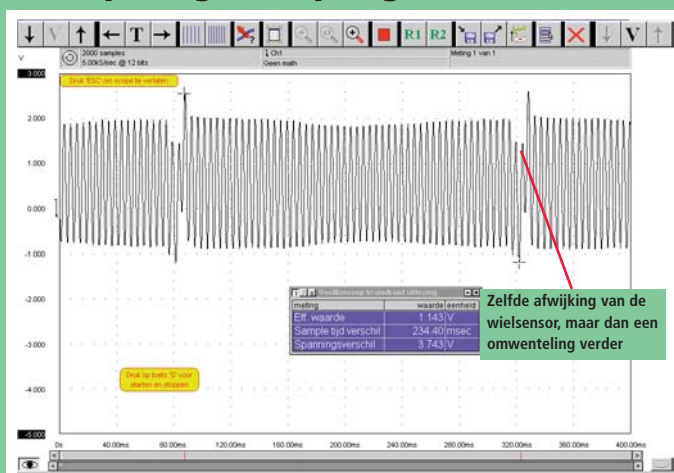
## Wisselspanning met hapering

Zeer typerend in dit scopebeeld zijn de, op twee plaatsen, vreemde uitslissingen. Omdat deze

afwijkende uitslissingen regelmatig voorkomen (om de zoveel pulsen) kan het geen elektrisch probleem zijn maar moet het euvel gezocht worden aan de mechanische kant. De regelmaat zit hem namelijk in de tekens terugkerende tanden van de ABS-wielschijf. Het signaal vertoont ook nog een lichte slingering over de toppen van het wisselspanningsignaal, maar dat komt vaker voor en wordt veroorzaakt door een kleine onrondheid van de ABS-wielschijf. Na deze constatering werd er direct gekeken naar de wielschijf en ja hoor, een defect aan twee van de tanden moest de oorzaak zijn van dit probleem. Op de foto zijn duidelijk de beschadigde tanden te zien. De vraag bleef alleen waarom de storingsmelding alleen optreedt bij 130 km/h en niet bij 30 km/h. Ook op deze vraag kwam snel een antwoord nadat we het signaal gemeten hadden bij deze hoge snelheid (zie figuur 3). Duidelijk is te zien dat de signaalwisselingen bij het passeren van de defecte tanden behoorlijk in elkaar zakken. Was het verschil, tijdens het passeren van de defecte tanden tussen top-top bij lage snelheid nog 1,5 volt, bij 130 km/h was de top-top spanning al gezakt naar 1,0 volt.

Zelfde afwijking van de wielsensor, maar dan een omwenteling verder

2. Bij de verdachte sensor zien we een bijzonder scopebeeld. De wisselspanning vertoont vreemde uitslissingen die om de zoveel pulsen terugkeren. Dat duidt op een mechanisch probleem.

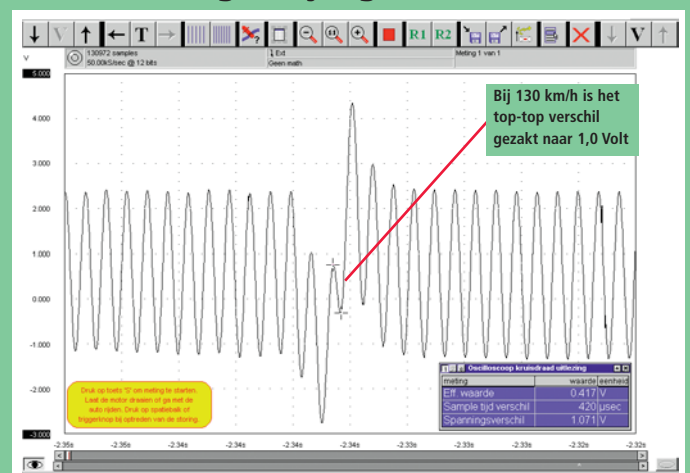
## Probleem verergert bij hoge snelheid

De ABS ECU stelt limieten aan de signaalspanning van de ABS-wielsensoren. Dit kan een vaste waarde zijn, waarbij het signaal altijd boven of onder een bepaalde waarde moet komen maar kan ook softwarematig worden vastgesteld waarbij de voorwaarden afhankelijk zijn van de rijnsnelheid. Zo kan bij lage snelheid de limiet ruimer zijn dan bij hoge snelheid. In dit geval 'herkende' de ABS ECU een aantal tanden niet meer omdat de (wissel)spanning niet boven de 1 volt uitkomt. Hierdoor werd er een

Bij 130 km/h is het top-top verschil gezakt naar 1,0 Volt

3. Bij hoge snelheid zakt de signaalwisseling verder in elkaar. Bij het passeren van de defecte tanden daalt de top-top spanning naar 1,0 volt. De tand wordt hierdoor niet meer 'herkend' door het ABS en de ECU registreert een storing.
