Rijk mengsel verstoort motorgedrag

Mercedes met overactieve injectoren

Storingsdiagnose in de praktijk

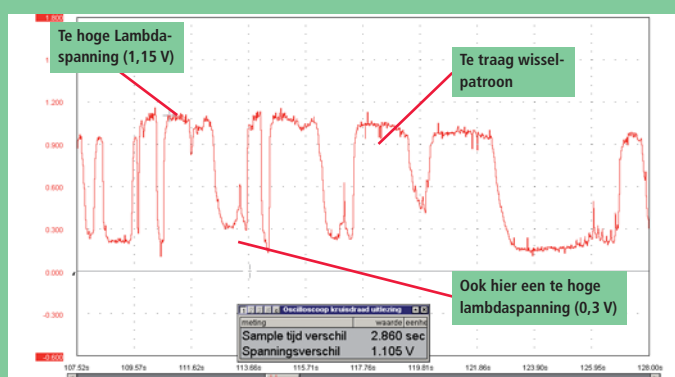
Afwijkend lambdasignaal

1. Het lambdasignaal is niet zoals het hoort te zijn. Zowel de minimale als de maximale waarden liggen te hoog. Voorts wisselt het signaal trager dan veerist.

te hoog. De waarden schommelden tussen de 0,3V en 1,15V (zie figuur 1) en ook het wisselpatroon was veel te traag.

We adviseerden om de scope aan te sluiten tussen de accumassa en de lambdasensormassa. Normaal moet, tijdens bedrijf, 0V gemeten worden als de grijze draad van de sensor een goede massa bezit. De spanning bleek op ongeveer 0,3V te staan. Niet goed! Geadviseerd werd om deze grijze draad apart met massa te verbinden. Het sensorsignaal was direct in orde. Deze sensor bleek pas vervangen te zijn, maar er was blijkbaar toch iets niet goed aan. Besloten werd om deze sensor toch maar weer te vervangen en inderdaad, het signaal was daarna in orde. Het rijgedrag van de auto was iets verbeterd, maar er waren nog steeds problemen.

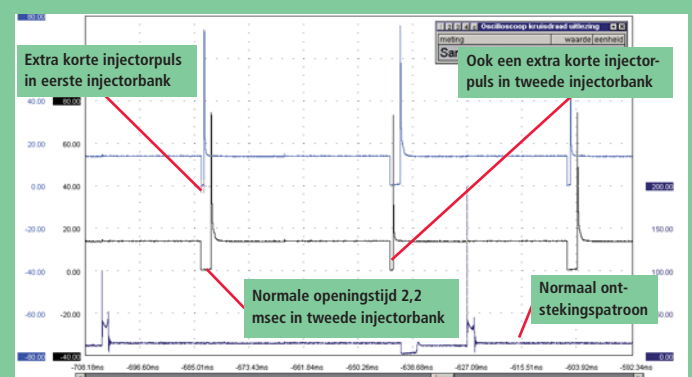
Injectoraanstuuring in beeld

2. Met de scope is de aanstuuring van beide injectorgroepen in beeld gebracht. Merkwaardig is de extra, korte aanstuuring. Dat is ongebruikelijk bij een normaal multipoint-injectiesysteem.

De injectoren van deze motor worden in twee groepen (2x2 injectoren) aangestuurd. Op de scope verschijnt eerst de ene en dan de andere groep in beeld. In figuur 2 is duidelijk te zien dat de injectoren in twee groepen worden aangestuurd, maar dat bij deze motor tussendoor telkens een extra, korte aansturing is te zien. Dus om en om een lange en een korte injectoraansturing. Dit is niet goed. Geen enkel normaal multipoint-injectiesysteem vertoont dit aanstuurgedrag.

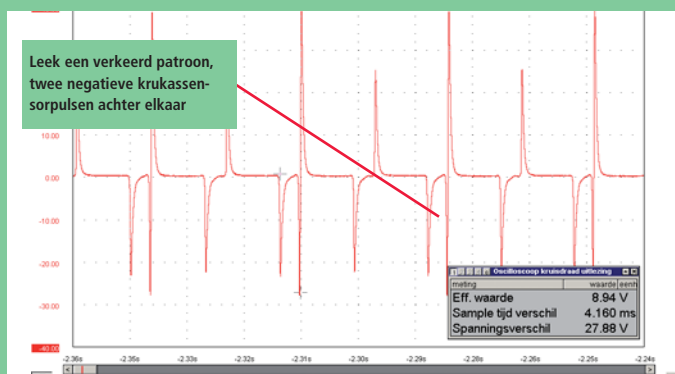
Op het verkeerde been

Wat kan de oorzaak zijn van deze extra (korte) aansturingen? Even dachten we dat er iets mis was met het signaal van de krukassensor. Een vreemd signaal van deze sensor kan een extra aansturing op de injectoren tot gevolg hebben. In figuur 3 is dit signaal te zien en wat in eerste instantie opviel was dat er twee negatieve pulsen achter elkaar kwamen. Normaal gesproken krijg je bij een inductiesensor, waar een krukastand voorbijdraait, een negatieve puls gevolgd door een positieve puls (komen en gaan van de tandflank). Het negatieve en positieve is natuurlijk afhankelijk van de manier waarop de scope is aangesloten. We dachten dat dit patroon de oorzaak kon zijn van de extra injectorpulsen. Er zou iets aan de hand kunnen zijn met het mechanische tandpatroon van het vliegwiel. Later bekeken we een voorbeeldsignaal van een andere Mercedes en zagen tot onze verbazing dat dit krukassignaal al eerder was gemeten en dus helemaal niet 'vreemd' was. Helaas, de oorzaak dus nog niet gevonden!

3. Bij meting van het krukassensorsignaal kwam iets vreemds aan het licht. Twee negatieve pulsen achter elkaar. Een defect aan het mechanisch tandpatroon van het vliegwiel? Later bleek het signaal toch te kloppen.

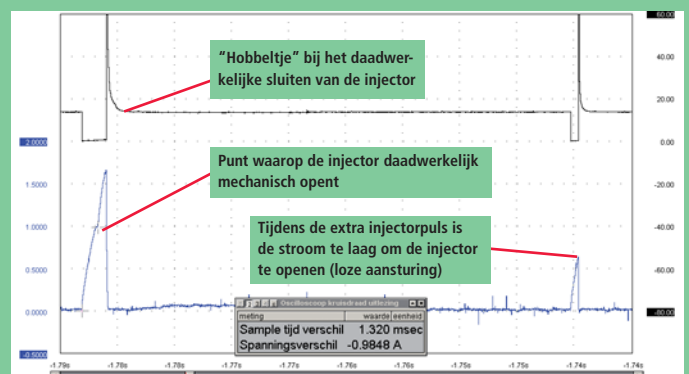
Loze aansturing

4. De onverklaarbare extra injectorpuls blijkt onvoldoende om de injector daadwerkelijk te openen. Een loze aansturing dus en dat is hoogst ongebruikelijk.

in de motor te spuiten. In tijd gemeten zal het dus 1,3 msec duren voordat deze injector daadwerkelijk mechanisch open gaat. Bij langere openingstijden zal de stroom nog wel wat oplopen, maar dat is niet belangrijk omdat de injector toch al open staat. In het spanningsbeeld van deze injector is te zien dat, nadat de aansturing is gestaakt, er een inductiepuls ontstaat van meer dan 60V. In de spanningslijn vanaf 60V is te zien dat ook daar een kleine 'hobbel' ontstaat (zie figuur 4). Daaraan kunnen we afleiden dat de injector weer mechanisch sluit doordat de injectornaald op de zitting terug komt en een (zeer) kleine tegenspanning opwekt. Met deze gedachtengang kunnen we ook de korte injectoraansturing analyseren. Wat blijkt, de stroom tijdens deze korte aansturing van 540 µsec komt niet boven de 1,0 A uit (werkelijk 0,7 A). De injector gaat dus helemaal niet open tijdens deze aansturing. Één ding zal bij regelingen nooit voorkomen: 'iets nutteloos aansturen'. De dagen na de meting hebben we de motor vele malen gestart, warm laten lopen en ermee gereden.

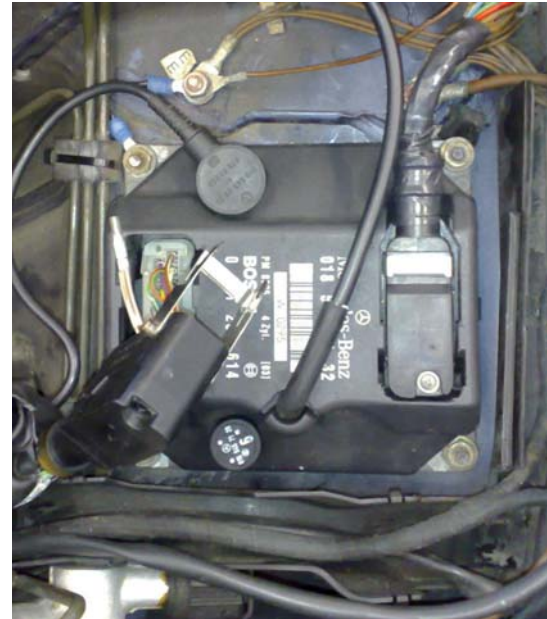
Wij hebben geen slecht lopende motor meer geconstateerd, omdat bij ons de korte injectoropeningstijd niet meer bedroeg dan 540 µsec. We kunnen ons wel voorstellen dat eerder, tijdens het optreden van de motorstoring, de extra injectiepuls langer duurde en daardoor dus extra brandstof werd ingespoten. Ons advies was het vervangen van de ECU, omdat de extra puls absoluut niet nodig is voor het goed lopen van de motor. Na deze ingreep liep de motor weer normaal en keerde het probleem gelukkig niet meer terug.

De boosdoener: een ECU die de injectoren niet juist aanstuurt.
