Een ongewoon startprobleem

Kangoo weigert dienst

Storingsdiagnose in de praktijk

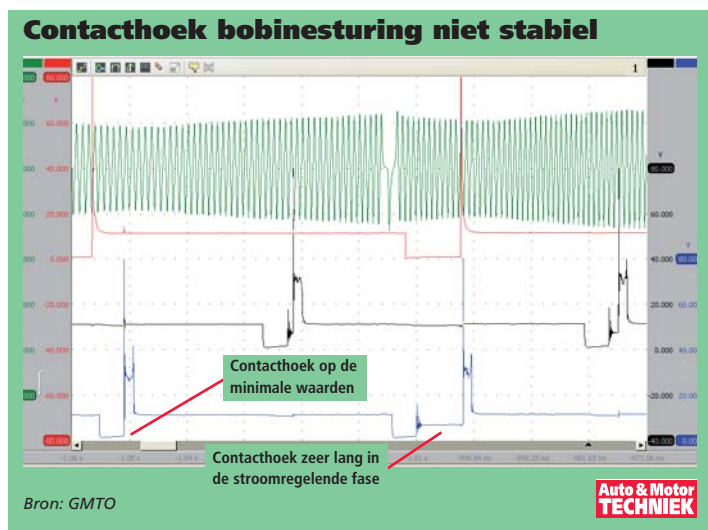
Bij ons werd ook geconstateerd dat alle signalen in orde waren en de motor eigenlijk moest lopen. Wat opviel was dat de contacthoek van de bobinesturing zeer onstabiel was. In figuur 1 is te zien dat de ene keer de contacthoek, bij de betreffende bobinegroep, veel langer is dan de andere keer en ook nog eens anders was dan de tweede bobinegroep. De stroom naar de bobines is daarna gemeten en daar bleek geen probleem te zitten omdat bij alle aansturingen de stroom opliep naar 6 Ampère en daarop afregelde. Stroommetingen in dit soort circuits zijn belangrijk omdat daar aan kan worden gezien of de bobine wel genoeg 'magnetische energie'

1. De ene keer is de contacthoek bij de betreffende bobinegroep veel langer dan de andere keer. Ook is er verschil met de tweede bobinegroep.

bezit om een goede vonk te produceren. In figuur 1 is duidelijk te zien dat de stroomregeling inkomt na een periode van ongeveer 3,7 msec. Het stuurapparaat moet na het inkomen van de stroomregeling de contacthoek zo kort mogelijk houden (stroomregeltijd voor het werkelijk produceren van de vonk) om onnodige opwarming van de bobine te voorkomen. Er kwamen periodes voor waarin de stroomregeltijd twee keer langer was dan nodig. Omdat er genoeg vonkenergie was zagen we deze afwijking in eerste instantie niet als de oorzaak van de startproblemen.

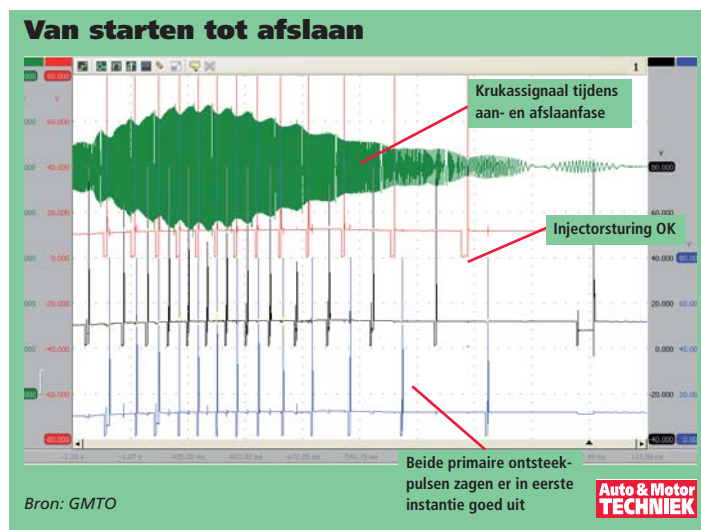
2. Hier is de gehele cyclus te zien waarin de motor eerst even aansloeg om daarna weer af te slaan. De complete cyclus duurt niet langer dan 2 seconden.

In figuur 2 is de gehele cyclus te zien waarin de motor eerst even aansloeg om daarna weer af te slaan. De complete cyclus duurde niet langer dan 2 seconden. In figuur 5 ziet u de aansluitingen die met de 4-kanalscope zijn gemaakt. Hiervoor is de beschermkap van de stuurapparaat-stekker verwijderd en met dunne meetpenpen de betreffende signalen gemeten. Het bovenste scopesignaal geeft het beeld van

de krukassensor waarin het aanslaan en weer 'langzaam' stilvallen van de motor goed te zien is. Dit signaal is in deze meting erg in elkaar geschoven, maar is wel op een hoge scopesnelheid gemeten (sample-tijd) zodat, na het inzoomen, elk detail van dit krukassignaal goed kan worden bekeken. Het tweede scopesignaal is dat van een injector en ook hier is niets vreemds aan te zien. Mooie openingstijd en juiste inspuitfrequentie. Het derde en vierde scopesignaal zijn de twee bobinegroepen die ook regelmatig vonkten en tot het laatste moment goed functioneerden. In deze fase dachten we toch aan de benzinedruk en hebben deze even snel gemeten. Ook dit was in orde, dus ging de zoektocht verder.

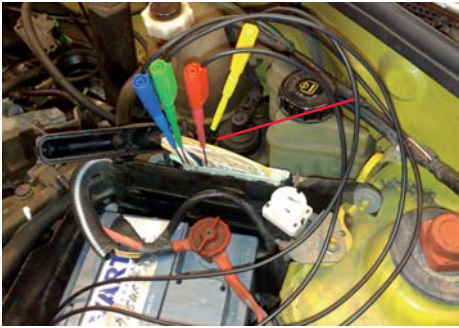
5. Na verwijdering van de stuurapparaat-stekker konden we met de 4-kanalscope en dunne meetpenpen de signalen van de krukassensor, injector en de twee bobinegroepen meten.

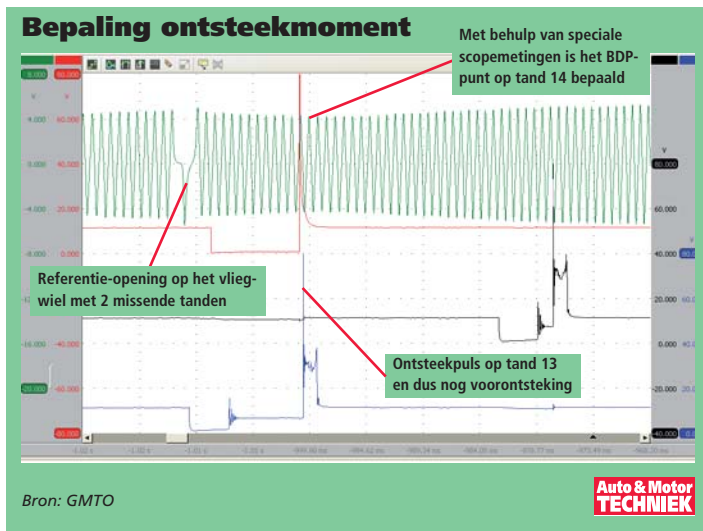
Na een meting op deze motor bleek het BDP-punt precies 14 tanden voorbij dit referentiepunt te liggen. Een nokkenassensor heeft dit systeem niet nodig omdat er met een DIS-ontsteking is gewerkt en het vonken (één extra per cilinder) alleen van de krukas afhankelijk kan zijn. Nu we dit wisten konden we de onderlinge verhoudingen van de signalen nader bekijken op timing. In figuur 3 is de timing te zien in de periode

dat de motor aansloeg. Na uittellen is het ontsteeksignaal (hoge piekspanning) ongeveer op tand 13 aanwezig. Dus één tand voor BDP en als we gaan rekenen dan is het ontsteekmoment als volgt: 60 tanden totaal , dus tussen elke tand zit $360:60 = 6$ krukasgraden. Dus één tand voor BDP is 6 graden voorontsteking en dat is nog een redelijke vervroeging. In figuur 4, waar op het moment dat de motor weer uitvalt is ingezoomd, is te zien dat het ontsteekmoment nu ver na het BDP plaatsvindt. Om precies te zijn op tand 19 en dat is $19-14 = 5$ tanden, $5 \times 6 = 30$ graden na BDP! Daar kan een motor dus niet op lopen.

3. Hier is de timing in beeld gebracht in de periode dat de motor aansloeg. Uit de meetgegevens is het ontsteekmoment ten opzichte van het BDP te herleiden.

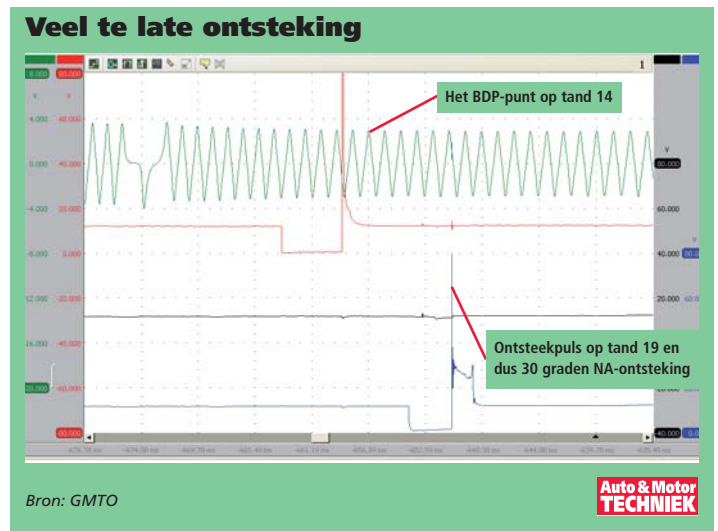
4. Op het moment dat de motor weer uitvalt blijkt het ontsteekmoment ver na het BDP plaats te vinden. Om precies te zijn 30 graden na BDP! Daar kan een motor niet op lopen.

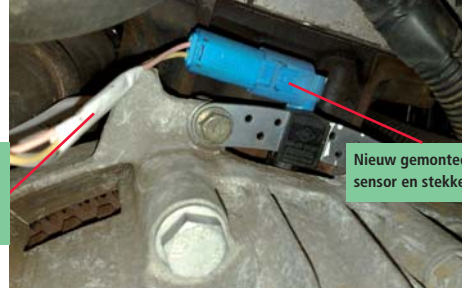
Te zien was dat de draden kleur op kleur verbonden waren (geel op geel en roze op roze). Franse auto's en draadkleuren blijven een probleem

6. Eerder was de krukassensor vervangen, inclusief de stekker en bedrading. Dat was netjes kleur op kleur gedaan, maar toch moesten de draden omgewisseld worden. Het blijft opletten!

(werkelijke defect). Daar is de draadwisseling van de krukassensor ontstaan en de motor sloeg nog steeds niet aan (wel met een ander storingspatroon). Aan deze krukassensor werd dus niet meer gedacht met alle gevolgen van dien! De conclusie is achteraf weer eenvoudig, maar gezien het feit dat er eigenlijk nooit timingfouten voorkomen zal men ook niet zo snel dergelijke metingen uitvoeren. Daarnaast is er een communicatiestoring geweest tussen de twee garagebedrijven of is niet opgevallen dat het storingspatroon van voor de sensorwissel anders was dan na de vervanging. ●

Tijdens de eerste tests zagen we op het reparatielijstje dat de krukassensor was vervangen inclusief de stekker en bedrading. Deze bedrading moest aan de oorspronkelijke bedrading verbonden worden. Te zien was dat dit netjes kleur op kleur was gedaan (zie figuur 6). Het advies was nu: omdraaien deze draden. Even later belde de garage met de mededeling dat de motor nu goed liep... Stom, wij hadden deze draden moeten omdraaien omdat een timingsprobleem zeker ook door een omgedraaide wisselspanning van de krukassensor teweeg kan worden gebracht.
