GMTO: Storingsdiagnose in de praktijk

Schokkende Lupo-motor

Zelfs ervaren troubleshooter Bram van Stijn staat soms voor een raadsel. Recent nog, met een VW Lupo 1.4 16V. Koud liep de motor voorbeeldig, maar eenmaal goed warm begon hij in te houden bij het optrekken. GMTO schiet te hulp en vindt gelukkig de oorzaak.

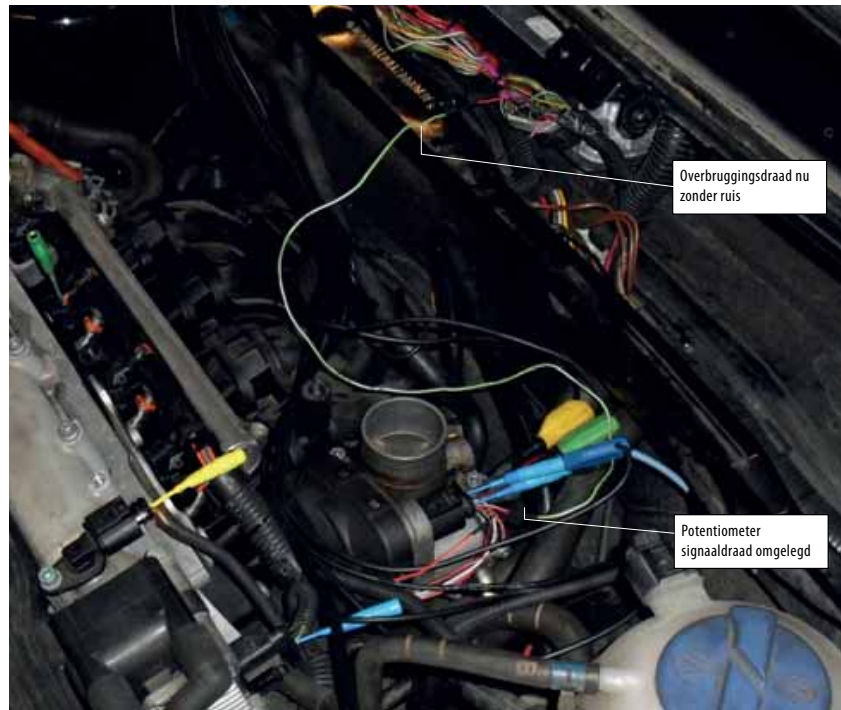
De bewuste Lupo tijdens de diagnose. Het probleem werd veroorzaakt door een probleem in de bekabeling. Met een aparte draad tussen gasklephuis en stuurapparaat was de storing opgelost. Daarna is de kabelboom permanent gerepareerd.

was. Hoe kon nu de spanning op de elektromotor doorspetteren op één van de potentiometersignalen? Komt het door een fout in het gasklep-huis zelf? Een probleem in het stuurapparaat? Of een bedradingprobleem? Dat is snel te achterhalen door de betreffende draad, in de nabijheid van het gasklep-huis, botweg door te knippen. Als dan de ruis vanaf de potentiometer nog steeds aanwezig is, hebben we een gasklep-huis-probleem. Dat was niet het geval. Bij het meten van de draad naar het stuurapparaat zagen we de ruis terug en... nog hoger dan daarvoor. In figuur 3 is te zien dat de ruis, op dat moment, tussen de 4,2 en de 6 volt varieerde. Een dergelijke spanning op de signaaldraad van een potentiometer is uit den boze. De volgende actie was ook snel gemaakt. We knipten, vlak voor het stuurapparaat, deze draad door en controleerden of deze ruis uit het stuurapparaat kwam. Keurig 0 volt. Het probleem moest dus in de kabelboom zitten. En ja hoor, op de inmiddels losse draad stond een vette ruis. Deze draad moest dus een soort verbinding hebben met één van de elektromotordraden. Het was geen harde verbinding, want dan was de ruis veel hoger geweest. We hebben tijdelijk een aparte draad tussen gasklep-huis en stuurapparaat aangelegd (zie foto). In figuur 4 ziet u dat het potentiometersignaal weer goed was. De motor functioneerde weer naar behoren. Storing opgelost! Vervolgens is de kabelboom netjes permanent gerepareerd.

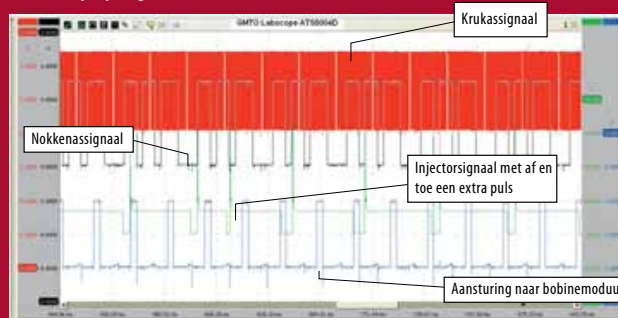
Eerste stap bij diagnose

Zoals gebruikelijk hebben we eerst de belangrijkste signalen gemeten. Dat zijn: krukassensor, nokkenassensor, injectoraansturing en bobine-aansturing. Deze vier signalen zijn in figuur 1 zichtbaar gemaakt (bij 2500 t/min en constante snelheid). De motor (type AUA, bouwjaar 2001) liep daarbij schokkerig. Na analyse van het signaal over een periode van 3 seconden zagen we, na inzoomen, dat de injector af en toe extra werd geactiveerd. Dat is onder deze omstandigheden niet normaal. Dat kunnen we wel verwachten tijdens acceleratie maar niet bij constantie snelheid. Waardoor kan een injector de extra puls krijgen? Meestal komt deze informatie van de positie van de gasklep (acceleratie).

1. De vier belangrijkste signalen in één scoopbeeld: krukassensor, nokkensas-sensor, injectoraan-sturing en bobine-aan-sturing. Allen gemeten bij 2500 t/min en constante snelheid.

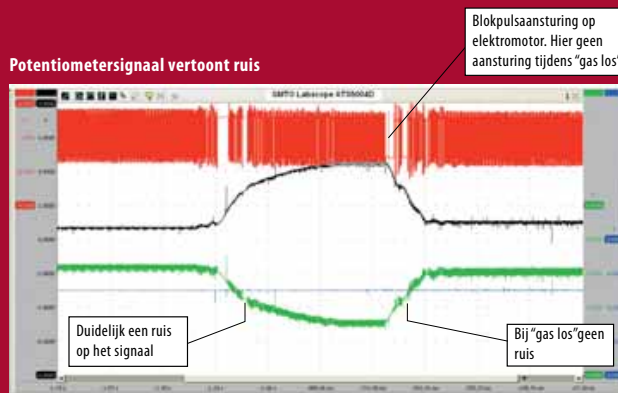
Potentiometersignaal vertoont ruis

Het heftigst kwam de storing naar voren bij onbelast accelereren. De motor begon te hoesten en te proesten en direct ging het EPC-lampje aan. We zagen iets vreemds aan één van de potentiometersignalen. Er zat een ruis op. In figuur 2 is te zien dat de twee potentiometersignalen tegengesteld aan elkaar lopen en dienen als een betrouwbare terugkoppeling van de gasklepstand. Dus als één

van de signalen niet deugt zal de gasklep nooit naar vol open worden gestuurd met alle gevolgen van dien. Deze ruis kon niet veroorzaakt worden door de 5 volt voedingspanning van de potentiometers omdat we deze op kanaal 3 al gemeten hebben en er strak uitzag. Daarnaast is het signaal van de andere potmeter wel correct, dus als het een voeding- of massaprobleem zou zijn dan moest dat ook op het andere signaal zichtbaar zijn. Na inzoomen op deze ruisspanning ontdekten we dat de vorm van deze ruis gelijk liep met de aansturing van de elektromotor, blokvormig dus en met dezelfde frequentie.

In figuur 2 is ook te zien dat als de elektromotor niet aangestuurd werd, de ruis ook verdwenen

2. Bij onbelast accelereren ontstond een ruis op één van de potentiometersignalen. Als één van de signalen niet deugt wordt de gasklep niet vol open gestuurd met alle gevolgen van dien. Als de elektromotor niet aangestuurd wordt, is de ruis verdwenen.

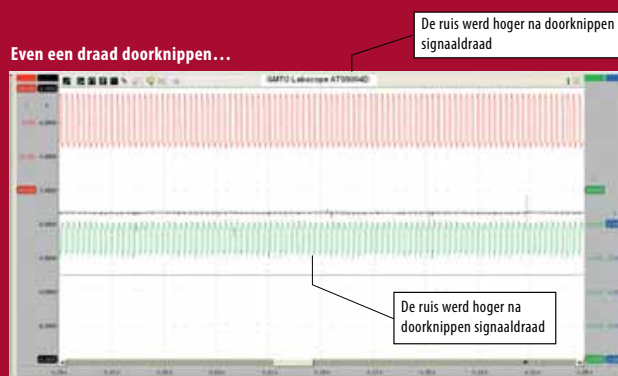
Even een draad doorknippen...

3. Na het doorknippen van de signaaldraad meten we een nog hogere ruis. Deze varieert tussen de 4,2 en de 6 volt.

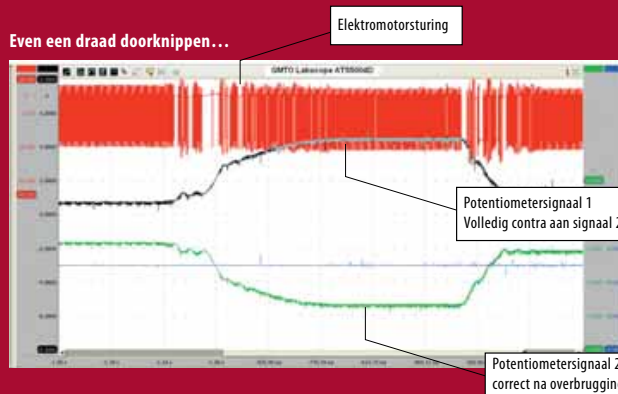
Even een draad doorknippen...

4. Na reparatie van de bekabeling was de ruis verdwenen en zijn beide potentiometersignalen weer volmaakt (tegengesteld) van vorm.
