Diagnose en herstel van een lekke koppakking

Koppakking in de knel

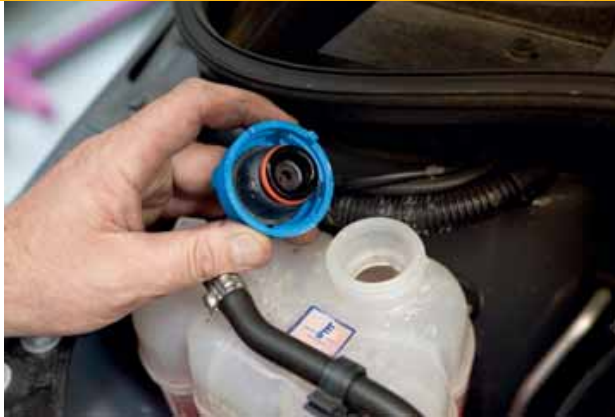
Smurrie op de dop van het overlooptankje wijst op olie in de koelvloeistof. Deze dop ziet er nog netjes uit.

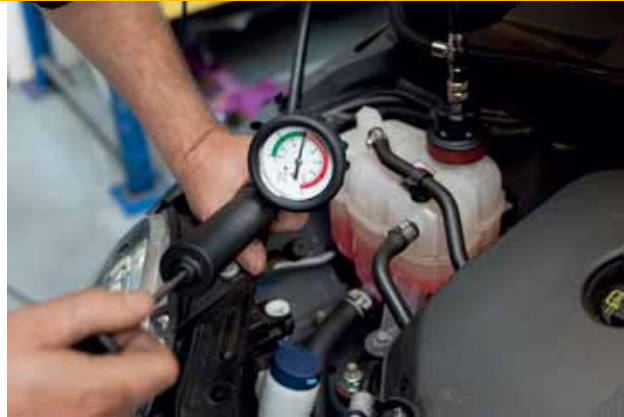
Lekt de druk weg of houdt het koelsysteem zijn druk vast?

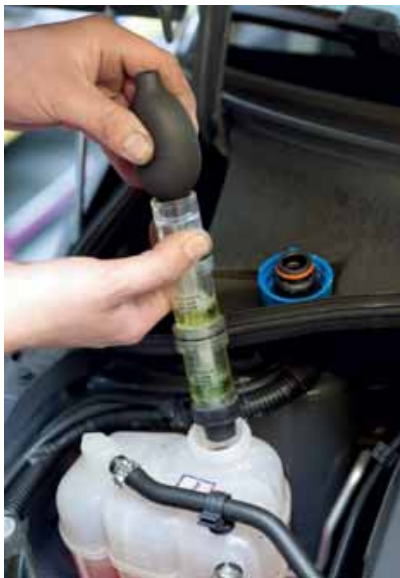
Belletjes in het overlooptankje. Zijn het luchtbelletjes van de oververhitting of is het verbrandingsgas? De vloeistof in de CO2-tester verkleurt, dus het laatste.

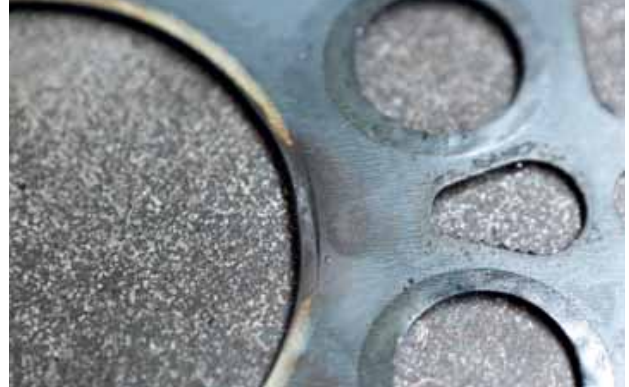
Zwartverkleuring wijst op doorblazen van verbrandingsgas.

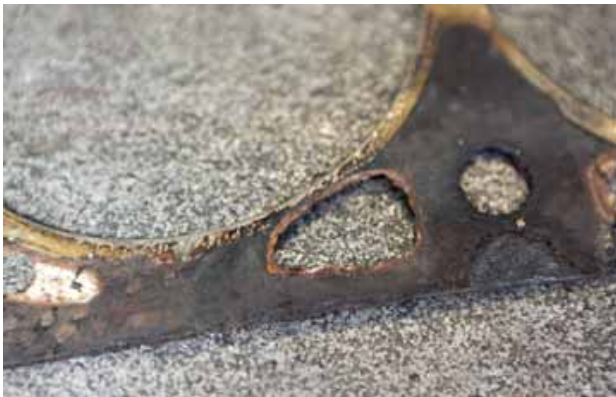
Waarom dat gat voor het koelkanaal zo groot is? Het vezelmateriaal is thermisch overbelast doordat het in aanraking is geweest met heet verbrandingsgas en daarna meegenomen door langstromende koelvloeistof.

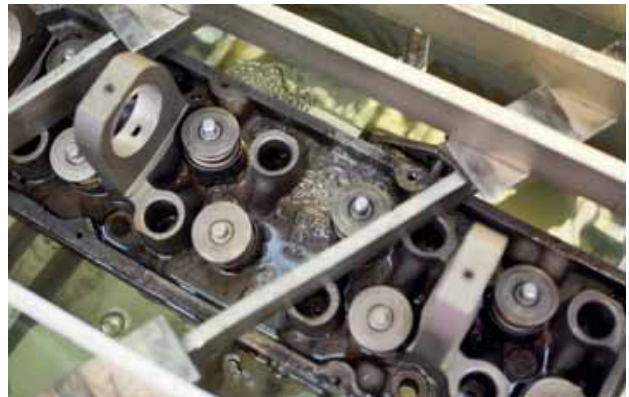
Door oververhitting kunnen de kleppen niet meer perfect afsluiten of kunnen er haarscheurtjes in de kop komen. In dat geval is koprevisie noodzakelijk.

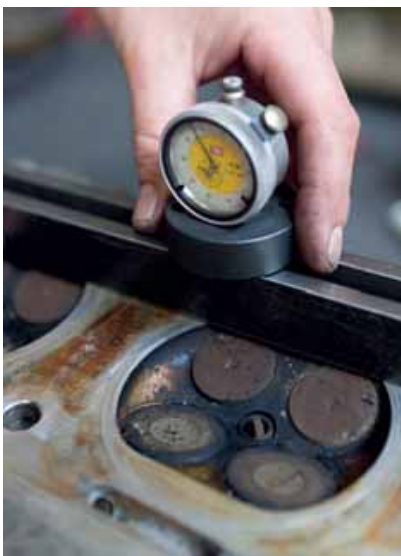
Is de cilinderkop nog vlak? Met een meetklokje op een metalen rij is de diepte te meten.

Daarnaast kan de kop krom zijn. Revisiespecialist bij Mannessen Engines, Bertran Faber, controleert met een micrometerklokje op een stalen rij of het blok en vooral de cilinderkop nog vlak is. "Zit er zoals hier 0,3 à 0,4 mm tussen rij en kop dan moet de kop gevakt worden. Tenminste, als de fabrikant dat toestaat.", legt hij uit. Koppakkingfabrikant Reinz heeft richtlijnen gepubliceerd voor de vlakheid van kop en blok. Bij gebruik van een MLS-pakking is een spleet van maximaal 0,05 mm toegestaan als gemeten wordt over een lengte van 400 mm. In de breedte van kop en blok is maximaal 0,03 mm toegestaan.

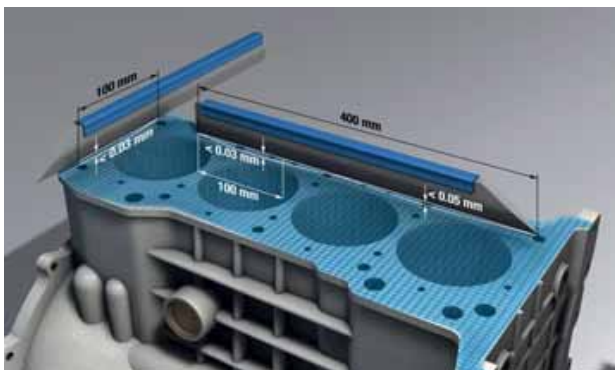
Pakkingfabrikant Reinz geeft als richtlijn maximaal 0,05 mm diepte bij meting over 400 mm bij een personenauto. In de breedte geldt 0,03 mm als maximum. Bij een truckmotor mag bij meting over een meter de diepte oplopen tot maximaal 0,10 mm.

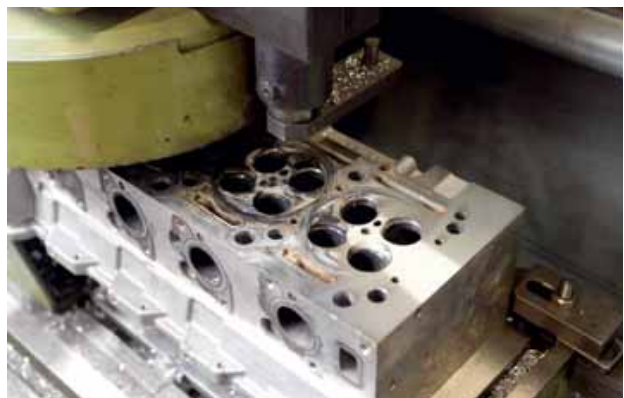
Dat deze kop flink krom was, is tijdens het vlakken goed te zien. Terwijl de buitenste cilinder al schoon is, zien we op die daarnaast nog volop koolresten.
