Garrett spijkert uw turbokennis bij

Turbo onder de loep

VNT-revisie vergeleken

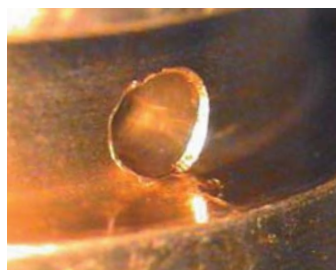
Oei, op de linkerfoto zien we bramen op de olieboringen in de radiaallagers.

Dat blijkt. "Deze turbo heeft nog maar kort gelopen en toch zijn de lagertappen op de as al zwaar beschadigd." Als Cass de lagers zelf bekijkt, ontdekt hij nog een oorzaak van de beschadiging. De olieboringen zijn ruw afgewerkt. "Er zitten bramen op de randjes! Die breken af en gaan mee met de olie."

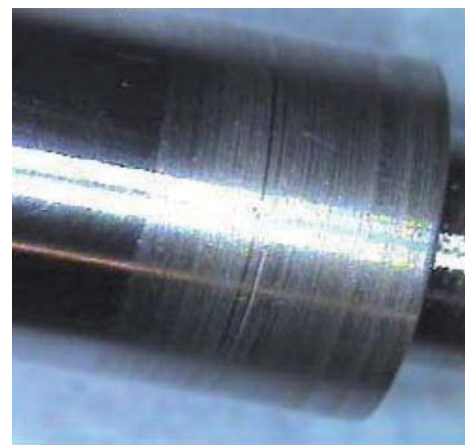
Resultaat na korte tijd in gebruik: de lagertappen zijn rijp voor revisie.

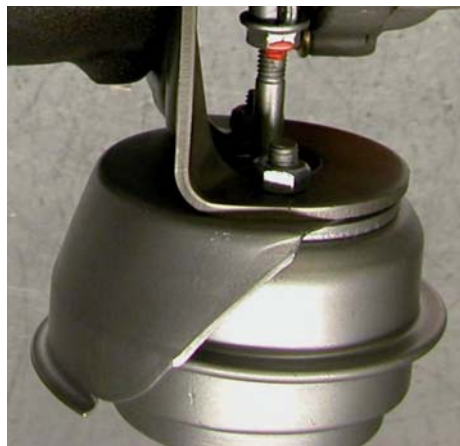
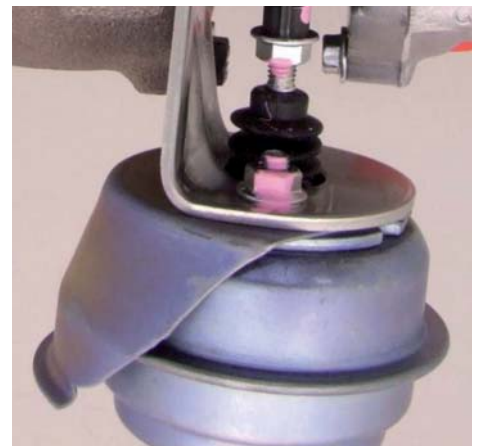
Op de drukdoos die het asje beweegt, ontbreekt de afdichting: "Water en vuil kunnen zo naar binnen". Als Cass de drukdoos opent, wordt het nog erger. De O-ring, die het asje geleidt, is totaal versleten zodat water en vuil echt ongehinderd door kunnen. Niet zo vreemd dat de onderdelen in de drukdoos nogal roestig zijn. "Als deze roestige veer breekt, blijven de vanen in hun minimum positie staan. Bij hoog toerental overtoert de turbo dan, en is het einde verhaal."

De actuator wordt op zijn kop gemonteerd. Als de afdichting ontbreekt, lopen water en vuil zo naar binnen. Let ook op het kleurverschil. De lichtblauwe kleur geeft aan dat de Garrett-drukdoos aan de nieuwste ELV-richtlijn (End of Life Vehicle) voldoet. De gereviseerde (links) is overgespoten en de originele coating ontbreekt. Hoe lang gaat dat goed vlak naast het gloeiend hete turbinehuis?

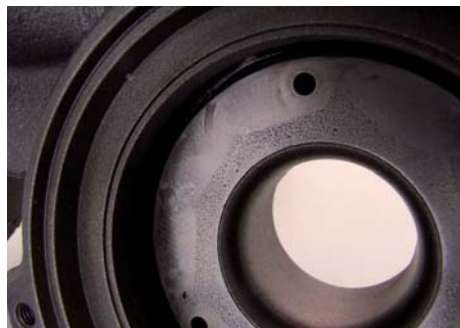
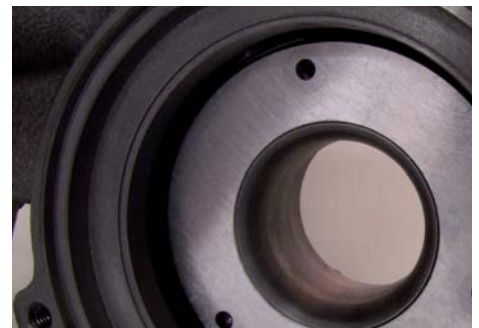
In de gereviseerde turbo liggen de vanen tegen een ruw bewerkt oppervlak. In de originele turbo op de rechterfoto tegen een spiegelglad vlak.
