GMTO: Storingsdiagnose in de praktijk

Airco schakelt uit

De airco van een Renault Laguna II werkt niet goed. Steeds schakelt na korte tijd de compressor uit, om niet meer aan te slaan. De compressor is al vernieuwd. Wat nu?

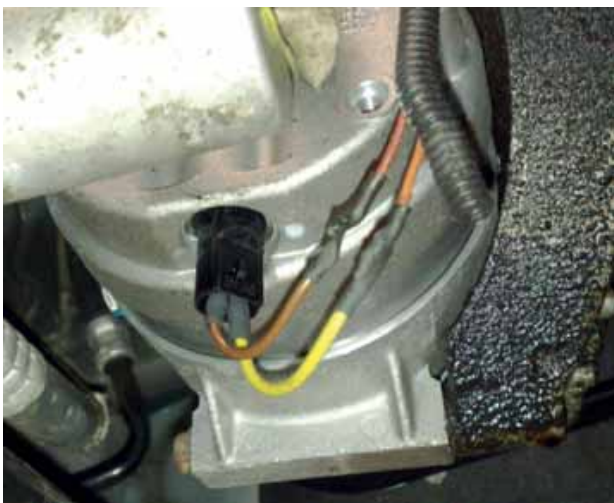
Figuur 1. De airco stopt er steeds na anderhalve minuut mee. Vervanging van de aircocompressor helpt niet. Kan dit stekkertje de oorzaak zijn?

Enige tijd geleden kregen we bij GMTO een Renault Laguna II aangeboden voor technische ondersteuning. Het airco-systeem functioneerde niet naar behoren: na het inschakelen functioneerde de airco aanvankelijk goed, maar na ongeveer een tot twee minuten schakelde hij uit en bleef ook uitgeschakeld. Er werd een foutcode gevonden en deze verwees naar de kantelschijfregelklep. Deze klep regelt de mate waarin de aircopomplunjers kunnen pompen. Als deze kantelschijf radiaal op de aandrijfjas staat kunnen de plunjers geen persslag verzorgen en dus geen druk opbouwen. De constructie van deze aircopomp is zo dat wanneer er geen aansturing plaatsvindt, de kantelschijf juist op maximale levering staat. De sturing moet er dus voor zorgen dat het pompvolume minder wordt om een goede regeling te krijgen. Daarnaast bezit deze airco, naast de variabele regeling, nog een ouderwetse aircokoppeling op de aandrijfjas. De auto was al bij de dealer geweest en aan de hand van de foutcode werd geadviseerd een nieuwe aircopomp te monteren. Tevens werd gezegd dat er een nieuwe stekker voor de kantelschijfregelklep gemonteerd moest worden omdat deze stekkers veel problemen geven. In figuur 1 is de nieuwe pomp te zien met de provisorisch aangebrachte aansluitdraden.

trap van de kantelschijfregelklep. We maten of er überhaupt wel aansturing op deze eindtrap aanwezig was. De sturing naar een eindtransistor, in dit geval een Darlingtontransistor, is altijd zeer laag maar wel meetbaar. In figuur 4 is deze sturing te zien in de vorm van een klein pulsje. Duidelijk kon hier een dutycycle-sturing in gezien worden. Dus de conclusie was snel getrokken: de eindtrap was doorgebrand. Waarschijnlijk hebben de twee draden bij de aircopomp sluiting gemaakt. We hebben daarom deze stekkertjes vernieuwd en goed geïsoleerd (zie figuur 1).

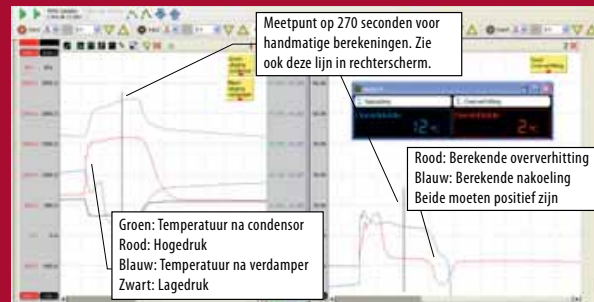
Gastechnisch in orde

Figuur 2. Meting en automatische berekening van nakoeling en oververhitting. Gastechnisch is de airco in orde.

Als alles goed werkt, komt er uit de verdamp(er) alleen maar gasvormig koudemiddel onder lage-druk. Dan wordt het gas naar een hoge druk gepompt, wat een temperatuursverhoging oplevert, en in de condensor afgekoeld totdat het weer vloeistof is geworden. In figuur 2 is in het linker

scherm een tijdslijn getrokken waarin we de volgende berekening maken. Hogedruk is 15,5 bar, volgens de tabel hoort daar een kookpunt bij van 57°C. Gemeten wordt 44°C, dus het koudemiddel is dan zonder meer vloeibaar. Trek deze twee waarden van elkaar af en je hebt de waarde voor de nakoeling: 57-44=13°C. Als we naar de lijn in het rechterscherm van figuur 2 kijken, zien we dat de automatische berekening in de scope op vrijwel dezelfde waarde uitkomt: 12°C (dit kan met kruisdraden gemeten worden). Zo kan ook de oververhitting, de mate van gasvormigheid na de verdampers, berekend worden als we weer naar figuur 2 kijken. De gemeten lagedruk op de meetlijn is 3,6 Bar. De gemeten temperatuur is 3,4°C. Volgens de tabel is bij 3,6 bar de kooktemperatuur 6°C. Nu moet voor het bepalen van de oververhitting de kooktemperatuur van de gemeten temperatuur worden afgetrokken: 6-3,4=2,6°C. Kijk nu in de rechter grafiek en op het punt van de zwarte lijn heeft de rode lijn een waarde van 2,2°C. Er zit natuurlijk altijd een kleine onnauwkeurigheid

in de meetsensoren maar dit ligt binnen de marges. Belangrijk is dat in één oogopslag te zien is of het aircosysteem gastechnisch goed functioneert. De waarden in het rechterscherm moeten altijd positief zijn, zoniet dan is er een probleem.

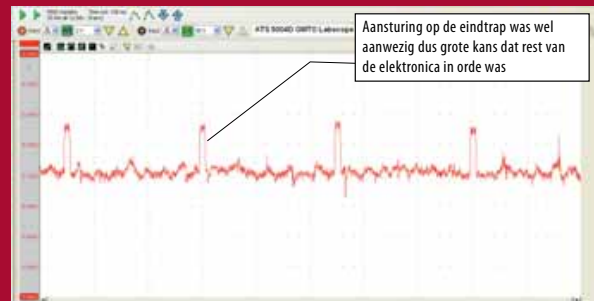
Goede en slechte verbrandingen

Figuur 4. De eindtrap wordt wel aangestuurd, maar stuurt niets uit. Conclusie: hij is doorgebrand, waarschijnlijk doordat beide draden van het gammele stekkertje op de aircocompressor elkaar geraakt hebben.

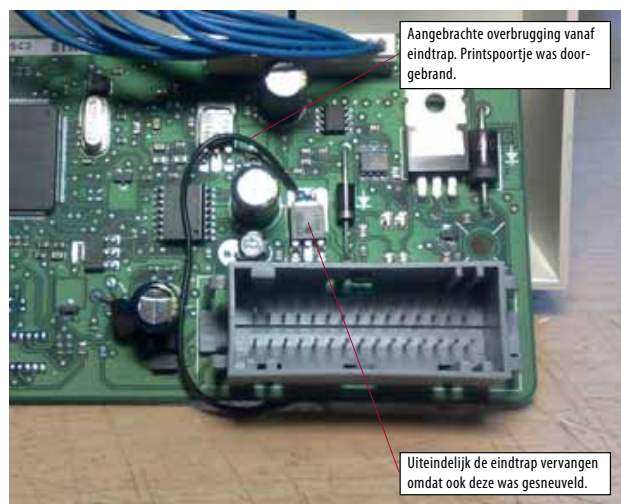
Figuur 3. De airco-elektronica uit elkaar. Een spoorje op de printplaat blijkt doorgebrand. Na overbrugging functioneert de eindtrap kantelschijfregelklep nog niet.

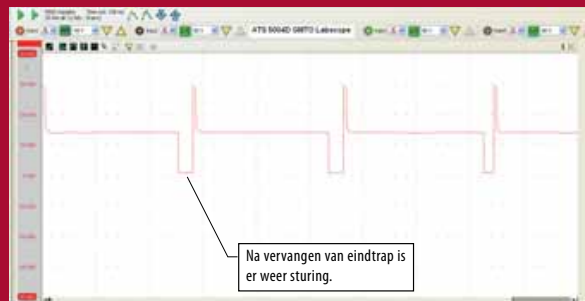
Na montage nieuwe eindtrap

Figuur 5. Met een nieuwe eindtrap is er weer een dutycycle-sturing op de kantelschijfregelklep.

Nu werkte de airco weer naar behoren. Tevens konden we nu een dutycycle-sturing meten op de klep (zie figuur 5). Daarna hebben we toch weer even gemeten met de aircodiagnoseset. In figuur 6 is te zien dat het systeem blijft werken en dat ook de regelklep af en toe ingrijpt. Oververhitting en nakoeling blijven beide netjes positief. Dat wijst op een goed werkende airco. Daarmee is niet alleen de oorzaak opgespoord, maar ook het defect gerepareerd. GMTO is weliswaar geen reparatiebedrijf, maar voor onze klanten met TO (technische ondersteuning) gaan we wel eens een stapje verder dan alleen vaststellen wat er aan de hand is.

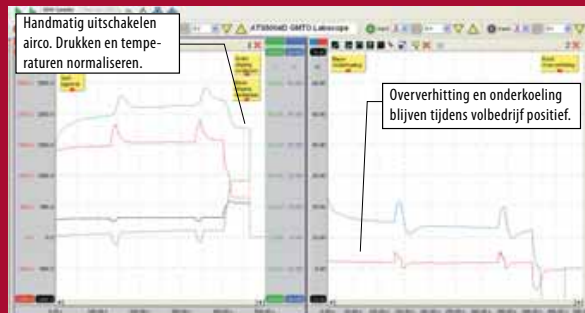
De airco functioneert weer normaal

Figuur 6. De kantelschijfregelklep wordt weer bediend en de airco werkt weer normaal.
