**Moderne motoren zijn schoon en efficiënt. Uitgekiende regelsystemen staan daar borg voor. Maar het emissiesysteem kent niet alleen voordelen. Het kan ook voor de nodige klachten zorgen. En dan blijkt diagnose stellen soms knap lastig.**

### Niet zichtbare lekkage

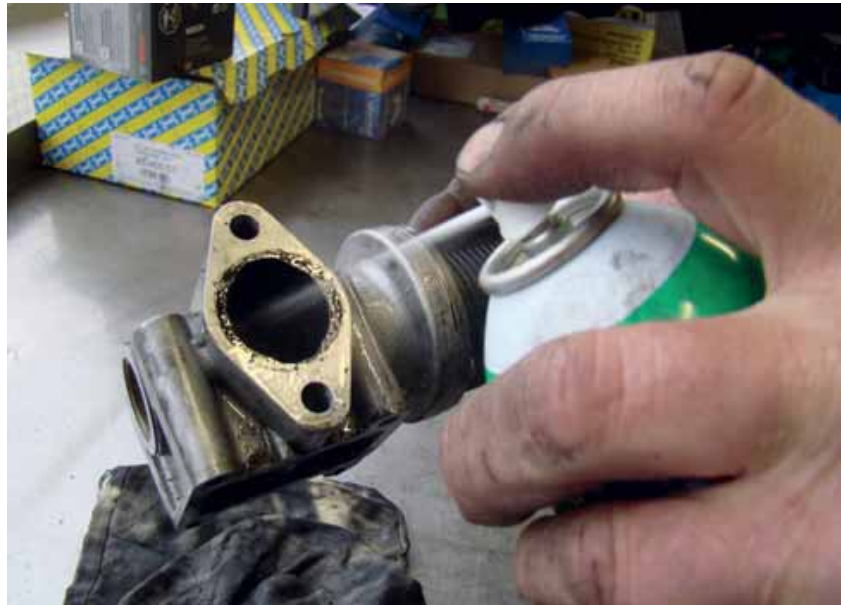
Een klein beetje WD-40 op de afdichting van de EGR-klep bracht aan het licht dat het onderdeel niet goed afslot waardoor het mengsel bij stationair te weinig zuurstof bevatte.

Ik richtte me meteen op het EGR-systeem omdat alle signalen in die richting wezen. Ik heb het ding gedemonteerd en op de werkbank gecontroleerd met WD-40. Ik spuit dan een beetje vloeistof op de klep en dat mag niet wegstromen. Wat bleek: de klep sloot niet helemaal goed af. Daardoor kwamen er altijd uitlaatgassen in de luchttoevoer. Juist bij toerentalstijgingen komt zoiets aan het

licht. Ik raad iedereen aan om de EGR-afdichtingen zorgvuldig te controleren, ook als de afdichtingen op het oog in orde lijken. Want hier was de lekkage zo minimaal dat de gevolgen binnen de toleranties van het regelsysteem bleven en dus geen foutcodes genereerden. En dan moet je een beroep doen op je creativiteit.”

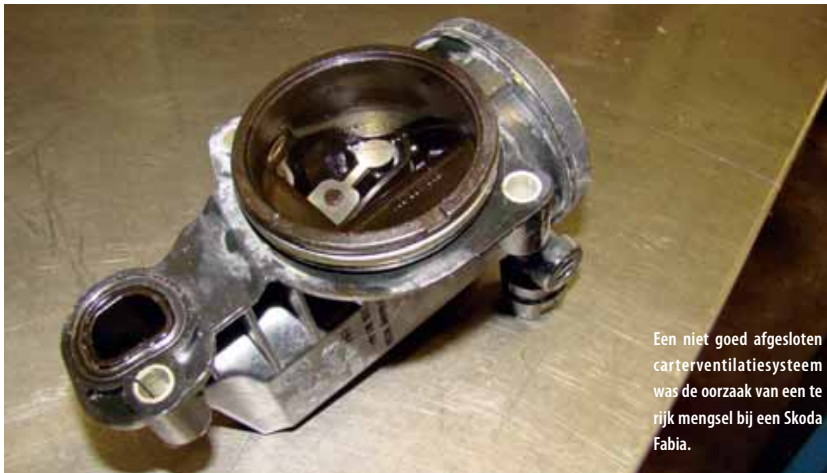
Dan was er nog een dergelijk vervelend gevalletje met het emissiesysteem: “Ik kreeg een Skoda Fabia met een brandend storingslampje. De foutcode gaf aan dat de katalysator niet goed werkte. Dat bleek ook wel want het mengsel was veel te rijk. Je kunt dat enigszins zien aan het signaal van de breedbandlambdasonde, maar daar heb je wel wat ervaring voor nodig. Sommige monteurs vervangen dan de sonde, maar daarmee zijn de klachten niet over. Net zomin als met vervanging van de katalysator. Wat bleek bij dit voertuig: de carterventilatie sloot niet goed af. Daardoor kreeg de motor bij stationair draaien carterdampen aangeboden. Deze bevatten koolwaterstoffen en zijn brandbaar. Maar daarnaast steeg de inlaatdruk en dat was voor het motormanagement het signaal om meer brandstof in te spuiten. Tja, dan heb je een te rijk mengsel en gaat het storingslampje branden.”

Een niet goed afgesloten carterventilatiesysteem was de oorzaak van een te rijk mengsel bij een Skoda Fabia.
