DIAGNOSETIPS UIT DE PRAKTIJK

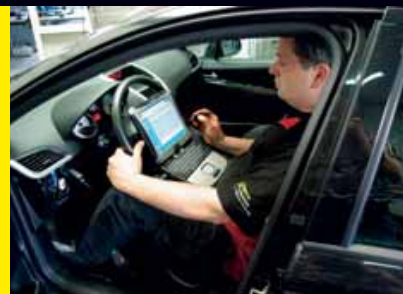
Omdat de storing niet tijdens de proefrit voorkwam besloot Anton eerst de verstellers visueel te controleren. "Ze zijn wat lastig zichtbaar, maar ik ontdekte dat beide verstellers inwendig olie lekten waardoor ook de stekkerjes iets vochtig waren. Toch kwam de storing alleen op de voorste cilinderrij voor. Ik wisselde de verstellers van positie en heb de auto weer meegegeven."

De nokkenasverstellers van de Peugeot 407 lekten beide olie. De voorste bleek daarnaast elektronisch defect, waardoor foutcode P0011 ontstond.

Na een week kwam de auto opnieuw bij Anton en kon hij de storing weer uitlezen. De storing had zich verplaatst naar de achterste cilinderrij. Anton: "Foutcode P0011 was nu P0021 geworden. De voorste versteller was dus niet alleen mechanisch maar ook elektronisch defect. Ik heb beide verstellers vervangen waarmee

het probleem was verholpen." Maar waarom had de klant op gas wel problemen maar op benzine niet? Anton: "Omdat gas in dampvorm wordt ingespoten kun je bij ademhalingsproblemen zoals een nokkenasverstelling die niet goed werkt hier op gas wel klachten van hebben, terwijl je op benzine niets merkt."
