Auto & Motor
TECHNIEK

Wierdense Metaal Veredeling bekleedt cilinderwanden

Lunac 2+ verbetert slijtvastheid en mechanisch rendement

Harder dan hard

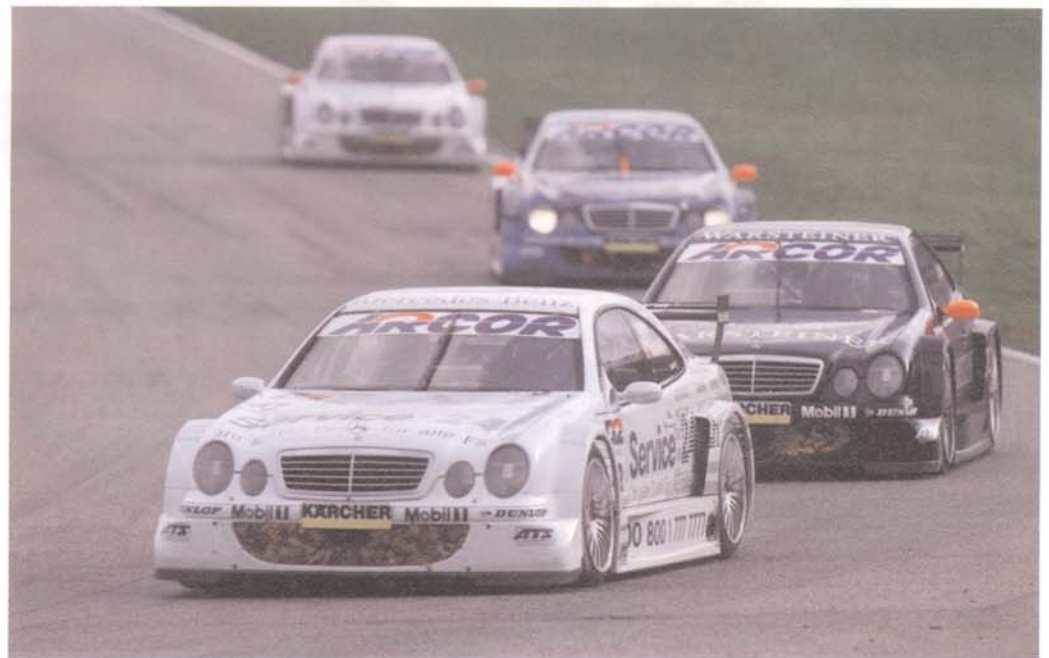
FOTO: DAIMLERCHRYSLER

Een lagere wrijvingscoëfficiënt, minder gaslekverliezen daardoor hogere prestaties en een enorme toename in slijtvastheid zijn de belangrijkste eigenschappen van een cilinderwand die voorzien is van Lunac 2+. De racewereld plukt hier aardig de vruchten van, de klanten van de WMV rijden vooraan in het toerwagenklassement (willen uiteraard niet bij naam genoemd worden, de foto suggereert ook niet dat de motor in de auto's is voorzien van een transkeramische laag. De officials zijn nog niet bij machte om zo'n laag te onderscheiden, in bepaalde klassen is zo'n modificatie niet toegestaan.

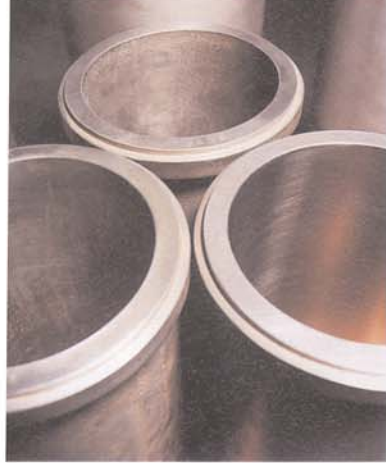
Een onbehandelde (linksvoor), een behandelde (middenachter) en een behandelde plus gehoonde cilinderbus.

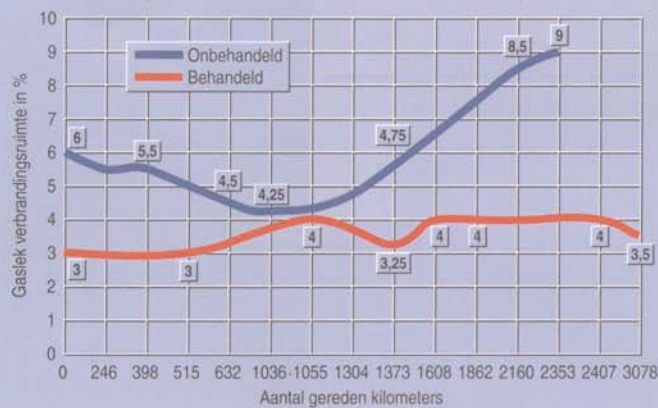
Gaslek bepalingen behandelde en onbehandelde 1400 cc prestatie motor

De resultaten van de gaslek bepalingen van een onbehandelde en een behandelde (40 µm Lunac2+) 1400 cc prestatie motor

Een racemotor met 5.000 kilometer op de klok vertoont 2 micrometer slijtage, terwijl een onbehandelde motor dan vaak al afgeschreven is (zie ook de grafiek met de gaslek bepaling) omdat de prestaties te veel zijn teruggelopen. De hoonstructuur van de motor is ook nog goed zichtbaar.

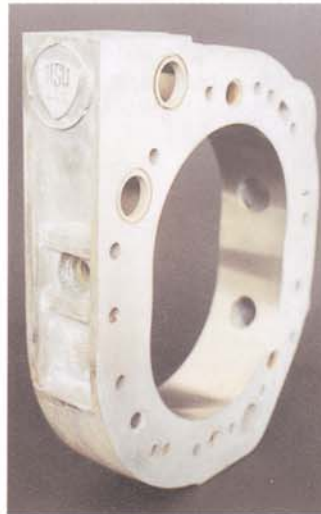
Na het honen wordt met dit apparaatje de structuur van de cilinderwand bepaald. De noodzakelijke pitting 'komt' tot stand tijdens het aanbrengen van de laag tijdens het badproces.

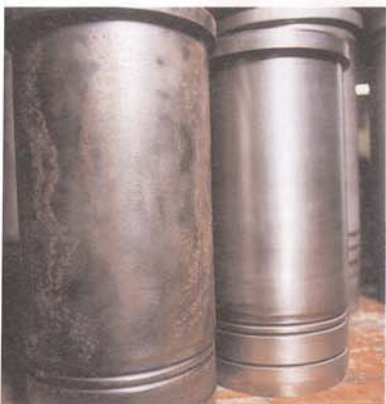
De cilinderbussen van de WKK motoren worden aan de buitenkant voorzien van een Lunac 1 laag. Dit ter bescherming van de bijtende werking tijdens het baden. Hier een kale en een behandelde bus.

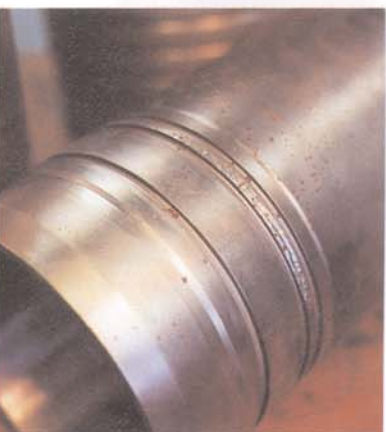
Het aanbrengen van de Lunac 1 laag van 10 µm aan de buitenzijde van de bus zorgt ook voor een betere afdichting. Er zijn aanwijzingen dat hierdoor de invloed van cavitatie een stuk minder zou zijn.

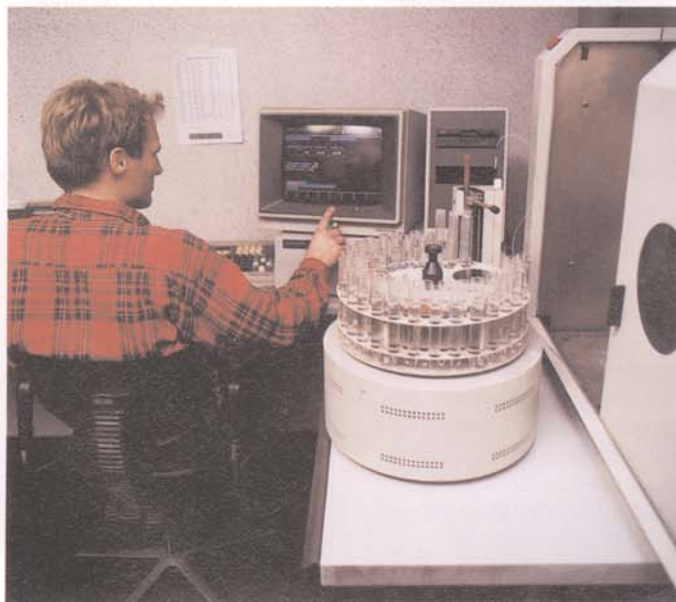
Het bedrijf heeft de beschikking over een eigen laboratorium en dat moet ook wel want het complete procédé is zelf uitgedacht en daarna gepatenteerd. Met deze IC plasmaspectrometer kunnen legeringen worden ontleed tot op elementniveau.
