Auto & Motor
TECHNIEK

Bougies vernieuwen straks overbodig

Vonken voor het leven

Ooit was de bougie zo'n aantrekkelijke fastmover. Maar dankzij nieuwe materialen en technieken houden bougies steeds langer stand. De 'levensduurbougie' komt al in zicht. Moderne bougies zijn 'high-tech' en montage van een verkeerd type kan u duur komen te staan. Tijd voor een lesje bougie-techniek.

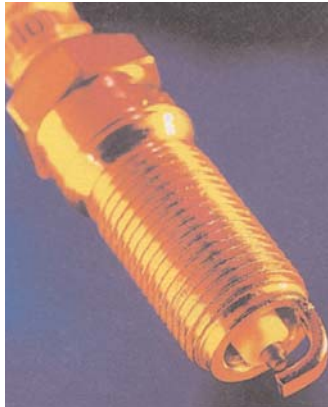
Autolite bougies zijn bekend als originele Ford bougies. Sinds kort wordt de Benelux-distributie door Holland Java en P&M Autoparts ter hand genomen. Vooral de bougies met platina elektroden, dus met zeer lange levensduur, hebben een belangrijke plaats in het programma.

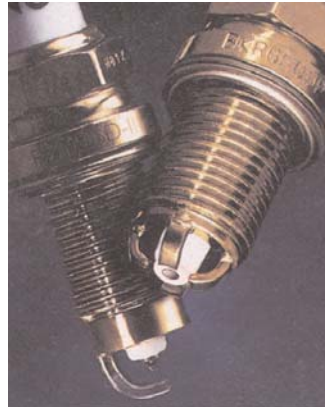
Zowel de glijvonkbougie, hier met vier massa-elektroden, als de platina bougie met 0,8 mm centrale elektrode zijn volgens NGK uitermate geschikt voor benzinemotoren met directe inspuiting.

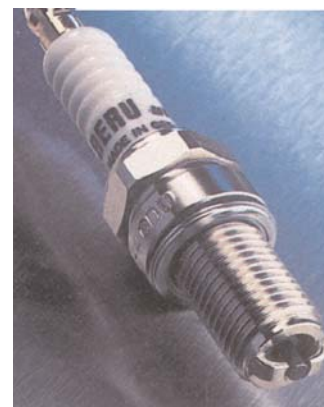
Beru levert deze bougie voor de Porsche GT1. Opvallend zijn de twee korte massa-elektroden die de warmte snel kunnen afvoeren. Het gaat hier om een 'koude' bougie, vandaar dat de isolatorneus diep verscholen is.

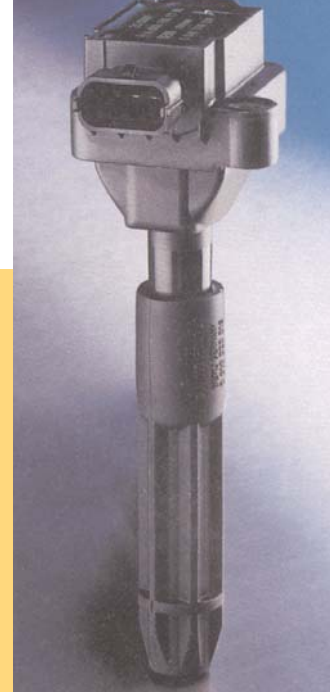
Beru levert directe ontstekingen onder meer voor de viercilindermotoren van Mercedes-Benz. De bobine zit op de bougie, kwetsbare bougiekabels zijn er dus niet.

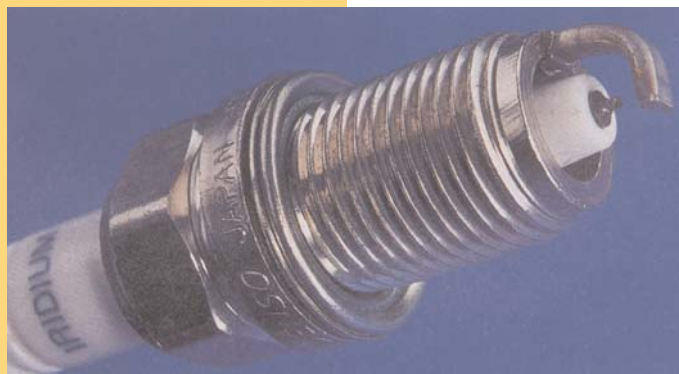
Deze iridium-bougie van Denso haalt de dubbele levensduur van een platina exemplaar. Ze kosten weliswaar een vermogen, maar vervanging is straks wellicht niet meer nodig!

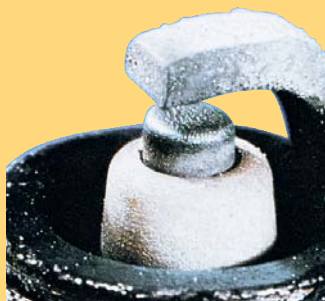
Normaal bougiegezicht. Lichtgekleurde isolatorneus, weinig asafzetting op de centrale elektrode. Geen thermische overbelasting, bougie met de juiste warmtegraad.

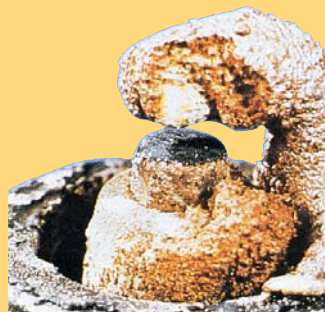
Er is een sterke asafzetting opgetreden. De as is uit de smeerolie en / of de brandstof afkomstig en kan door gloeien voor voortijdige ontsteking zorgen.

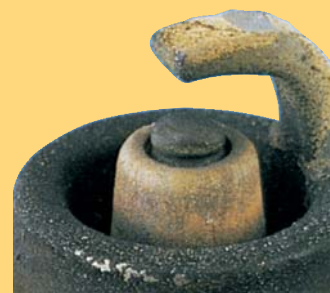
Als een standaard bougie te lang dienstdoet, treedt er een forse slijtage op van de centrale elektrode. Vooral tijdens het optrekken valt de vonk weg omdat de grote elektrodenafstand een te grote secundaire spanning vraagt. Dit kan een thermische overbelasting van de katalysator tot gevolg hebben.

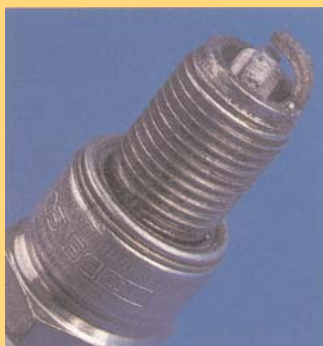
De redenen voor het breken van de isolatorneus liggen bij een onzorgvuldige behandeling van de bougie. Er kan een scheurtje ontstaan tijdens het op onjuiste wijze verstellen van de elektrodenafstand of tijdens het optreden van detoneren.

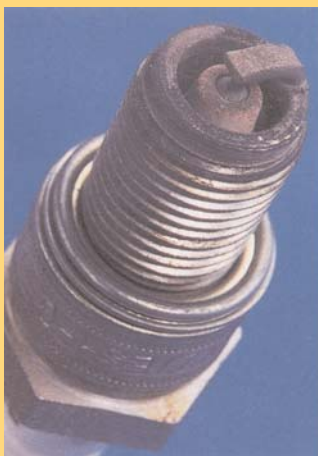
Uit de bruinrode aanslag op de bougie blijkt dat er iets mis is met de brandstof. De tank van de motorfiets bleek verroest te zijn. De kans is groot dat het fijne stof voor een arm mengsel zorgt. Daardoor ontstaan er nieuwe problemen zoals oververhitting van de bougie of de zuiger.

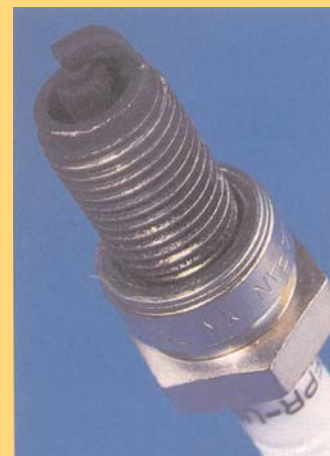
Deze bougie heeft veel droge roetaanslag, maar vonkt nog wel. Zodra de aanslag nat is, blijft de vonk weg.
