Auto & Motor
TECHNIEK

Verlenging standtijd niet zonder risico's

Lang leve de tandriem

Distributietandriemen: techniek en praktijk

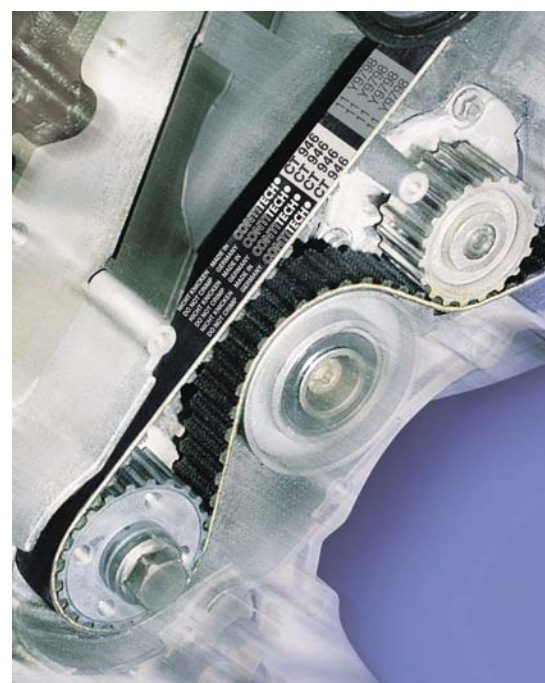
Conti HSN-Power tandriemen worden bijvoorbeeld gebruikt voor de VW/Audi pompverstuiver dieselmotoren. De nieuwste uitvoering gaat 120.000 km mee.

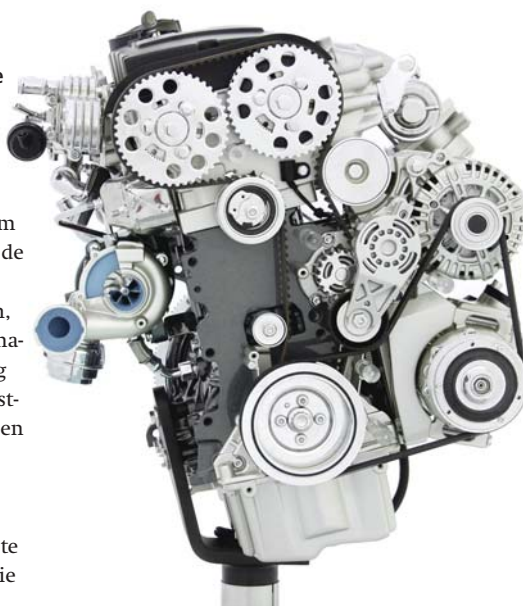
Tot veler verbazing gebruikt VW toch een tandriem bij de nieuwe vierkleppen dieselmotor met pompverstuivers. De vervangingstermijn bedraagt 120.000 km.

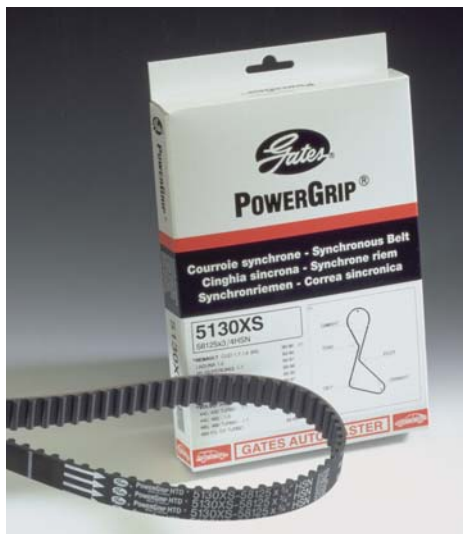
Bij deze tandriem is de draairichting aangegeven, er worden geen andere onderdelen meegeleverd. De draairichting is niet nodig vanwege de tandriemconstructie, maar vanwege de afstelstrepen die op de rug zijn aangebracht.

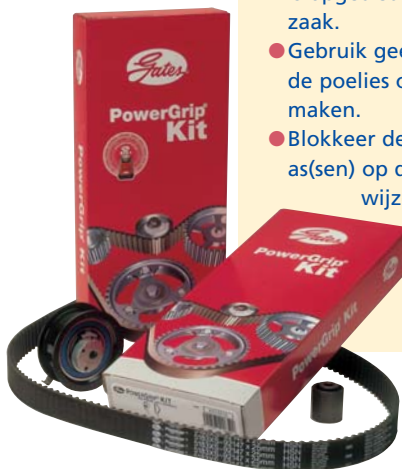
Tandriemfabrikanten leveren complete sets. Daarin zit niet alleen de tandriem, maar ook de spanrol.

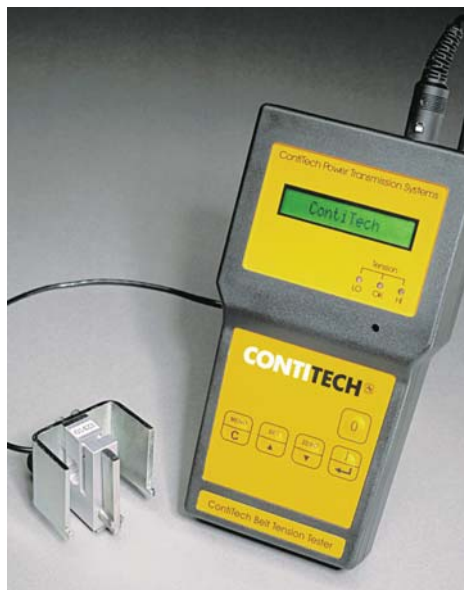
ContiTech heeft ook een conische riemspanningstester die echter voor alle tandriemen en V-snaren geschikt is. De tester meet de eigenfrequentie van de tandriem. De VSM-2 heeft als bijzonderheid een verbindingsmogelijkheid met een PC, daarmee zijn de meetgegevens vast te leggen. Foto: ContiTech

van alle tandriemen op een CD-ROM meegeleverd. Het is begrijpelijk gezien de constructieve verschillen van de tandriemen dat Gates de tester alleen voor zijn eigen tandriemen heeft ontwikkeld. Conti levert een soortgelijk apparaat dat echter geschikt is voor alle tandriemen en V-snaren. De

elektronische riemspanningstester kan worden gekoppeld aan een PC. Dan is het niet alleen mogelijk de meetresultaten op te slaan, maar ook gegevens over de gewenste voorspanning op te vragen. Een CD-ROM met montage-aanwijzingen voor Conti-distributieriem wordt meegeleverd. ●

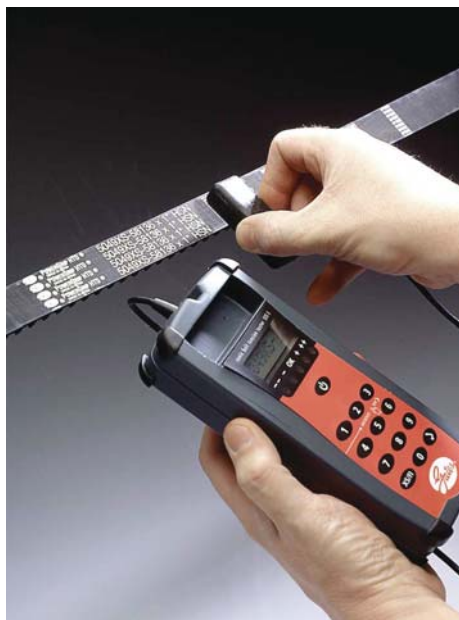
Gates heeft een riemspanningstester ontwikkeld die met geluid werkt. De tandriem wordt in trilling gebracht, de frequentie ervan is een maat voor de spanning in de tandriem. Hoe strakker de tandriem staat, des te hoger de frequentie. De Sonic Tension Tester is alleen bedoeld voor Gates-tandriemen.

Er zijn mechanische en elektronische riemspanningsmeters leverbaar. Een mechanische meter meet de kracht die nodig is om de tandriem over een bepaalde afstand te verplaatsen. Een elektronische meter maakt gebruik van de eigenfrequenties van de tandriem. Door het in trilling brengen van de tandriem kan de

voorspanning worden vastgesteld. Gates heeft de gegevens van alle gangbare automotoren in een databank opgeslagen zodat snel na te gaan is of de meetwaarde van de riemspanningstester overeenkomt met de gegevens. Deze gegevens worden jaarlijks aangepast. Bij de Gates STT-1 tester worden de montage-aanwijzingen

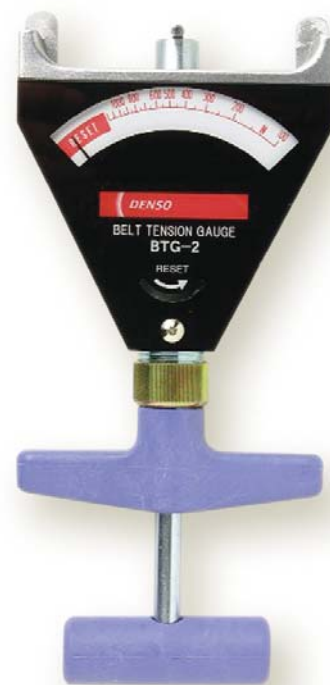
Havam levert een Denso mechanische riemspanningsmeter die universeel toepasbaar is.
