Auto & Motor
TECHNIEK

Geen voordeel zonder nadeel

Hoe heter hoe 'beter'

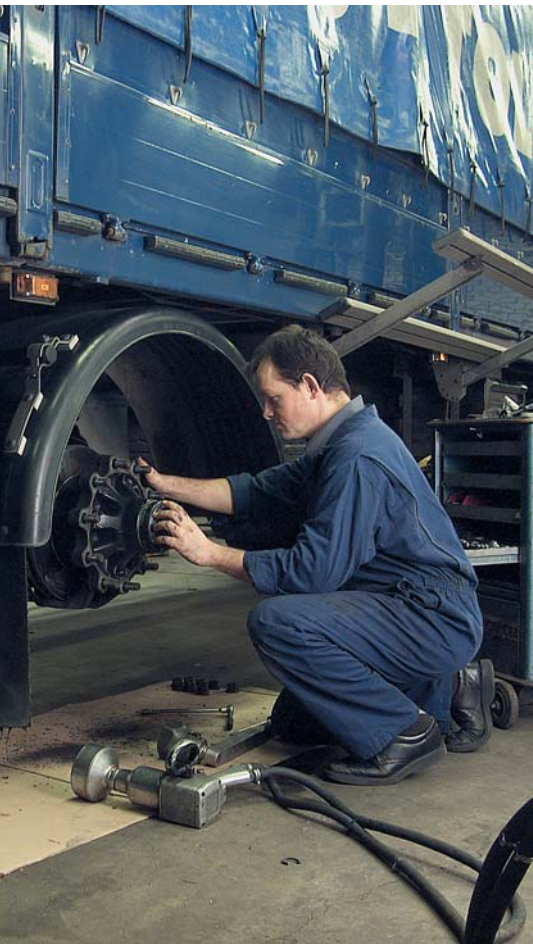
Een groot pluspunt van de schijfrem is de goede toegankelijkheid voor controle en onderhoud. Dat voordeel heeft uiteraard ook een nadeel, door de open structuur staat het onderdeel meer bloot aan vervuiling van buiten.

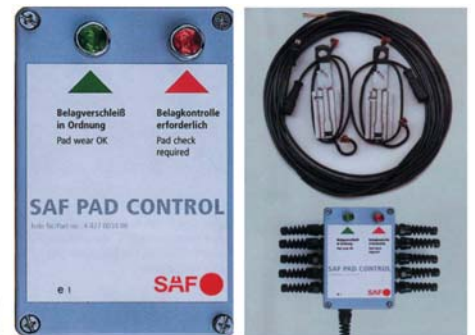
Uitwendige en eenvoudige controlemogelijkheid van de remblokken. Zodra de gevarenszone is bereikt gaat er een lamp branden, dit moet ijzer op ijzer remmen (en dus hoge kosten) voorkomen.

U zult ook zien dat combinaties met schijfremmen steeds vaker worden uitgerust met een mogelijkheid om van buitenaf de conditie van de remblokken te bepalen. Deze slijtage-indicatoren moeten op een plek gemonteerd worden waar ze dagelijks in het blikveld van de chauffeur komen, bijvoorbeeld bij de bediening van een eventuele laadklep. Vermeldenswaard is dat de indicator van BPW de 'gevaarzone' aangeeft ook als de spanning van het systeem is. Dankzij deze indicatoren wordt schade aan de schijf door overmatige blokslijtage voorkomen. Voor wat betreft het omgaan met hitte ziet u elders op deze pagina's een prachtig voorbeeld in de vorm van de SAF turbo-wielflens. Daar heeft men ventilatieopeningen op de wielflens aangebracht, waardoor de ventilatiecapaciteit aanzienlijk verbeterd is en het totale koeloppervlak is toegenomen.

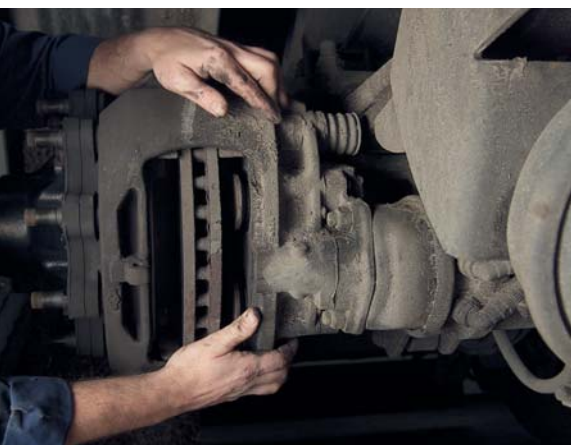
De beweeglijkheid van de klauw is voor een gelijkmatige slijtage van de delen van groot belang.

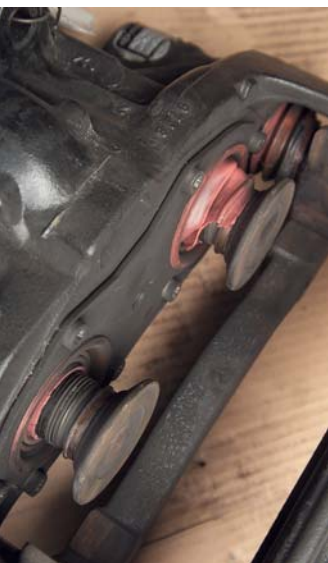
Heeft de reminstallatie bloot gestaan aan extreme temperaturen dan zijn de gevolgen groot. Hier zijn zelfs de afdichtrubbers weggesmolten, de chauffeur merkt hier in eerste instantie niets van totdat water en vuil hun vretende werking hebben gedaan.

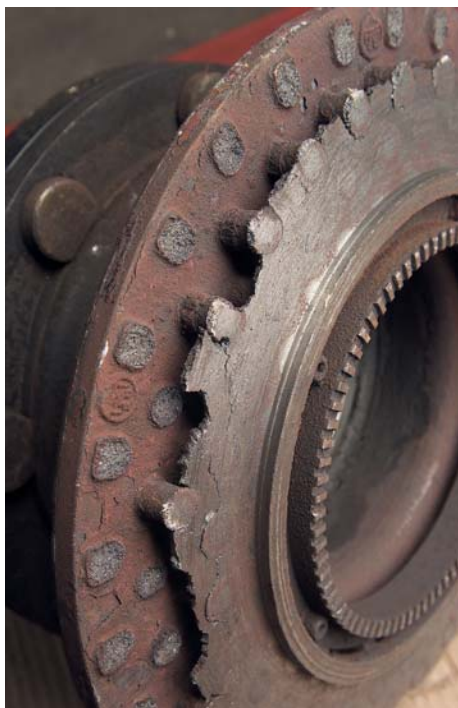
Inderdaad, dit kwam te voorschijn tijdens een onderhoudsbeurt, de chauffeur had niets gemerkt! De slijtage kan zelfs zo erg zijn dat de blokken er tussenuit vallen en de drukstukken het vertragingwerk overnemen.

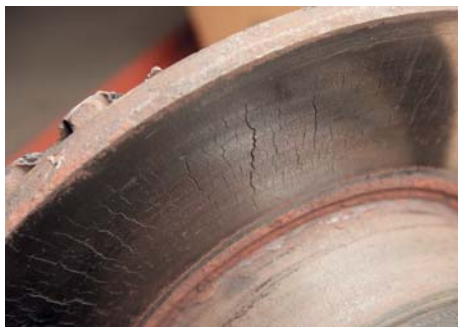
Scheurvorming is niet altijd een reden om de schijf te vervangen. Loopt de scheur door dan is er geen discussie mogelijk; vervangen! Besef wel dat doorlopende scheuren het gevolg zijn van spanningen in het materiaal, bijvoorbeeld ten gevolge van snelle kortstondige extreme temperatuurswisselingen.

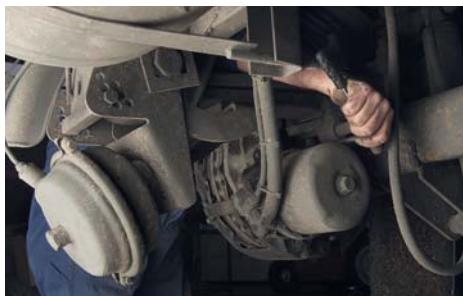
Demonteren van de remklauw is niet bepaald een arbeidsvriendelijk klusje. Hetzelfde geldt voor het controleren van de werking van de automatische stelinrichting. Deze moet teruggedraaid worden ingeval er nieuwe blokken ingezet worden.

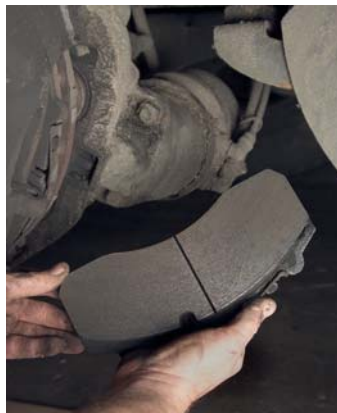
Normale slijtage betekent twee keer de blokken vervangen, één keer de schijf. Voorkom ijzer op ijzer remmen, zorg dus voor voldoende voering op de blokken en schat in of de dikte voldoende is tot de volgende servicebeurt.

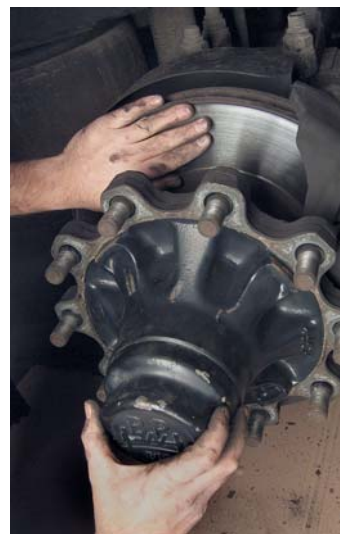
Voordat u overgaat tot demontage van de delen is een visuele inspectie erg belangrijk. Vertoont de schijf scheuren, warmteplekken of oneffenheden, dat zijn signalen dat er met het remsysteem meestal onbedacht is omgesprongen, normale slijtage uiteraard daar gelaten. Indien de zaak extreem heet is geweest is het goed om de conditie van het wiellaager te controleren.

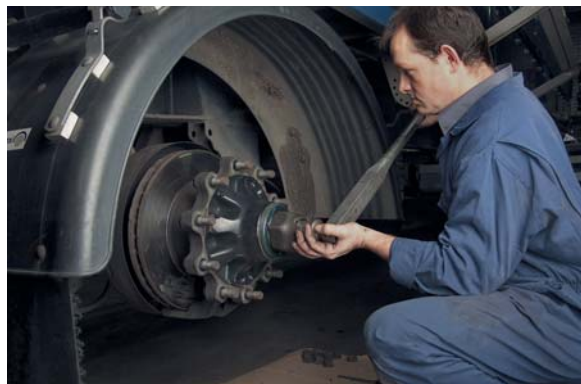
Na controle en eventuele vervanging wordt het geheel weer gemonteerd. Voor alle bevestigingen geldt: gebruik een juist ingestelde momentsleutel.
