Auto & Motor
TECHNIEK

Montage vraagt kennis van zaken

Micro-V-riem schreeuwt

Productie en installatie van micro-V-riemen

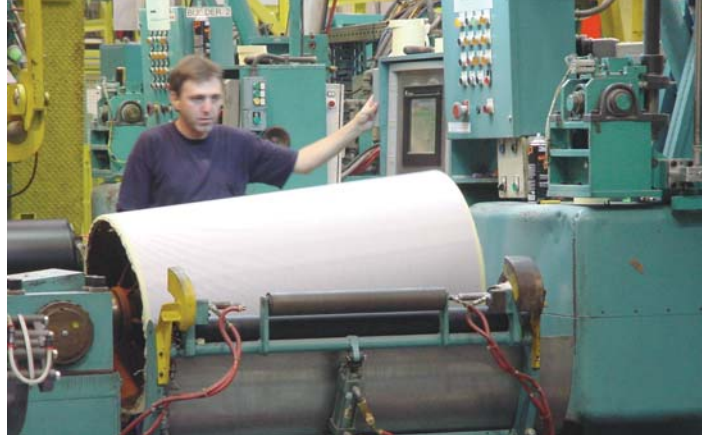
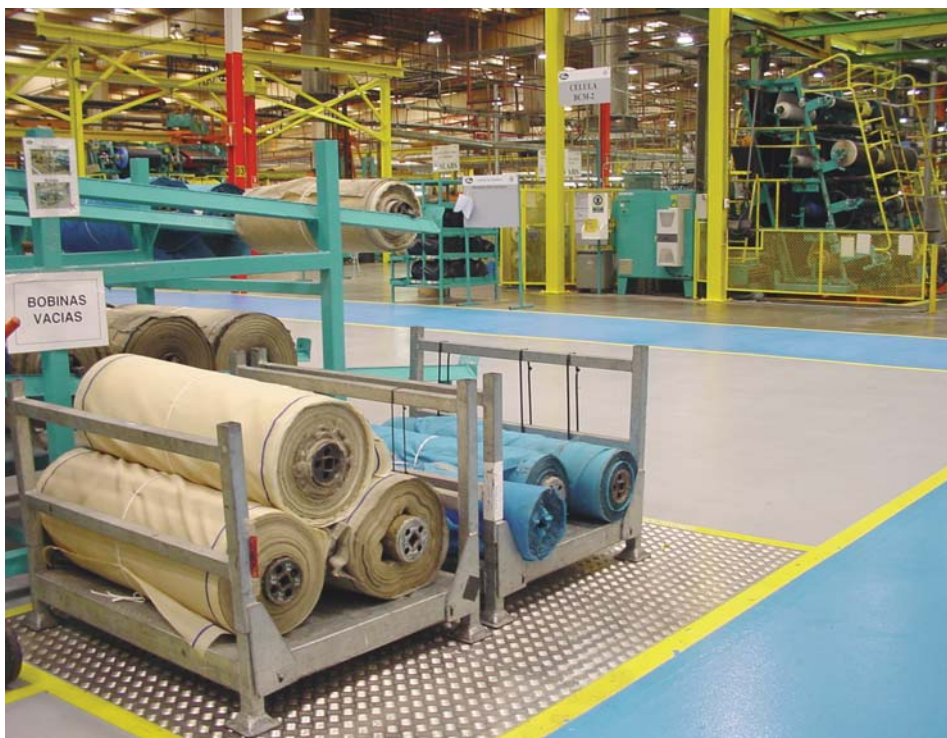
Ogeruimd staat netjes in de micro-V-riemen fabriek. Invoering van Japanse lean production-methoden is niet alleen goed voor de kwaliteit, het heeft ook een einde gemaakt aan grote tussenvoorraden. Let ook op de kleuren, ze zijn standaard voor alle Gates-fabrieken over de hele wereld.

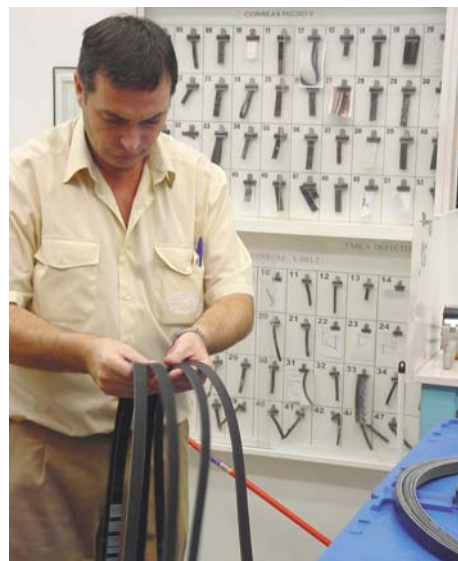
Ondanks alle tussentijdse controles is een visuele controle aan het einde van het productieproces nog altijd onontkooibaar. Achter de controleur de mogelijke defecten.

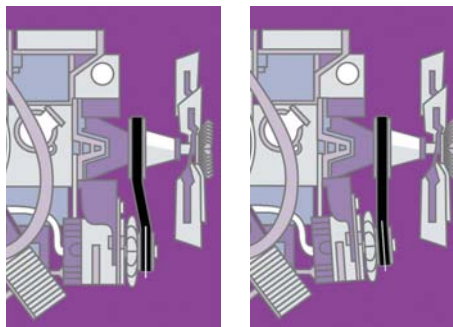
Een heel goede riem kan heel snel kapot zijn, bijvoorbeeld door een verkeerde uitlijning. In de rechter tekening staan de assen niet evenwijdig, links wel maar daar staan de poelies niet op één lijn. Controle kan met een liniaal als de motorruimte dat toelaat. Anders brengt de uitlijningslaser uitkomst.

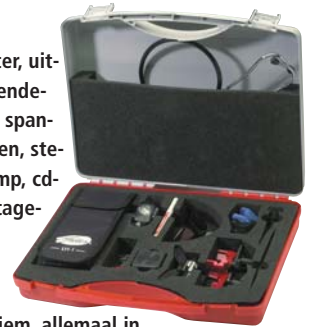
De STT-1 sonische riemspanningstester was oorspronkelijk alleen bedoeld voor distributieriemmen. Inmiddels zijn ook de spanningswaarden voor Gates-micro-V-riemen in het apparaat voorgeprogrammeerd. Dan de vraag, waarom sonisch? Antwoord: De STT-1 meet de geluidsgolven die een riem produceert. Hoe hoger de riemspanning, hoe hoger het geluid. Die methode van meten is veel nauwkeuriger dan het alternatief, meten hoeveel kracht nodig is om de riem over een voorgeschreven afstand in te drukken.

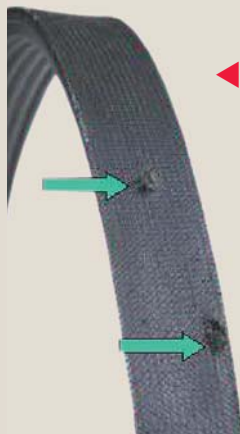
Glimmende rugzijde

Interferentie (trillingen) door foutieve spanning, of een defecte meeloop- of spanrol heeft voor overmatige slijtage aan de rugzijde gezorgd. Remedie: Controleer de rol(len) en vervang riem en rol.

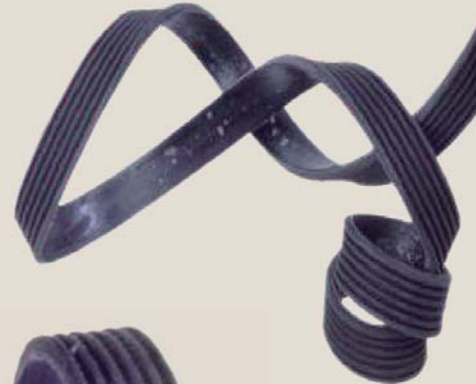
Barsten in de rugzijde

Behalve barsten in de rugzijde is deze riem overmatig versleten en vervuild. De oorzaak is een defecte lager met gebroken seals. Vervang niet alleen de riem maar ook de spanrol en de meelooprollen en controleer op vervuiling en hitte.

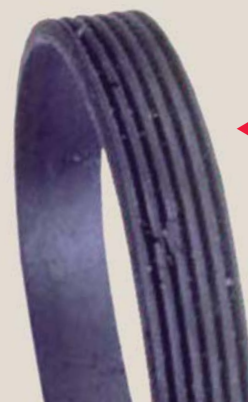
Hitte door wrijving

Een te lage riemspanning zorgt voor te veel slip. Dankzij de wrijving zorgt die slip voor hitte. Die maakt de ribben en zijkanten glad en de riem verliest zijn grip. Vervangen!

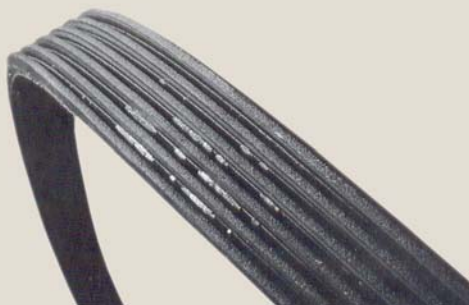
Afgebroken ribben

Door hitte of ouderdom ontstaan barsten en breken stukjes van het rubber af. Inspecteer op hitte, slippen en vervuiling en vervang de riem.
