Rijtest met vierkanaals-scope brengt uitkomst

Fout zonder code

Een auto met een af en toe voorkomend probleem, waarbij geen foutcode wordt opgeslagen. Meestal een nachtmerrie voor de werkplaats, maar een uitdaging voor de diagnosetechnicus. GMTO werd bij zo'n probleemauto te hulp geroepen. Het betrof een Golf die sporadisch inhield en onregelmatig stationair draaide.

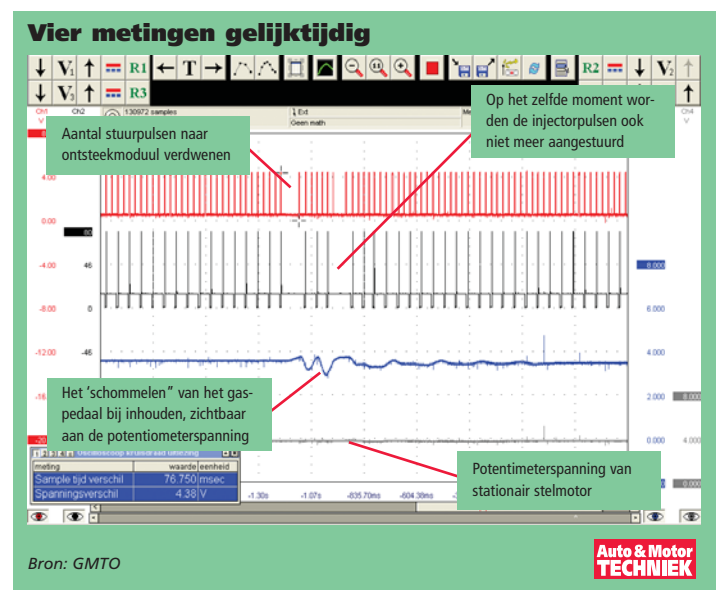
1. De vierkanaals-scope kan tijdens de rijtest vier signalen gelijktijdig vastleggen. Hier zijn dat achtereenvolgens: de bobinemuutueel aansturing (Ch 1), de injectorsturing (Ch 2), de signaaldraad van de gaskleppotentiometer (Ch 3) en de signaaldraad van de stelmotor-potentiometer (Ch 4).

hadden geluk, want na een korte periode haperde de motor even en konden we op dat moment de signalen, met een simpele druk op de knop, vastleggen. In één scopebeeld zijn de signalen zichtbaar van de bobinemuutuator aansturing (Ch 1), de injectorsturing (Ch 2), de signaaldraad van de gaskleppotentiometer op de ECU (Ch 3) en de signaaldraad van de stelmotorpotentiometer op de ECU (Ch 4). Uit dit scopebeeld moesten we concluderen dat het pro-

bleem niet in de bedrading van het gasklephuis zat, omdat al deze signalen stabiel waren en geen grote of kortstondige veranderingen lieten zien. Wel vertoonden de signalen van de ontsteking en injector haperingen (figuur 1). Tevens is duidelijk te zien dat het gaspedaal even onder de voet bewogen was (gaskleppotentiometer signaal) omdat de auto even bokte. De totale meettijd van dit signaal bedroeg zes seconden voordat de triggerknop, tijdens het inhouden van

de motor, werd ingedrukt. Het betreffende scopebeeld van figuur 1 is ingezoomd naar ongeveer twee seconden om de signalen beter te bekijken.

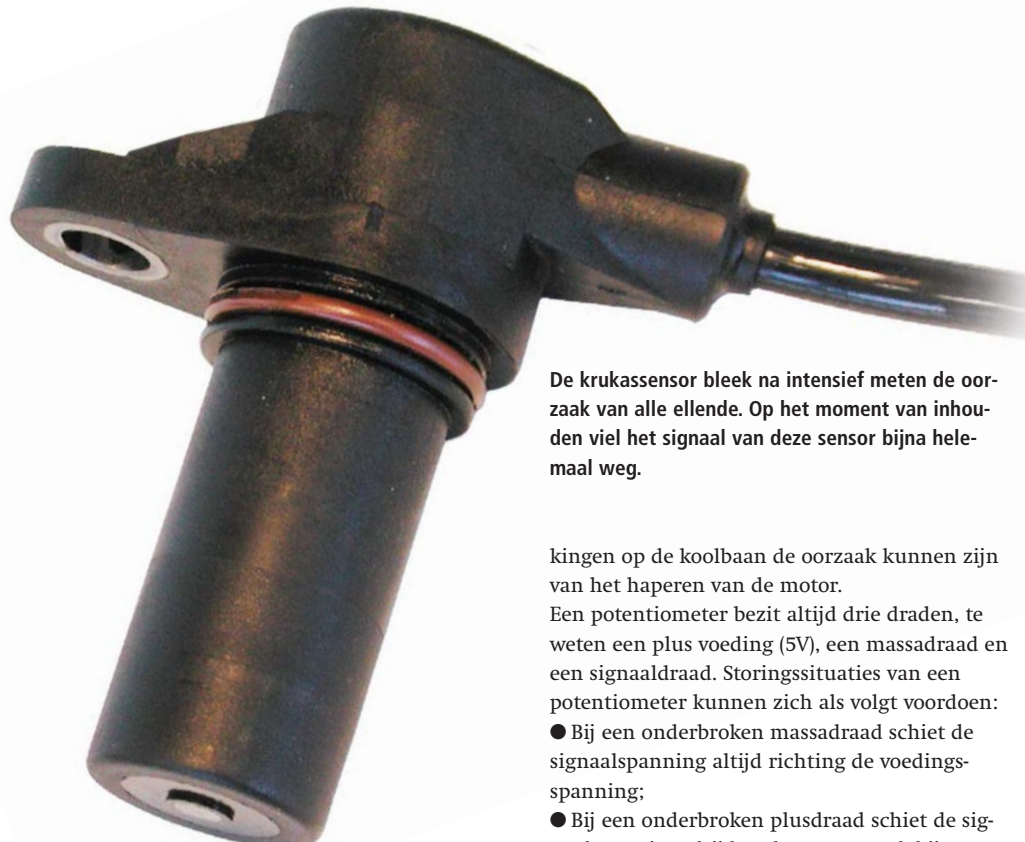
De krukassensor bleek na intensief meten de oorzaak van alle ellende. Op het moment van inhouden viel het signaal van deze sensor bijna helemaal weg.

Een logisch vervolg op de voorgaande meting was het meten van een ander belangrijk component, namelijk de krukassensor. Het duurde nu wat langer, maar de motor haperde weer even en ook dit signaal werd probleemloos vastgelegd (figuur 2). De oorzaak was gevonden! De krukassensor bleek de boosdoener, want dit signaal schoot omlaag op het moment van inhouden. Het vreemde was dat op dat moment de ontsteking wegviel terwijl de injector nog gewoon aangestuurd bleef (in figuur 1 waren beide uitgevallen). Het is nooit exact vast te stellen wat er nu precies in de software gebeurt tijdens een dergelijke storing, maar ondanks dat het inductieve krukassignaal nagenoeg verdwenen was bleef de motor lopen. In ieder geval stopte het stuurapparaat even met de aansturing in het begin van de storingsperiode en moet in die achterliggende periode dus alleen op het nokkenassignaal hebben vertrouwd. Om te achterhalen wat er met de krukassensor aan de hand was werd direct de weerstand van de spoel gemeten. Deze bleek veel te hoog, maar de spoel was niet geheel onderbroken. Normaal is de weerstand van een dergelijke sensor ongeveer 200-1500 Ohm. We monteerden een nieuwe sensor en de storing was verholpen.

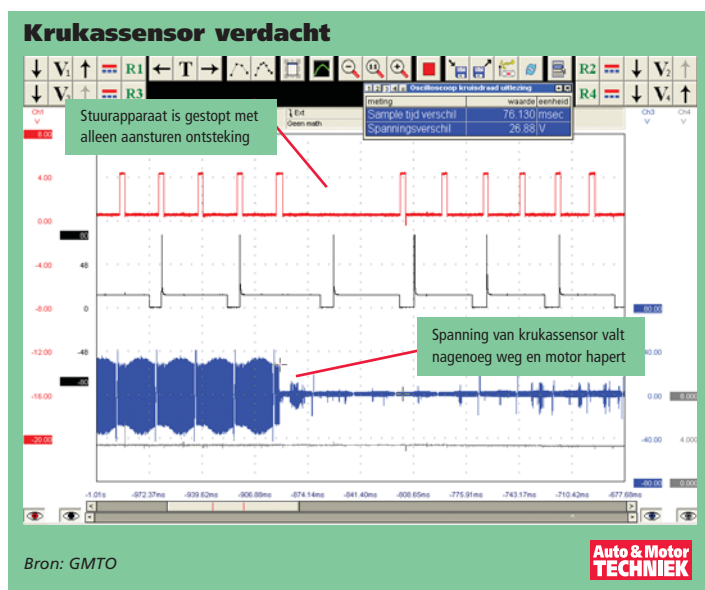
2. Tijdens deze meting is ook het krukassensorsignaal vastgelegd. Dit signaal schoot omlaag op het moment van inhouden. Vreemd is dat de ontsteking wegvalt, terwijl de injector gewoon aangestuurd blijft.

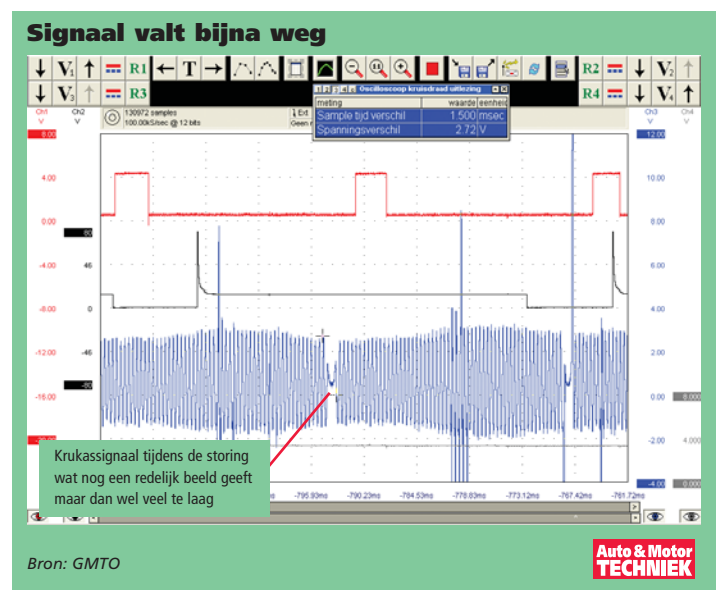
3. Normaal is de signaalhoogte van de krukassensor ongeveer 30V. Tijdens de storing daalde deze tot hooguit 3V. De schaalinstelling van de krukassensor is in deze figuur handmatig met een factor 10 verlaagd om het signaal goed zichtbaar te maken.

Ondanks het slechte krukassignaal werd er dus geen foutcode gegenereerd in het stuurapparaat. Mogelijk omdat het signaal nog wel aanwezig was, ook al was het zeer zwak. Normaal is de signaalhoogte van de krukassensor ongeveer 30V. Tijdens de storing daalde deze tot hooguit 3V (figuur 3). De schaalinstelling van de krukassensor is in deze figuur handmatig met een factor 10 verlaagd om het signaal goed zichtbaar te maken. Er is hier nog een soort 'krukassignaal' te zien, inclusief de missende tanden. Zou dit de oorzaak kunnen zijn dat het stuurapparaat geen foutcode heeft vastgelegd? Belangrijk is altijd dat een scope nooit op een autorange stand moet worden gezet omdat na het automatisch schalen van de spanningen de scope een redelijk signaal laat zien en de monteur zich dan gemakkelijk kan vergissen en het signaal goedkeurt.

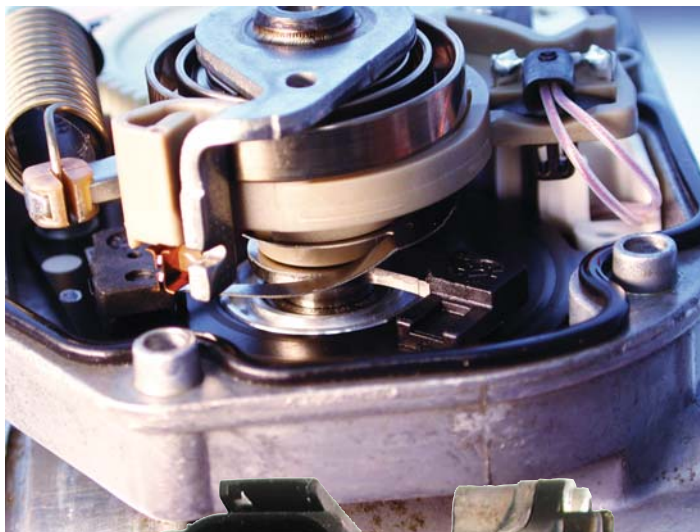
Het inhouden en onregelmatig stationair draaien, maakten het VDO-gasklephuis van deze Golf-motor verdacht. Het heeft een geïntegreerde stationairregeling. Het elektrisch gedeelte van dit gasklephuis bestaat uit een tweetal potentiometers, een stelmotor voor de stationairregeling en een stationair contact.

Het elektrisch deel van dit gasklep huis is voorzien van een tweetal potentiometers, een stelmotor voor de stationairregeling en een stationair contact. Eén potentiometer is voor het detecteren van de gasklepstand en een tweede potentiometer voor het vaststellen van de positie van de stelmotor. Deze geeft dus de stand weer van de variabele aanslag van de stationair

Het niet vlak lopen van de motor in het stationaire gebied kon simpel worden opgelost door het gasklephuis opnieuw 'in te leren' en het stationair toerental softwarematig iets hoger af te stellen.
