**Auto & Motor
TECHNIEK**

Diagnosetips van Bram

Een kleine onderhoudsbeurt die uitmondde in een bijna complete motorrevisie en een onwillige Espace op gas die zijn vermogen verloor: dat waren de meest spraakmakende voorvallen uit de praktijk van troubleshooter Bram vorige maand. Wij tekenden ze voor u op.

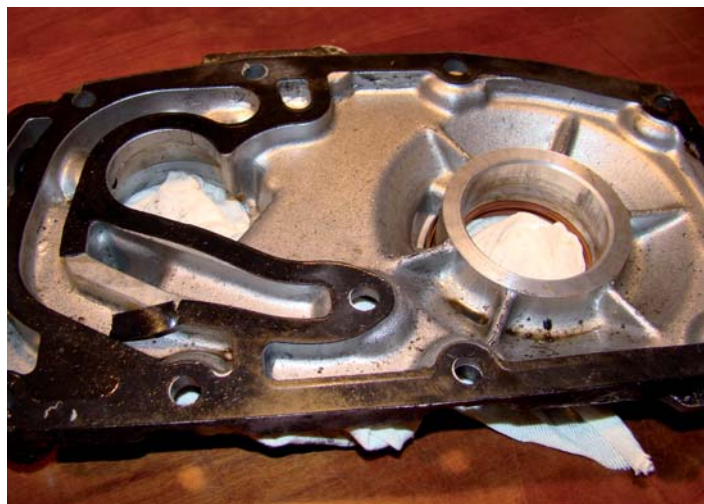
De Iveco-motor liep vast omdat de pomp vanwege een verschoven pakking niet voldoende olie kon opzuigen. De as van de pomp heeft behoorlijk lopen vreten in het huis, zoals u kunt zien.

“Kort en goed: de expert kwam. Overigens mijn complimenten hoe doortastend die lui zijn. Na het inspecteren van het pomphuis waren we er uit. Een pakking bleek inwendig verschoven, waardoor de pomp te weinig zuigkracht genereerde om de olie uit het filter te zuigen. De pomp was vastgelopen en daardoor was de poelie van de brandstofpomp kapotgeslagen. De expert vond dat ik nalatig was geweest, ik had moeten controleren met een manometer of de sensor daadwerkelijk kapot was of dat er een andere oorzaak in het spel was. Maar, gaf hij toe, hem zou hetzelfde zijn overkomen. Zo zie je maar, je moet niet altijd blindvaren op je ervaring en bent nooit te oud om te leren!”

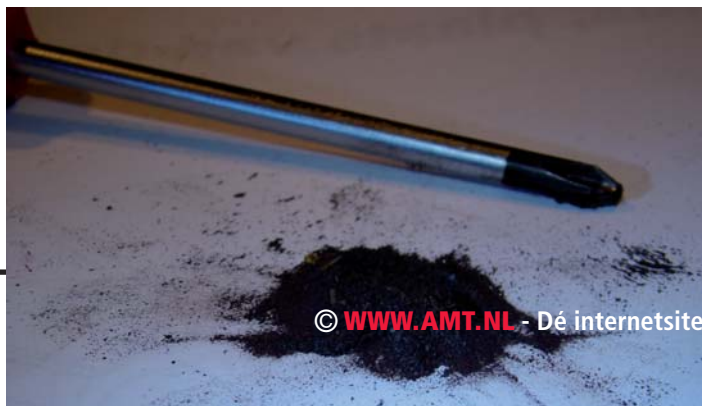
Het vuil dat zich had verzameld in het filtertje vlak voor de verdamer van de Renault Espace, bleek uiteindelijk niet de boosdoener van de 'kortademige' Fransman.

leek alles weer in orde, maar na een paar kilometer zakte de Fransman weer in. Op benzine niets aan de hand, dus moest de storing in de gasinstallatie zitten. Alles wees erop dat de toevoer naar de motor haperde en ik weet dat er voor de verdamer een klein filtertje zit. En jawel, dat zat bijna helemaal dicht. Filter schoongemaakt, teruggeplaatst en weer gaan proefrijden. Wat denk je? Hetzelfde probleem, na 3 kilometer was de pit eruit. Verder gaan zoeken en informeren wat ze tot dusver allemaal met de auto hadden uitgespookt. Het bleek dat ze ook de lambdasensor hadden vervangen door zo'n goedkoop universeel type. Het betrof een G3-installatie, waarbij de stapenmotor op basis van onder andere het lambdasignaal wordt aangestuurd. Het signaal van de lambdasensor bleek heel 'hoekig' waardoor de regelunit van de gasinstallatie het spoor bijster raakte. De motorregeling had er kennelijk geen last van, vandaar dat de Espace wel 'goed' op benzine liep. Nieuwe NTK-sensor gemonteerd en het probleem was over. Nog zo'n gevalletje waar je in eerste instantie op je ervaring afgaat, maar waar de oorzaak toch elders blijkt te liggen.” ●
