Toyota met haperende cilinder Inspuiting van slag

De motor van een Toyota MR2 gaat steeds slechter lopen. Gelukkig beschikt het autobedrijf over een diagnose tester. Deze leest de foutcode P0304 uit, wat duidt op misfire bij de vierde cilinder. Maar het wisselen van bobine en injector blijkt niet te helpen. Wat nu? Tijd voor technisch onderzoek bij GMTO.

Storingsdiagnose in de praktijk

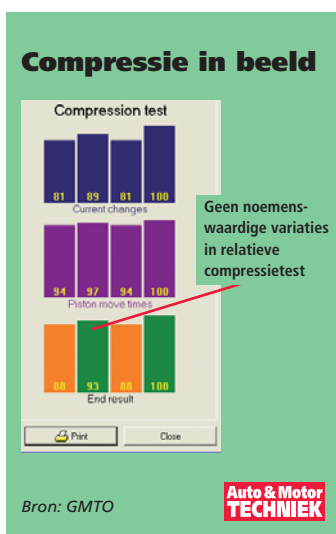
1. Een Compressiemeting met de scope laat geen grote afwijkingen tussen de cilinders zien, te klein om het geconstateerde probleem te veroorzaken.

Het beste is in deze gevallen weer van voren af aan te beginnen met meten en onderzoeken. De motor liep inmiddels continu slecht en één of meerdere cilinders moest dit probleem veroorzaken. Met de GMTO-scope werd eerst een compressiemeting uitgevoerd. Het resultaat dat in figuur 1 staat afgebeeld geeft aan dat deze motor niet

helemaal 100% was, maar dat de compressiever-schillen toch ook niet dusdanig groot waren dat het dergelijke problemen kon veroorzaken. Mengselproblemen kunnen meestal ook heel goed aan de hand van de lambdasensor gemeten worden. Het bijzondere aan het elektronisch regelsysteem is dat de viercilinder motor eigenlijk twee tweecilinder motoren zijn als je kijkt

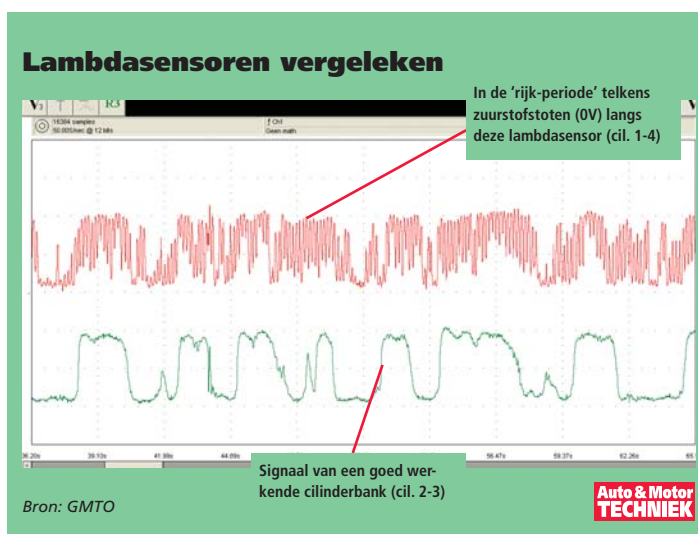
2. De Toyota-motor beschikt over twee lambdasensoren. Het bovenste beeld is het lambda-sigitaal behorend bij cilinder 1 en 4. Het onderste scopebeeld laat het lambda-sigitaal van cilinder 2 en 3 zien. Het lambda-sigitaal van de cilinders 2 en 3 ziet er goed uit, maar dat van de cilinders 1 en 4 absoluut niet.

Beide lambdasensoren werden gemeten en direct viel op dat de verbranding van cilinder 1 of 4, of beide, niet in orde was. In figuur 2 is te zien dat het bovenste scopebeeld (van cilinder 1 en 4) een zeer snelle fluctuatie op het lambda-sigitaal vertoont. In het onderste scopebeeld is de lambdasensor te zien die de mengselsamenstelling regelt van cilinder 2 en 3. Het lambda-sigitaal van de cilinders 2 en 3 ziet er goed uit, maar dat van de cilinders 1 en 4 absoluut niet. Wat is hier aan de hand: door 'misfire' in een cilinder wordt de zuurstof niet of gedeeltelijk verbrand waardoor telkens een zuurstofstoot langs de betreffende lambdasensor stroomt. Zuurstof

langs een lambdasensor betekent een afgegeven spanning van 0 Volt. Duidelijk is te zien dat continu de sensorspanning kortstondig daalt als de betreffende cilinders (1-4) zich in de 'rijke' periode bevinden (lambdasensor 0,8 Volt). Elke cilinderslag, met de slechte ontbranding, heeft een daling van het lambdasignaal tot gevolg. Dit was in ieder geval een goed (meet) begin in de aanloop naar de oplossing.

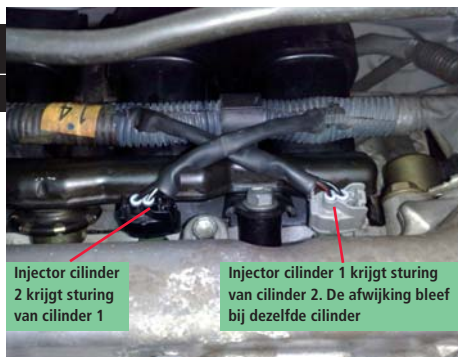
5. Om overtuigd te zijn dat het probleem zich in injector 1 bevindt, hebben we de stekkers van cilinder 2 en 1 even omgedraaid. Het afwijkende scopebeeld bleef bij cilinder 1 aanwezig. Er was dus geen probleem in de ECU.

Om er van overtuigd te zijn dat het probleem zich in injector 1 bevindt hebben we de stekkers van cilinder 2 en 1 omgedraaid (zie foto 5). Het afwijkende scopebeeld wat betreft stroom en spanning bleef bij cilinder 1 aanwezig (dus ook

geen probleem in de ECU). Nu zal men zeggen dat je de draden van een dergelijk sequentieel inspuitstelsel niet kan omdraaien. Maar een injector eventjes op een ander moment te laten inspuiten kan geen kwaad. Bij vroegere systemen werden alle injectoren gelijktijdig aangestuurd en zo'n motor liep toch ook goed. Wel wordt hierbij de lambda-regeling verstoord. Om de proef op de som te nemen hebben we de injectoren 1 en 2 met elkaar gewisseld zodat de slechte injector in de andere cilinderbank terecht kwam. Wat bleek: De signalen van de lambda-sensoren draaiden om en het signaal van cilinder 2-3 werd nu zeer slecht. Het bewijs was geleverd (zie figuur 6). Waarschijnlijk zijn er een aantal windingen van deze injector kortgesloten waardoor zich een weerstandscomponent heeft gevormd in het injectorcircuit (verklaring van de stroomimpuls 0,25 A). De weerstand van de slechte injector bedroeg 14 Ohm en dat was 2 Ohm lager dan de rest.

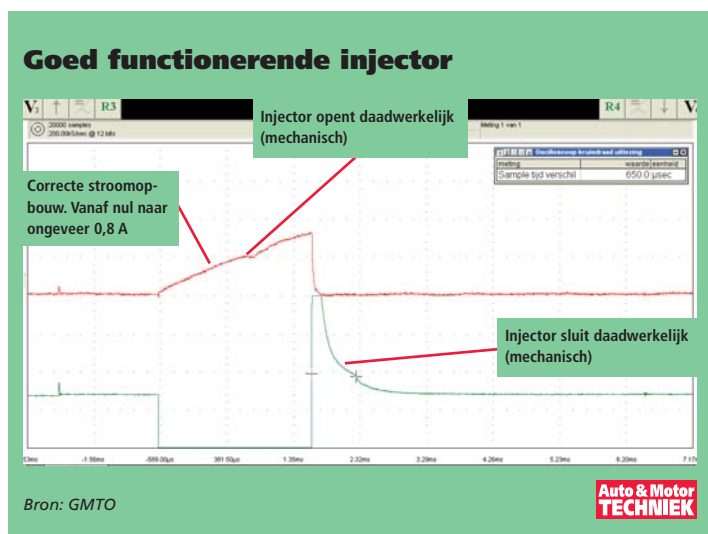
3. Om de injectoren op juiste werking te controleren meten we de spanning op de min-zijde van de injector en de stroom door de injector. Met deze injector is niets aan de hand.

In figuur 3 en 4 zijn duidelijk de verschillen te zien bij een uitvergroting van de injectorsignalen. Figuur 4 toont een afwijkend injectorbeeld (cilinder 1) en figuur 3 geeft het signaal van wat op de andere drie injectoren werd gemeten.

spoel altijd een curve vertoont die vanuit 0 A begint en gestaag oploopt tot de maximale stroomsterkte (in figuur 3 is het juiste gedrag te zien).

2. Een te lage inductiepuls aan het einde van de injectietijd. Deze inductiepuls ligt meestal in de buurt van de 80 Volt en bij deze injector is te zien dat net de 40 Volt wordt gehaald. In figuur 3 (goede injector) is de inductiepuls afgekapt op 40 Volt maar dat komt omdat de scopeschaal niet hoger was ingesteld. Te zien is dat op het moment van deze 40 Volt de inductiepuls nog zeer breed is en dat betekent dat de puls veel hoger is geweest dan afgebeeld.

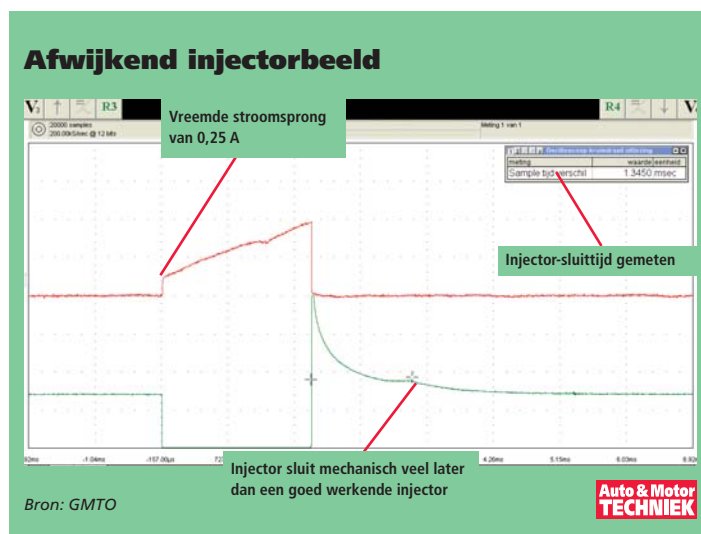
4. Bij cilinder 1 treffen we een afwijkend injectorbeeld aan. De stroom die door injector 1 loopt vertoont tijdens het inschakelmoment een zeer snelle stroomsprong van ongeveer 0,25 A. Verder zien we een te lage inductiepuls aan het einde van de injectietijd en een veel te lange sluittijd.

Wat is er mis met het signaal van injector 1? Eigenlijk zijn er drie afwijkingen te zien:

1. De stroom die door injector 1 loopt vertoont tijdens het inschakelmoment een zeer snelle stroomsprong van ongeveer 0,25 A. Dit stroomgedrag is bij een spoel onmogelijk omdat een

3. Een veel te lange sluittijd van injector 1. De sluittijd van een klep (in dit geval een injector) is te zien aan het hobbeltje in het scopebeeld achter de inductiepuls. Bij deze injector is de sluittijd ruim het dubbele van een goed werkende injector (1,34 msec tegenover 0,65 msec normaal). Genoeg aanleiding om dit signaal af te keuren.

Een te snelle stroomtoename en een te lage inductiespanning kan het gevolg zijn van een weerstand die zich over de injectoraansluitingen bevindt. Deze weerstand veroorzaakt ook dat de inductiepuls-energie zich, terug, op de injector stort (een stroomkring via deze weerstand en de spoel) en de stroom in de injector zelf langer laat lopen en dus de injector langer open blijft staan. Normaal heeft de inductiepuls totaal geen invloed op het openen en sluiten van de injector. In de stroomtoename (openingsfase) is tevens te zien wanneer de injector open gaat op het moment waarop de stroomtoename even dipt.

Als je de beide beelden over elkaar heen legt zie je dat de slecht werkende injector eigenlijk langer open blijft staan dan de goed werkende injector. Als dat zo is wordt er in cilinder 1 meer brandstof gespoten dan in cilinder 4. De ECU reageert door de openingstijd van beide injectoren (1 en 4 zijn één groep door de betreffende lambdasensor) te verkleinen om een goed werkende cilinderbank te krijgen. Dit lukt dus niet, want de hoeveelheid brandstof in cilinder 4 (goede injector) wordt daardoor te kort waardoor deze cilinder over begint te slaan (arm mengsel). De ECU detecteert het overslaan van cilinder 4 aan de hand van het krukas-sensorsignaal en keurt deze cilinder dus af. Zie hier: Het diagnoseprobleem is geboren en de garage heeft zich volledig geconcentreerd op cilinder 4 terwijl cilinder 1 het probleem was.

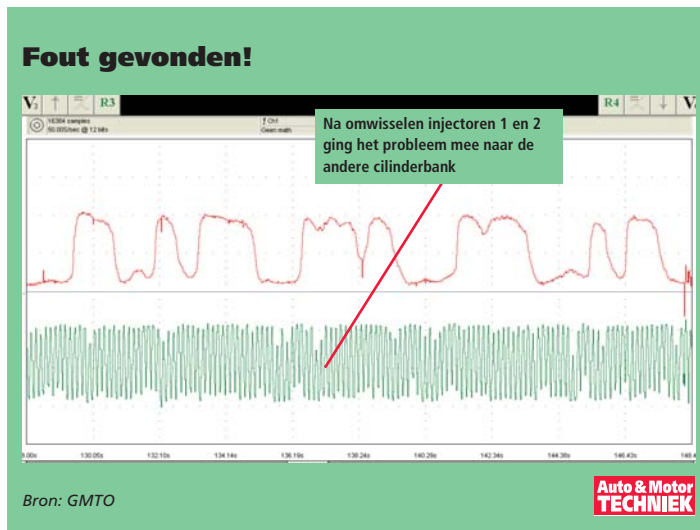
6. Om de proef op de som te nemen hebben we de injectoren 1 en 2 met elkaar gewisseld, zodat de slechte injector in de andere cilinderbank terecht kwam. De signalen van de lambda-sensoren draaiden om en het signaal van cilinder 2-3 werd nu zeer slecht.

den. Exact meten en een goed inzicht in de systemen en componenten blijft zeer belangrijk. Het trainen van de monteurs met een hoog praktijkgehalte (zelf de storingen zoeken) en met de juiste scope-apparaat is zo belangrijk. Bij alle andere leermethodes zal uw klant alleen maar de verliezer zijn. Het wisselen van componenten om zo achter de oorzaak van de storing te komen blijft altijd riskant. In dit geval waren er geen onderdelen van cilinder 1 gewisseld en dus had er ook geen verandering plaatsgevonden. De betreffende injector is bij het autobedrijf gewisseld en een goed lopende motor was het resultaat.
