**Auto & Motor
TECHNIEK**

Informatiedisplays voordelig gerepareerd

Nieuw leven voor het LCD-display

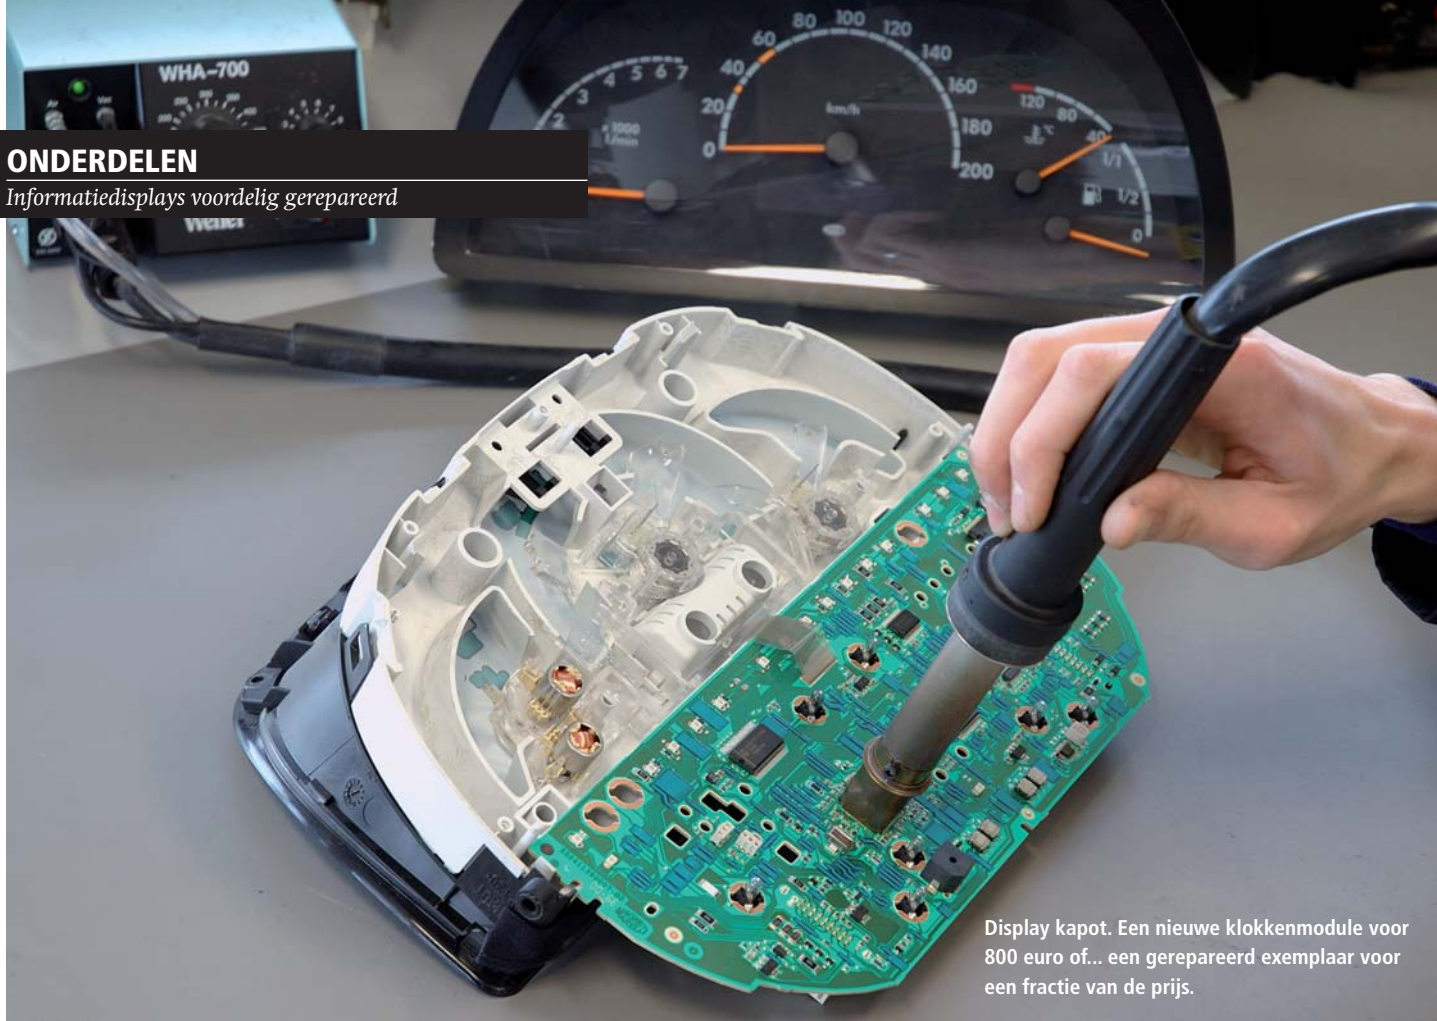
Display kapot. Een nieuwe klokkenmodule voor 800 euro of... een gerepareerd exemplaar voor een fractie van de prijs.

Ritje in een Amsterdamse taxi. De Mercedes W210 E-klasse rijdt nog net zo comfortabel als toen hij zeven jaar geleden de productieband af rolde. Wel staan de displays links en rechts op het dashboard op zwart. En voorlopig blijft dat ook zo: “800 euro voor een paar nieuwe klok-kies? Bekijk ‘t!”

“Is ook helemaal niet nodig”, zegt directeur Léon Kleine Staarman van ACtronics. “Wij vernieuwen die twee displays en vervangen de ver-

bindingskabels van de klokkenmodule voor 90 euro”. Strikt genomen is de vervanging van beide displays niet eens nodig: “Nee, meestal zit het probleem niet in het display, maar in de verbinding. De displays vervangen we omdat de verbinding op nieuw glas beter hecht”.

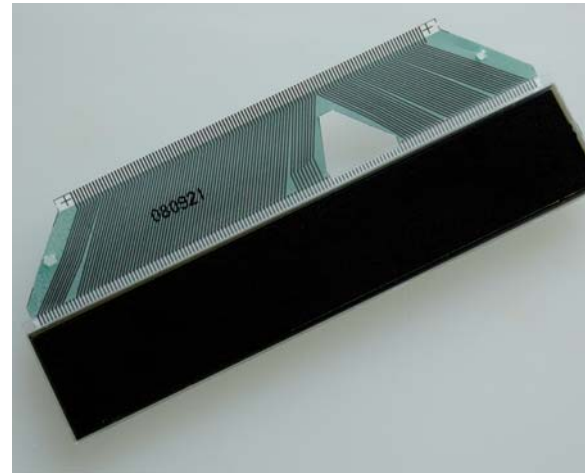
Een heatseal-verbinding komt tot stand onder invloed van druk, temperatuur en tijd. Tijdens een zwaar leven in de auto laat hij weer los onder invloed van trillingen, temperatuur en tijd. Een keiharde UV-lijmlaag helpt.

Hij legt uit hoe zo’n heatseal-verbinding tot stand komt: “De flatcable wordt bij hoge druk en temperatuur gedurende een bepaalde tijd op de geleidende baantjes op het glas gedrukt. De heatseal-laag bestaat uit epoxy en kleine gouddeeltjes. Door de druk en temperatuur worden de epoxydeeltjes naar de zijkant weggedrukt en zorgen de gouddeeltjes voor verticale verbindinkjes tussen flexcable en spoor-tjes”.

Dan gaat de auto de weg op. Het lampje achter het LCD-schermpje geeft veel warmte af. De epoxylaag wordt opnieuw zacht. De trillingen in de auto doen de rest. En vroeg of laat, laat de verbinding los.

“Er zijn twee manieren om zo’n defecte heatseal-verbinding te repareren”, vertelt Kleine Staarman. “De eerste is de laag opnieuw verhitten en aanduwen. Eigenlijk probeer je dan een lijmlaag die al uitgehard is opnieuw te gebruiken. Dat werkt wel, maar niet voor lang. Na maximaal een jaar is de verbinding opnieuw verbroken.”

Zo moet het dus niet. De tweede manier werkt wel: “We vervangen de flatcable met de heatseal. We maken de bevestiging bij de juiste temperatuur, druk en gedurende de juiste tijd. Daarna brengen we bovenop de verbinding een keiharde laag UV-lijm aan. Die is net zo hard als het glas en maakt de verbinding bestand tegen trillingen. Een autoleven lang!”
Logische vraag: waarom leggen de autofabri-
