# Diagnosetips van Bram

Een Mazda zonder vonk moet voor een doorgewinterde troubleshooter geen vraagtekens oproepen. Toch is de praktijk weerbarstiger, ondervond ook Bram deze maand. Verder moest hij zich buigen over de haperende, moderne techniek van een Audi A3, waar onze troubleshooter in eerste instantie peentjes van zweette. Onterecht, zo bleek na een doortastende diagnose.

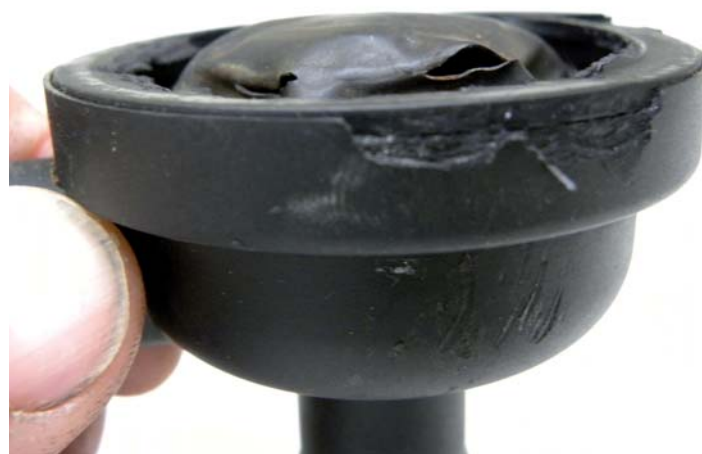
Het membraan van het carterontluchtings-omloopssysteem van de Audi A4 was op twee plaatsen gescheurd waardoor de motor bij lage toerentallen valse lucht aanzooog.

Dat betekent dat er tussen de turbo en de gasklep een lek moest zitten, dus de slangen en de intercooler. Nu is het altijd moeilijk om een luchtlek te zoeken, zeker als het om vacuüm gaat. Ik zag geen lek, hoorde niets suizen en remmenreiner of sop op de onderdelen leverde niets op. Klopte ook wel, want het lek zat tussen de gasklep en de motor en wel in het carterontluchtingsysteem. Dat is bij deze motor redelijk complex omdat het een turbo betreft. Daarvoor is de motor uitgerust met een omloopssysteem. In het membraan van de klep in dit systeem zaten twee scheurtjes waardoor de motor bij stationair draaien valse lucht kon aanzuigen. Ik ben daar achter gekomen door het dekseltje van het regelpotje er met een schroevendraaier af te peuten. Niet een dagelijks voorkomend probleem, maar als ik er achteraf over nadenk dan herken ik het wel. Ford Escorts met een lek in de carterontluchting gaven dezelfde klachten.” ●
