Bijzonder ontstekingsstelsel van slag

Saab heeft de hik

Een Saab 9-5 met een B205E-motor uit 1999 en voorzien van een Trionic T7-motormanagement, deed vreemd. De auto hield soms kortstondig in, maar reed daarna weer gewoon door zonder problemen. Een lastige storing, zeker omdat het ontstekingsstelsel van deze Saab bepaald niet 'gewoon' is. GMTO bracht genezing.

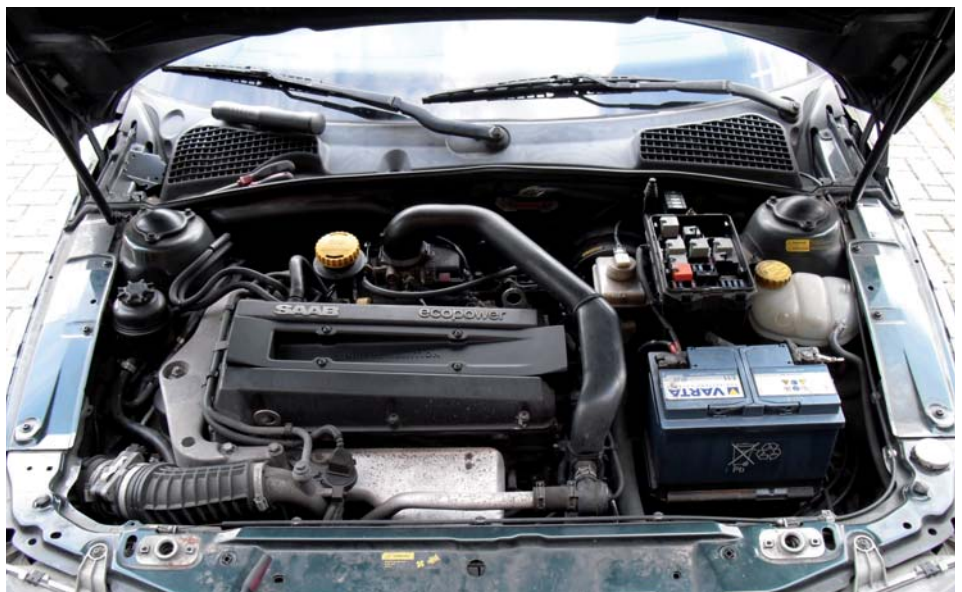
De Saab is voorzien van een speciaal DI-ontstekingsstelsel. Het wordt al ruim 20 jaar toegepast en werkt anders dan gebruikelijk. Opletten dus bij de diagnose!

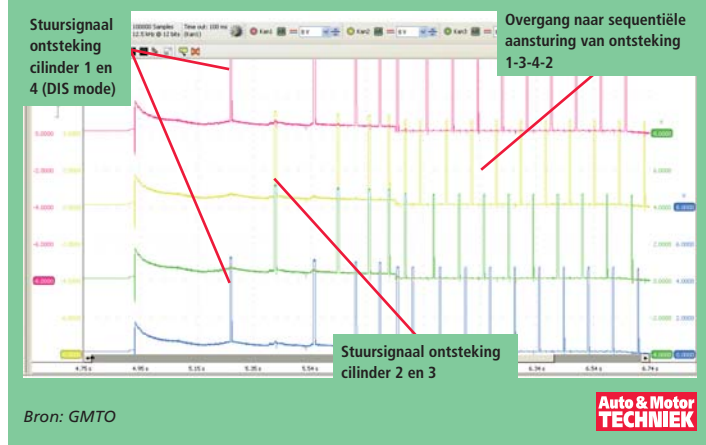
Overgang op sequentiële aansturing

1. De Saab start op met een DIS-ontsteking en twee om twee aansturing van de injectoren. Na het aanslaan van de motor past de ECU de ontsteking en injectie onmiddellijk aan naar een 1 op 1 situatie, dus sequentiële aansturing.

In figuur 1 is duidelijk deze omschakeling te zien. Hier zijn de vier aparte aanstuurpulsen voor de vier bobines op de scope gezet. Eerst vonken cilinder 1 en 4 (boven en onder) en 2 en 3 (midden) gelijktijdig. Na 7 pulsen (ongeveer twee omwentelingen) herkent de ECU de ontbrandingen en schakelt over op sequentiële aansturing. In figuur 2 is dit te zien door op kanaal 1 de aansturing van de bobine van cilinder 1 te meten, op kanaal 2 het ontbrandingsdetectie-sig-naal en kanaal 3 het sig-naal van een injector. Er zijn twee ontbrandingsdetectie-aansluitingen aanwezig op het DI-moduul, waarbij aansluiting 8 de ontbranding herkent van cilinder 1 en 2 en aansluiting 9 die van cilinder 3 en 4.

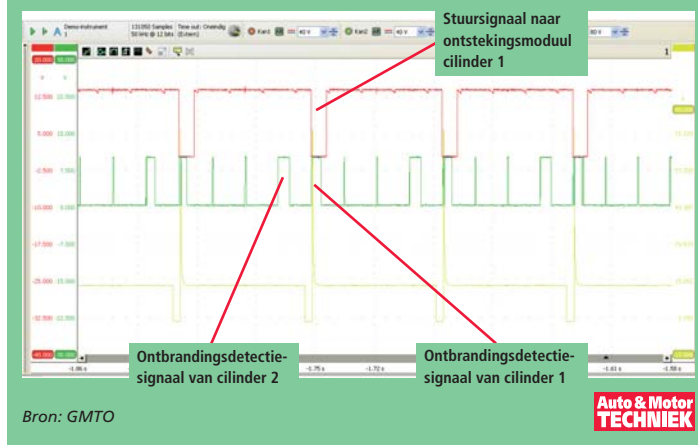
Ontbrandingsdetectie in beeld

2. Zodra de sequentiële aansturing een feit is, kunnen we verder meten. Op kanaal 1 ziet u de aansturing van de bobine van cilinder 1, op kanaal 2 het ontbrandingsdetectie-sig-naal en op kanaal 3 het sig-naal van een injector.

In het scopebeeld van figuur 2 is te zien dat, tijdens de bobine-aansturing van cilinder 1 (bo-

venste sig-naal), een brede puls aanwezig is in het tweede sig-naal. Een brede puls geeft aan dat er een ontbranding is geweest in deze cilinder. Tevens zien we even voor deze brede puls ook een andere brede puls. Dit is de ontstekingsherkenning van cilinder 2 geweest omdat deze detectie ook over deze aansluiting loopt. De twee overige (smalle) pulsen in het tweede scopesig-naal zijn in feite stoorpulsen van de andere groep (cilinder 3-4). Het derde scopesig-naal is één van de injectoren.

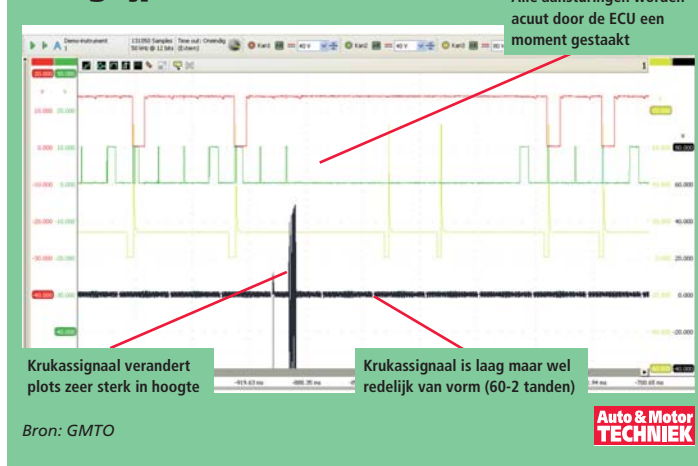
ECU grijpt in

3. Op een bepaald moment stijgt het krukassig-naal naar grote hoogte (van 15 naar 60 Volt), waarna de ECU de aansturingen acuut onderbreekt.

In figuur 3 zijn diverse vreemde zaken te zien, die via de scope naar voren kwamen. In de bovenste drie sig-nalen is te zien dat er haperingen ontstaan in zowel de bobine-aansturing, en natuurlijk ook in de ontbrandingsdetectie van deze betreffende cilinder (geen ontsteking meer) en in de injectoraansturing. Met het vierde sig-naal is iets apart aan de hand. Het krukassig-naal wordt een moment wel vijf maal hoger. De 15 Volt topwaarde, werd even

60 Volt en op dat moment hield de motor in. Bij het uitvergroten van deze hoge pulsen, bleek de signaalvorm wel in orde te zijn. We vonden het krukassignaal van 15 Volt bij 3000 toeren overigens aan de lage kant. Maar de motor liep bij dit lage krukassignaal eigenlijk toch zonder problemen. Toen we hierna de motor stilzetten en opnieuw probeerden te starten, sloeg de motor niet meer aan. Het enige dat aanwezig was, tijdens het starten, was een zeer laag krukassignaal. Na analyse bleek dit signaal, op dat moment, niet hoger te komen dan 0,1 Volt en dat is inderdaad te laag om de motor aan te laten slaan (toppen moeten minimaal 0,5 Volt zijn). Zie figuur 4 voor dit uitvergroete krukassignaal. Na uitvergroting lijkt de signaalvorm wel degelijk op een krukassignaal.

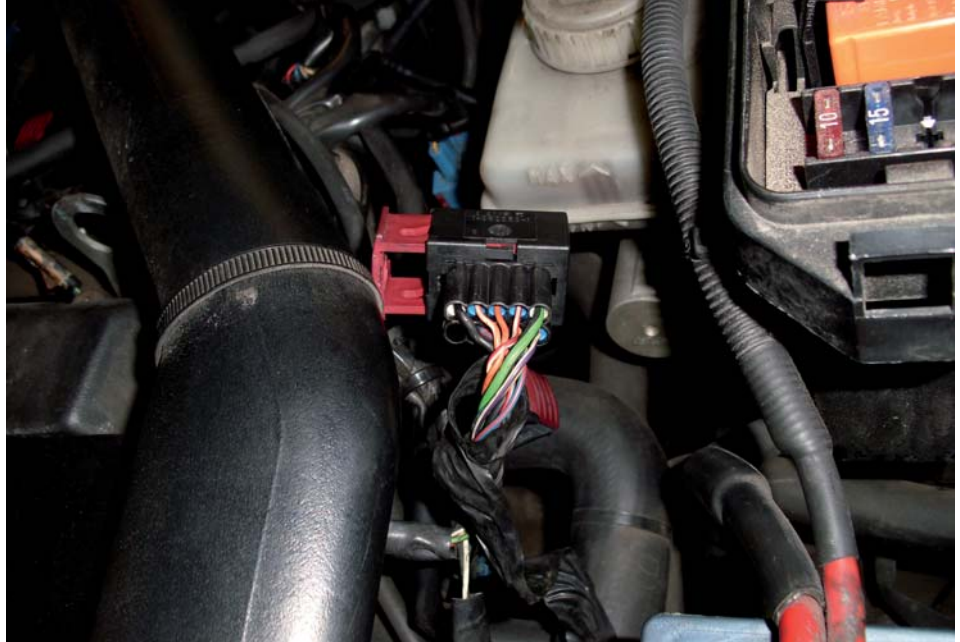
Op het bobineblok treft u deze stekker aan, waar diverse metingen op uitgevoerd kunnen worden voor de diagnose.

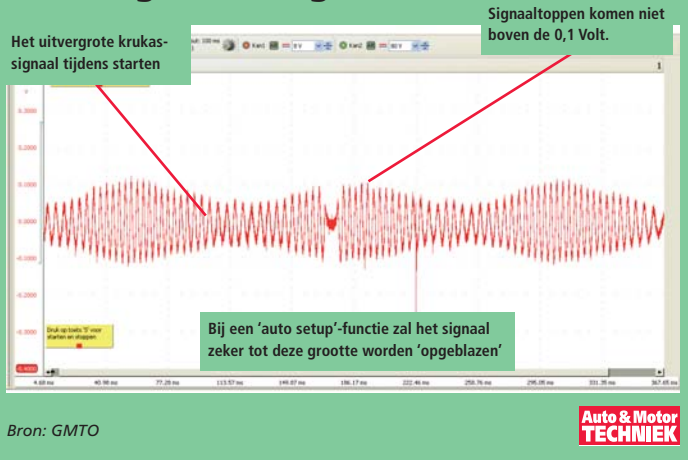
Krukassignaal te laag

4. Na het haperen van de motor sloeg deze niet meer aan. Tijdens het starten bleek het krukassignaal veel te laag te zijn om de ECU tot activiteit te bewegen.

Voor het aanslaan van deze motor moet het krukassignaal absoluut hoger zijn dan in figuur 4. Na enige tijd van afkoeling bleek het krukassignaal, tijdens starten, veel hoger te zijn en sloeg de motor ook weer aan. Het signaal kwam, bij hogere toerentallen, zelfs dik boven de 80 Volt uit. Ook bleek de weerstand van deze sensor, bij warme motor, veel hoger te zijn dan bij koude motor. Conclusie: krukassensor defect.

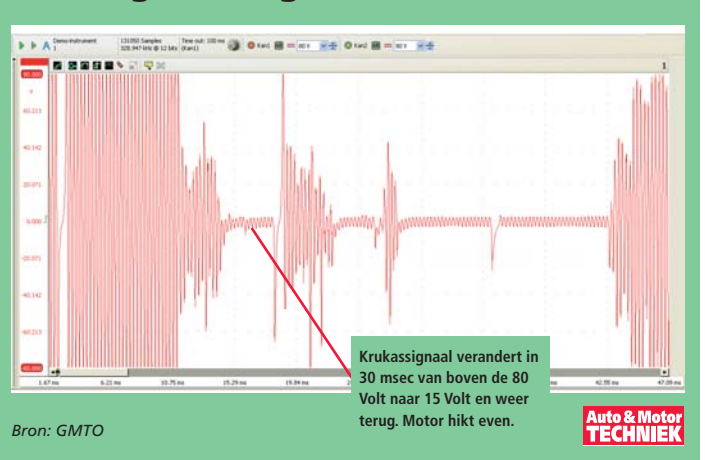
Van hoog naar laag en vice versa

5. In korte tijd schiet het krukassensorsignaal van 80 Volt naar 15 Volt en weer terug. Dat veroorzaakt het 'hikken' van de motor.

Maar waarom bleef de motor gewoon draaien bij een defecte krukassensor en waarom het kort inhouden? Het antwoord is simpel. De koude motor sloeg altijd aan omdat dan de krukassensor afgekoeld was en geen defect vertoonde. Tijdens het rijden en opwarmen van de sensor kon het gebeuren dat deze deels onderbroken raakte. Een snelle verandering in signaalhoogte van dit krukassignaal ziet de ECU in eerste instantie als een probleem en stopt alle aansturingen. Maar omdat het lage

krukassignaal toch hoog genoeg blijkt te zijn voor een goede detectie van toerental en krukasspositie, komt de sturing naar ontsteking en injectie weer op gang (kort hikken). Bij nog een aantal metingen onder diverse omstandigheden bleken ook andere storingsvarianten voor te komen. Zo kon het krukassignaal, een moment, opeens van hoog naar laag te schieten en weer terug (figuur 5). Een andere variant die we tijdens het rijden tegenkwamen was dat het signaal van normaal (hoog) naar continu laag of juist andersom veranderde. Al deze acties veroorzaakten het hikken van de motor. Na het vervangen van de krukassensor waren alle problemen verdwenen.
