Auto & Motor
TECHNIEK

ATC Twente bezoekt Ganzeboom Transmissies

Techniek en revisie van de automaat

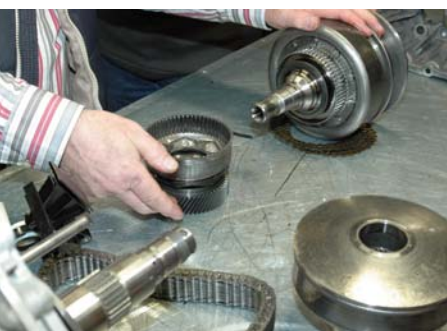
Wat kan er allemaal misgaan in zo'n Multitronic-CVT van Audi?

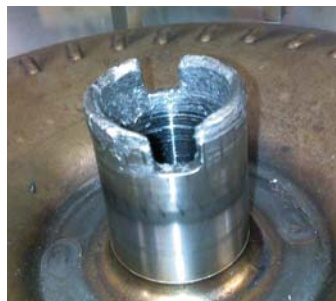
Actuele storing: Het voeringmateriaal is weg en het converterdeksel is helemaal ingelopen. Oorzaak: de drukregeling laat de lock-up te veel slippen.

Toch heeft zo'n koppelvormer ook een nadeel. Eenmaal op snelheid rijd je nog steeds op olie. En dus gaat er aandrijfenergie verloren: "Vandaar de lock-up. Dat is een plaat met wrijvingsmateriaal

aan de achterkant van het turbine-wiel. Oliedruk perst de lock-up tegen de frontcover en de vloeistofkoppeling verandert in een vaste verbinding".

Die lock-up zorgt soms voor problemen: "Vroeger ging er gewoon een plens olie tegenaan en 'beng', de lock-up schakelde in. Tegenvoerdig staan de comforteisen dat niet meer toe. De computer regelt nu dat de lock-up mooi geleidelijk

inkomt. Soms blijft hij zelfs deels slippen. Dat vraagt veel van frictie-materiaal en olie. En gaat er iets mis met de drukregeling, dan komt zo'n koppelvormer hier in de werkplaats”.

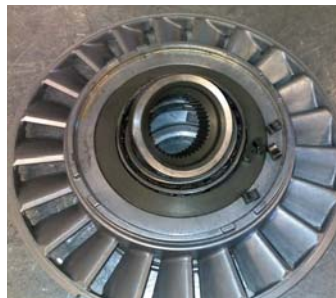
De nek van de koppelvormer zat niet diep genoeg in de oliepomp. Oorzaak: bij uitbouwen bleef de koppelvormer aan de motor. Bij inbouwen komen omvormer en bak niet meer in lijn en gaat de nek niet diep genoeg in de pomp.

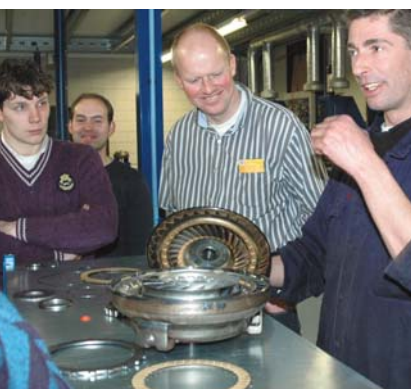
Bij hard weggrijden vanuit stilstand wordt de eenrichtingskoppeling van de stator zwaar belast. Deze heeft dat niet overleefd. Komt dat door chiptuning? “Wij zijn er huiverig voor”, zegt Michel Ganzeboom.
