DIAGNOSETIPS VAN BRAM

Iedere praktiserende monteur kent het wel, een ogenschijnlijk eenvoudige reparatieklus loopt uit op een fiasco omdat je een klein foutje maakt. Ook een geroutineerde autotechnicus als Bram overkwam dat tijdens een reparatie aan een Volkswagen Transporter.

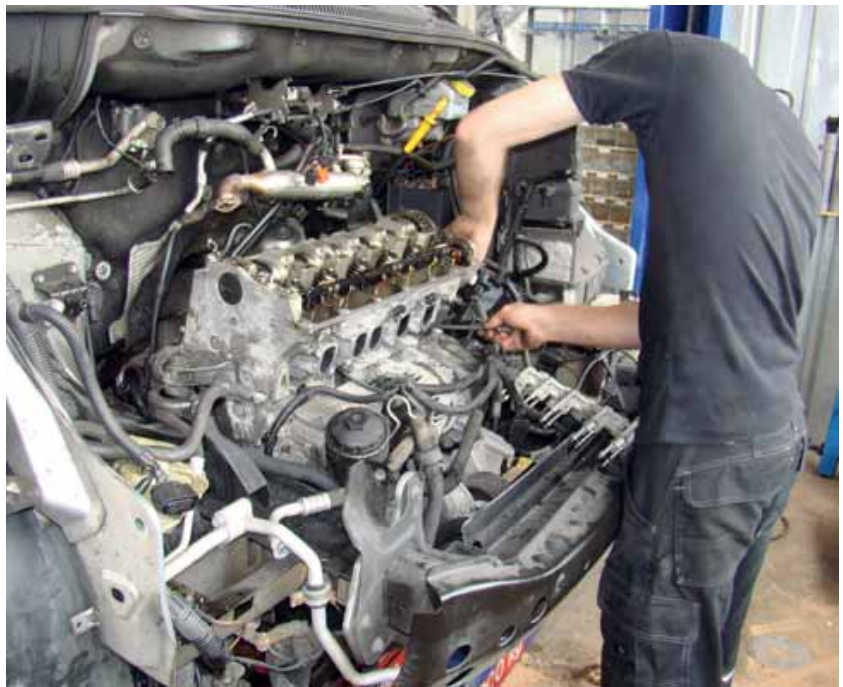
Ondanks alle zorgvuldigheid had ik toch te diep geboord. Bijna onvermijdelijk want je zet kracht om het stalen tapboutje uit te boren en op het moment dat je daar doorheen bent ga je op volle kracht door het aluminium. Gevolg, een onbedoelde verbinding tussen het koelkanaal en het carter; einde verhaal dus!”

Even een tapeind vervangen van het uitlaatspruitstuk liep uit op een groot fiasco. Tijdens het uitboren boorde Bram door de kop waardoor er koelvloeistof in het carter lekte.

Hoe ga je zo iets voorkomen? “In 99% van de gevallen gaat deze klus zonder problemen. Maar ik denk er sterk over om een afstandsmaal op de boor te maken zodat ik uitwendig kan zien hoever ik ben en onmogelijk te diep kan boren.”

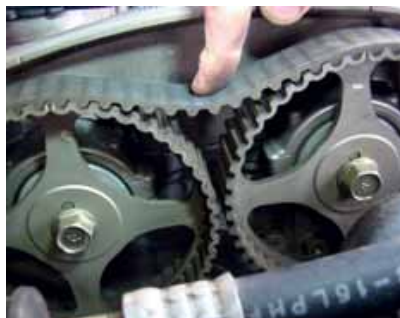
Normaal gesproken is de spanner verantwoordelijk om de riem strak te houden om de tandwielen maar in dit geval is het Bram's vinger die deze taak verzorgt. Oorzaak? Tijdens het vervangen van de riem was men de spanner 'vergeten'.
