# Preventieve waterpompvervangning voorkomt koelproblemen

## Operatie waterpomp

De waterpomp is het pompend hart van het koelsysteem. Met eenvoudige controles en preventief onderhoud voorkomt u dure reparaties en vroegtijdige storingen aan de complete aandrijflijn. Preventief vervangen van de waterpomp hoort daar ook bij. AMT geeft nuttige werkplaatstips.

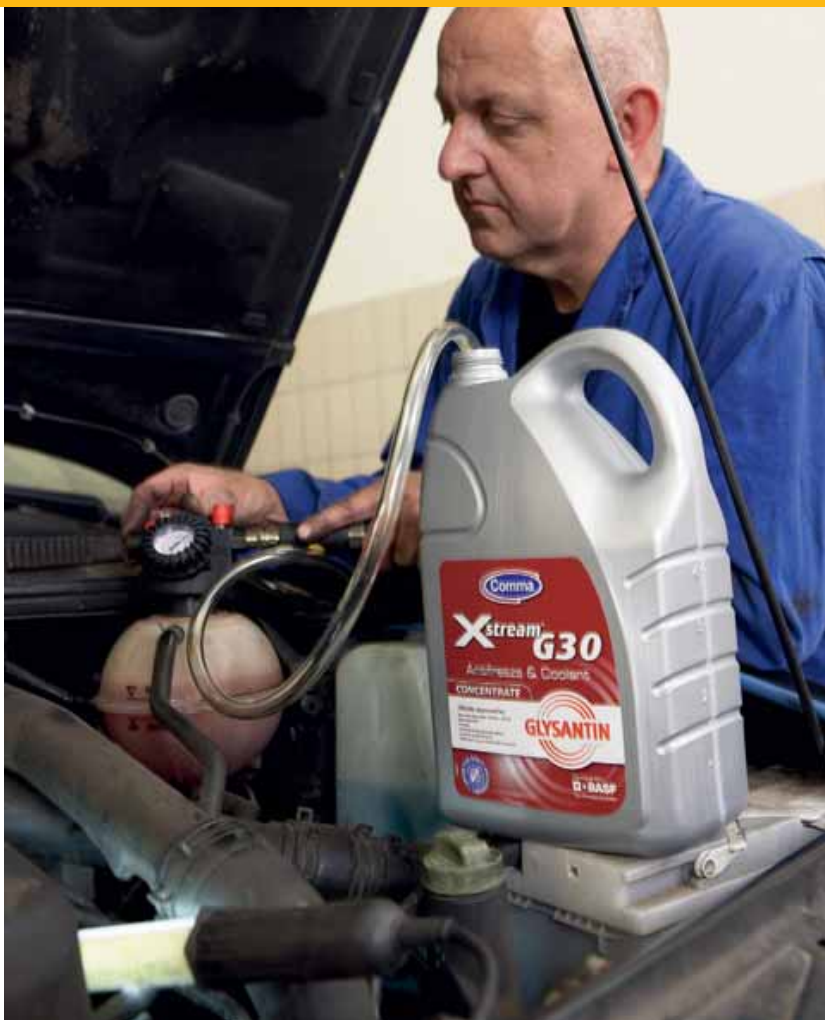
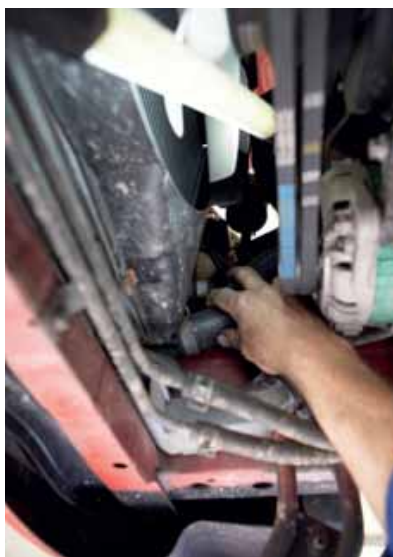
Controle van het leidingwerk en de overige delen van het koelcircuit: wie doet dat niet tijdens een normale beurt? Inwendige vervuiling is storingsoorzaak nummer 1 bij kapotte waterpompen.

Verversen van de koelvloeistof behoort tot de periodieke onderhoudstaken, tenzij nadrukkelijk anders vermeld. Let u er wel op dat u het systeem met de voorgeschreven koelvloeistof afvult en meng nooit twee verschillende soorten door elkaar. Sommige koelsystemen ontluften moeilijk, let daar op en gebruik desnoods een hulpmiddel om het systeem te ontdoen van lucht.

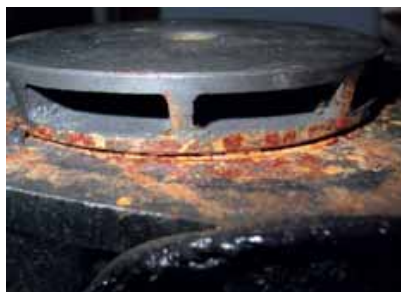
Roest en lekkage uit de waterpomp duiden op een verkeerde mengverhouding van glycol of additieven in de koelvloeistof. 'Stinkt' de pomp daarbij ook nog en hebben zich donkere, harde, verbrande olieresten en afdichtingspasta opgehoopt, dan is de motor oververhit geweest. Daardoor zijn de afdichtingen beschadigd en als gevolg daarvan is de pomp gaan lekken.

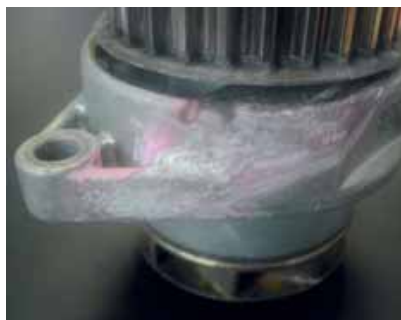
Iedere pomp heeft een draineeropening. Zijn daar tijdens een onderhoudsbeurt koelvloeistofsporen en roze verkleuringen te zien, dan zijn de interne afdichtingen aan gort. Die roze verkleuring is afdichtingspasta dat ooit bij de montage is gebruikt.
