GMTO: Storingsdiagnose in de praktijk

Zafira fopt de wisselmethode

Een X18XE motor met Simtec 71-motormanagementsysteem van een Opel Zafira 1.8 bouwjaar 2001 wil niet mooi rond lopen. Hoe pakt GMTO die storing aan?

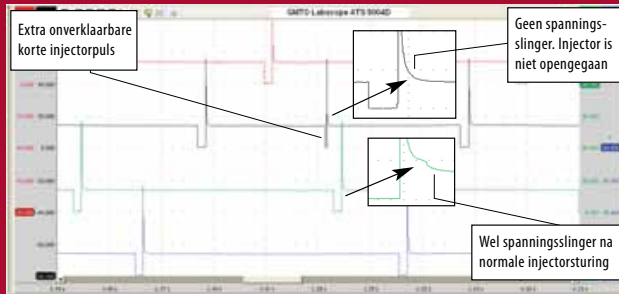
Onverklaarbare extra injectorpulsjes

1. Onverklaarbare extra injectorpulsjes, maar ze leiden niet tot extra injecties.

Omdat de motor een constant probleem vertoont, kiezen we ervoor om eerst alle injectoren met de 4-kanaals scope te controleren. Bij af en toe optredende storingen kiezen we meestal voor een andere scope-instelling, waarbij alle belangrijke componenten gelijktijdig op het scherm komen. Denk aan één injector, één bobine, de krukassensor en de lambdasensor. Er is wat vreemds te zien in de injectorenmeting. Kijk maar in figuur 1. Bij stationair toerental worden de injectoren af en toe extra aangestuurd. Op dat moment hebben we daar geen verklaring voor. De aanstuurtijd is maar 900 µs (0,9 milliseconde). Door de traagheid van de klep is dat te kort om de injector te openen. Dat is weer te zien aan het ontbreken van de extra spanningsslinger aan de achterzijde van de inductiepuls. Deze extra spanningsslinger is normaal gesproken het resultaat van het mechanisch sluiten van de injector. Dus, deze extra injectiepulsen kunnen niet direct het probleem van de slecht lopende motor veroorzaken. Maar ze horen daar niet!

maak je niet als je een component gewisseld hebt en het mengsel geeft nog steeds foutcodes. Toch liever meten dan uitwisselen dus. Als laatste meten we nogmaals de injectoren. Na de reparaties zijn de onverklaarbare extra injectorpulsen uit figuur 1 verdwenen. De verklaring? Mogelijk schopte de slecht werkende ontsteking de ECU in de war, zodat die de extra pulsen genereerde.

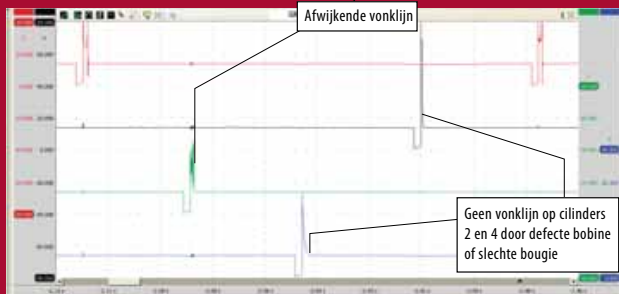
Geen of afwijkende vonklijn

2. Geen vonklijn op bougies 2 en 4 en af en toe een afwijkende vonklijn op de andere bougies. Het bobineblok is defect en de bougies zijn slecht.

Om toch de oorzaak van de storing te vinden, meten we de primaire ontstekingsbeelden van alle vier de bobines. Daar is duidelijk iets mis. De bougies van cilinder 2 en 4 hebben wel een ionisatiespanning maar geen vonklijn (zie figuur 2). En een vonk is toch nog steeds nodig om een mengsel tot explosie te brengen. Tevens is er af en toe een zeer grillige vonklijn te zien op de andere bougies, zoals in figuur 2 op bougie 3. We controleren de bougies. Ze zien er slecht uit en we vervangen ze. Het helpt niet, de vonklijn op de twee bougies komt niet terug. Met de scope controleren we de plus op de bobines, want het kan zijn dat een slechte plus tijdens de stroomperiode (contacthoek), sterk daalt. Dit kan veroorzaakt worden door een overgangweerstand zodat er geen, of te kort, een magnetisch veld in de bobine komt. Dan ontbreekt het vermogen om een goede vonk te genereren. Ook de plus blijkt in orde, dus blijft over dat de bobines zelf defect moeten zijn. We bestellen een nieuw bobineblok

en na montage vonken de bougies weer als vau-ouds.

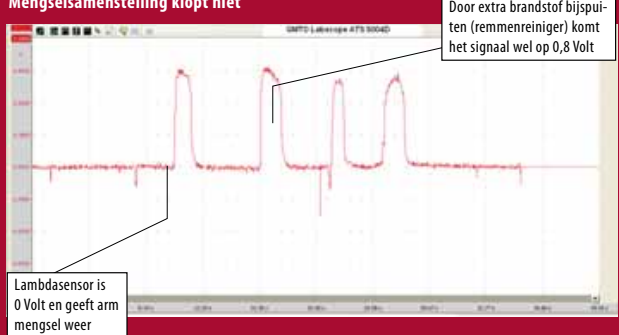
Mengsamenstelling klopt niet

3. De lambdasensor geeft 0 volt. Werkt hij wel? Verrijking met remmenreiner geeft het antwoord.

Eind goed al goed? Nou nee, niet helemaal. De motor loopt beter, maar heeft nog steeds te weinig vermogen. Er moet nog een probleem zijn! Eerst toch maar even de lambdasensor meten om de mengsamenstelling te controleren. De sensorspanning staat op 0 Volt. Is het mengsel arm of reageert de sensor niet? Dat is simpel te controleren. We verrijken het mengsel door remmenreiner in te spuiten. Figuur 3 laat zien dat de lambdasensor direct reageert op dit mengseltrucje. Zijn afgegeven spanning gaat naar 0,8 Volt. Lambdasensor en bedrading zijn dus goed.

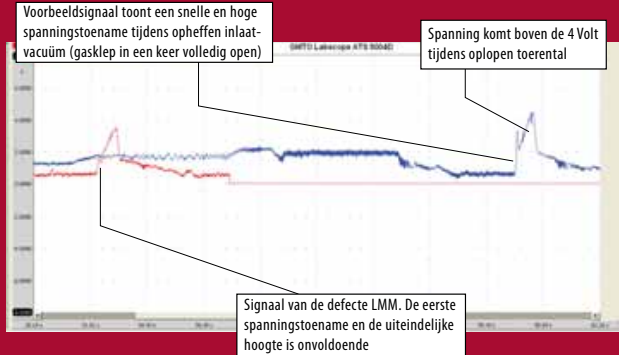
LMM defect

4. De rode lijn geeft het signaal van de luchtmassameter weer. Dat komt niet overeen met de blauwe lijn uit de ATIS-databank.

Een mengselprobleem kan ook veroorzaakt worden door de luchtmassameter (LMM). In ons ATIS-datasysteem hebben we de gegevens en scopebeelden van deze motor staan. Dus: LMM meten en vergelijken. In een dergelijke test meten we de signaaldraad en kijken we of de spanning onder verschillende omstandigheden gelijk loopt met het voorbeeldsignaal. Bij deze meting laten we de motor draaien op 1000, 2000 en 3000 t/min en accelereren we een aantal keren volgas. Wat blijkt, tijdens het accelereren komt de eerste spanningstoename niet op de gewenste hoogte. Deze spanningstoename wordt veroorzaakt door het wegvallen van het vacuüm in de inlaat nadat de gasklep ineens volledig wordt geopend. Daarna loopt de spanning gelijk op met het toerental van de motor en ook deze spanningsverandering komt niet op de gewenste hoogte. Conclusie: LMM defect! Natuurlijk meten we nog even de LMM-bedrading om niet straks toch een massa- of voedingsprobleem van de LMM te hebben.

We monteren een nieuwe LMM. De motor loopt nu beter maar nog niet top. We weten dat alle voorgaande problemen een verandering in het leergeheugen tot gevolg kunnen hebben. Ook lezen we nog steeds de actieve foutcode P0170 uit. Die geeft aan dat het mengsel buiten bereik is. De lambdasensor geeft nu het signaal van een rijk mengsel aan: 0,8 Volt. Maar bij het verhogen van het toerental gaat het signaal toch pendelen, zie figuur 5. De nieuwe LMM is nu ingeleerd en alles kan weer normaal functioneren. Dat blijkt ook zo te zijn. De klant heeft de auto opgehaald en na een flinke rit loopt de motor goed en blijft de foutcode weg.
