RDW EN HAN METEN AAN AUTO'S MÉT EN ZÓNDER DPF

# Roetfilter weg, hoe ontdek je dat?

**Twee identieke diesel-auto's. Een met roetfilter, de ander met een leeg roetfilterhuis. Hoe groot is het verschil? Kun je dat eenvoudig meten? En kun je er een auto op afkeuren in de APK? Of heb je dan eerst andere apparatuur nodig? Belangrijke vragen. De RDW ging samen met de HAN op zoek naar antwoorden. AMT keek mee.**

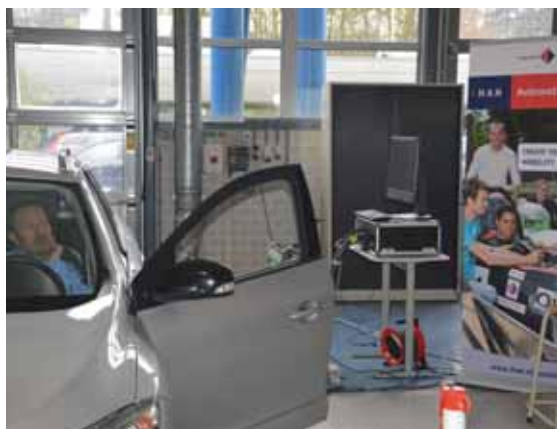
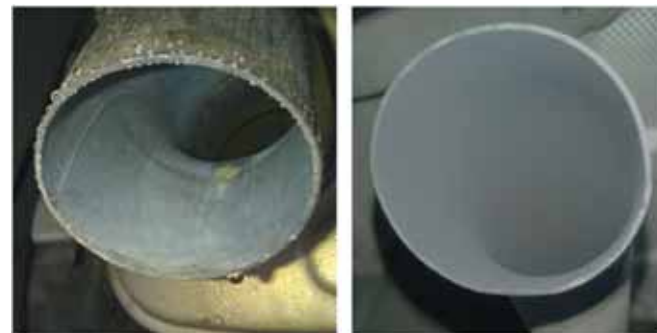
*Roetfilter weg, dat zie je toch aan de uitlaat? Niet altijd. Links Renault Mégane, rechts Ford Focus, beide vóór uitbouw van het roetfilter.*
