# AC System Diagnose - Werkdrukken R134A

**R134A WERKDRUK TABEL**

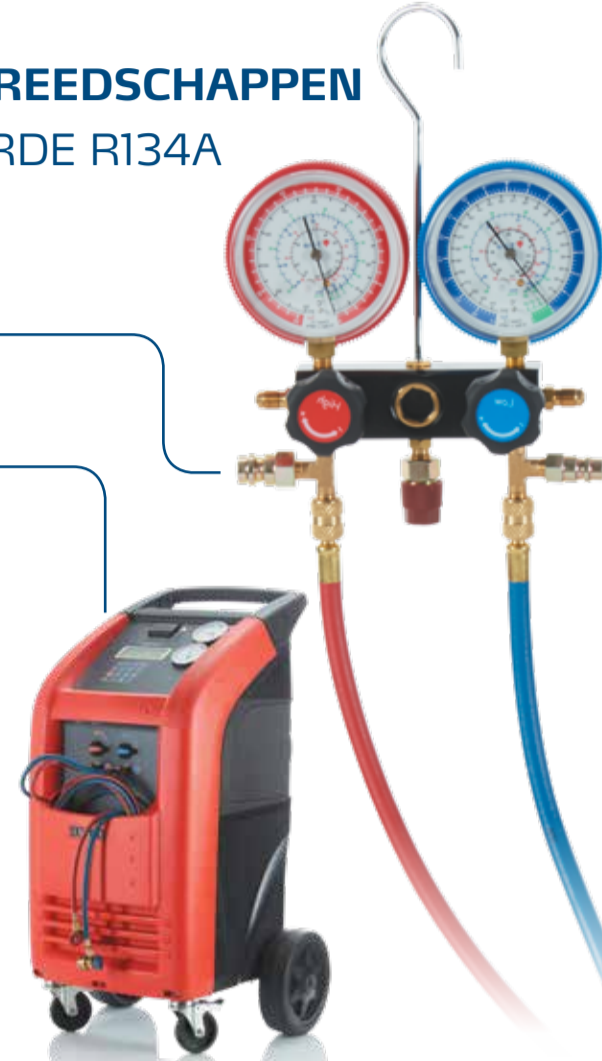
**AANBEVOLEN GEREEDSCHAPPEN**  
JUIST GEKALIBREERDE R134A  
DRUKMETER SET

**KOPPELINGEN**  
DRUKMETER SET

**VULSTATION**  
MET KOPPELINGEN

3 Sluit de aansluitingen van de drukmeter set op de service aansluitingen voor hoge en lage druk.

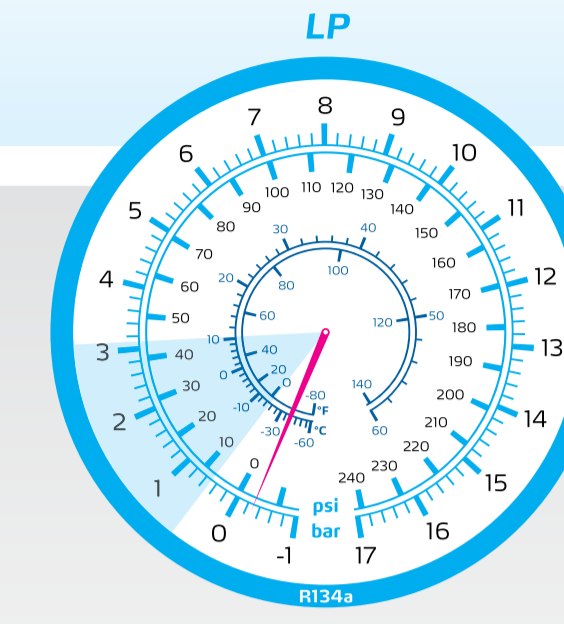
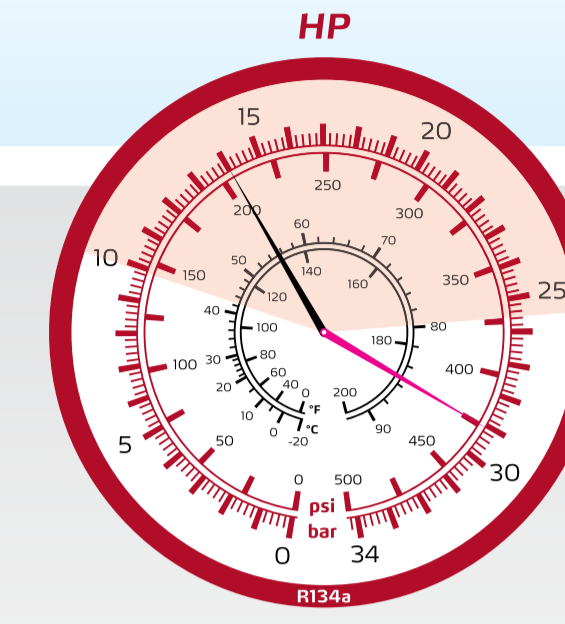
**SCENARIO 2**

- Het thermostatisch drukventiel is defect**
  - a. Vervang de thermostaat sensor tegen ijsvorming op de verdamper
- Het expansie ventiel is geblokkeerd of verstopt**

- a. Controleer/vervang de klep
  - b. Zorg voor een goed gespoeld en schoon systeem
- Beperking van de koudemiddelstroom tussen de filter-droger en het expansie ventiel**

- a. Vervuiling in het AC systeem. Spoelen is noodzakelijk
  - b. Vervang de klep/de compressor
  - c. Vervang de filter-droger
- De aanzuigzijde van de compressor (MCV/ECV) is verstopt en blokkeert de doorstroming van het koudemiddel**

- a. Onjuiste vulhoeveelheid in het systeem - vooral overvulling
  - b. Niet voldoende gevacumeerd/vocht in het systeem
  - c. Koudemiddel vervuld door een onjuist gebruik van toevoegingen zoals lekstop, te veel UV lekdetectie, achtergebleven resten van spoelmiddel

- De filter-droger is defect, verstopt of verzadigd**
  - a. Onjuiste vulhoeveelheid in het systeem - vooral overvulling
  - b. Niet voldoende gevacumeerd/vocht in het systeem

- c. Koudemiddel vervuld door een onjuist gebruik van toevoegingen zoals lekstop, te veel UV lekdetectie, achtergebleven resten van spoelmiddel

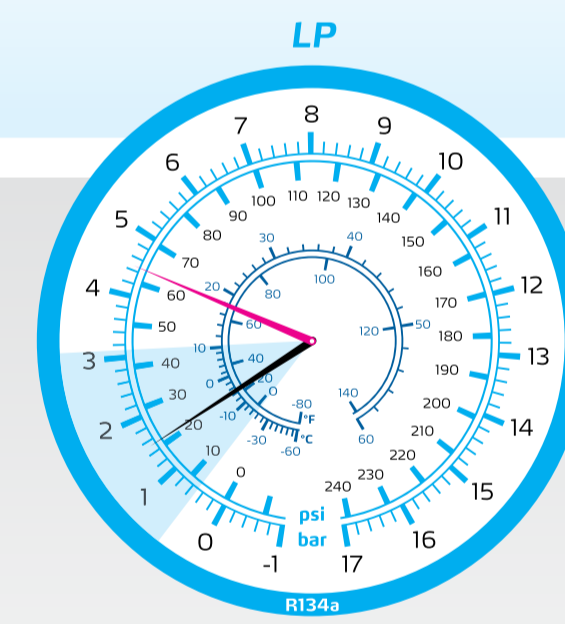
**SCENARIO 4**

- Te veel koudemiddel in het systeem**
  - a. Zorg dat het systeem de juiste vulhoeveelheid heeft volgens de instructie van de autofabrikant
- ECV/MCV klep werkt niet door een onjuiste aanzuig druk**

- a. Controleer/vervang de klep of vervang de compressor
- Condensator vervuld of verstopt**
  - a. Zorg voor een goed gespoeld en schoon systeem
  - b. Vervang de condensator

- Hoge drukzijde is verstopt - verstopping bij het service ventiel en tussen de compressor-condensator-filter**
  - a. Onjuiste vulhoeveelheid in het systeem - vooral overvulling

- b. Niet voldoende gevacumeerd/vocht in het systeem
  - c. Koudemiddel vervuld door een onjuist gebruik van toevoegingen zoals lekstop, te veel UV lekdetectie, achtergebleven resten van spoelmiddel

- d. Het systeem moet worden gespoeld
  - e. Vervang de filter-droger
- Omgevingstemperatuur boven 40 °C/104 °F**
  - a. Zorg dat het systeem de juiste vulhoeveelheid heeft volgens de instructie van de autofabrikant

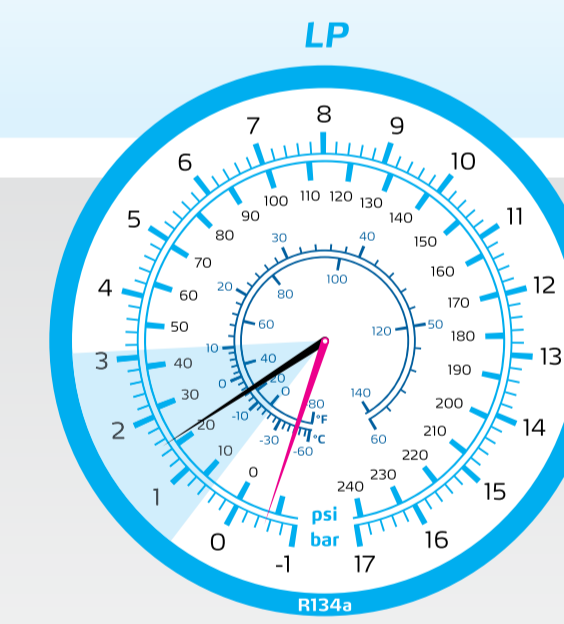
**SCENARIO 5**

- Te weinig koudemiddel**
  - a. Zorg dat het systeem de juiste vulhoeveelheid heeft volgens de instructie van de autofabrikant
  - b. Controleer het systeem op eventuele lekkages

- Expansie ventiel defect - vervuld of verstopt**
  - a. Controleer/vervang het expansie ventiel
- Verstopping in het systeem tussen de filter-droger en de verdamper**

- a. Vervuiling in het systeem. Zorg dat het systeem schoon/gespoeld is
  - b. Vervuiling in het systeem. Zorg dat het systeem schoon/gespoeld is
  - c. Vervang de filter-droger

- Verstopping aan de hoge drukzijde**
  - a. Controleer/vervang het expansie ventiel
  - b. Vervuiling in het systeem. Zorg dat het systeem schoon/gespoeld is

- c. Vervang de filter-droger
- Lage omgevingstemperatuur onder 5 °C/41 °F**
  - a. Zorg dat het systeem de juiste vulhoeveelheid heeft volgens de instructie van de autofabrikant

- b. Controleer het systeem op eventuele lekkages

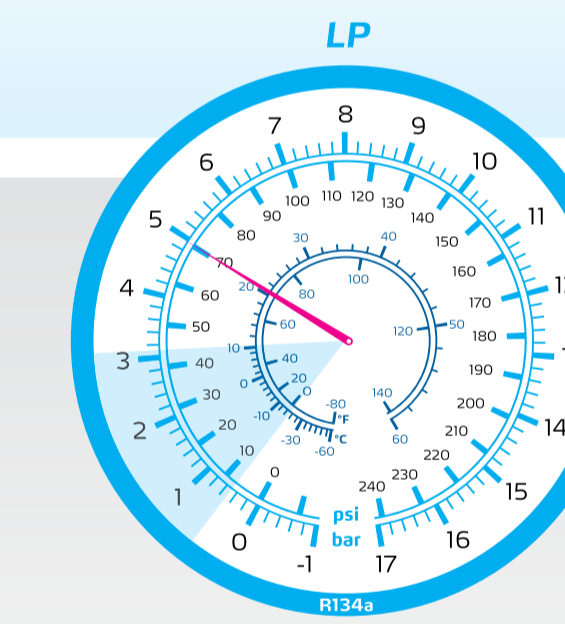
**SCENARIO 6**

- Compressor defect**
  - a. Onderzoek de oorzaak van het compressor defect
  - b. Vervang de compressor
- Electromagnetische koppeling van de compressor werkt niet goed**
  - a. Foutmelding van de voeding van de elektromagnetische koppeling
  - b. Verkeerde afstand tussen de koppelingsplaat en de poelie - moet worden aangepast
- Aandrijfriem/compressor poelie defect**
  - a. Onjuiste uitlijning van de poelie
  - b. Aandrijfriem/riemspanner is versleten
- ECV/MCV klep is defect waardoor een onjuiste zuigdruk ontstaat**
  - a. Diagnose MCV/ECV klep
  - b. Vervang de klep/compressor
  - c. Vervang de compressor indien beschadigd
- Controleer/vervang de klep of vervang de compressor**
