GMTO: Storingsdiagnose in de praktijk

Volvo XC90 met diverse storingen

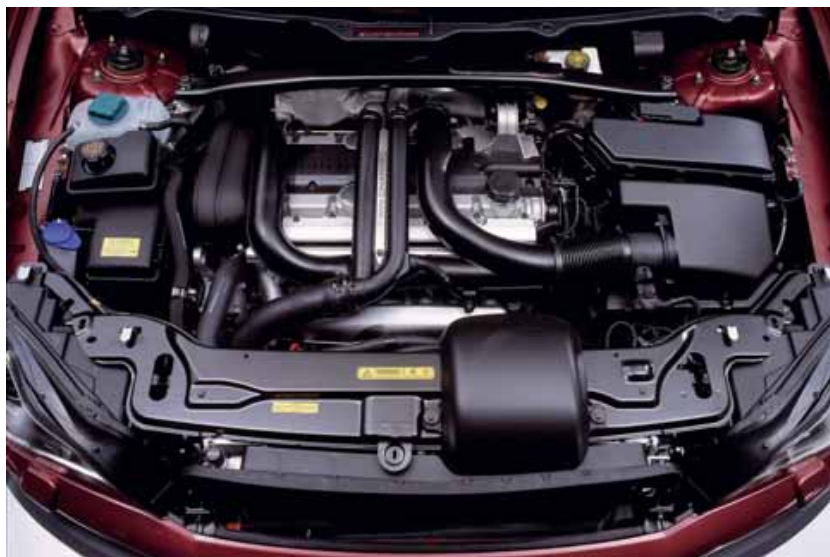
Een gebrek aan vermogen, twee brandende dashboardlampjes en een reeks foutcodes. Wat is er aan de hand met de B6294T-motor uit een Volvo XC90?

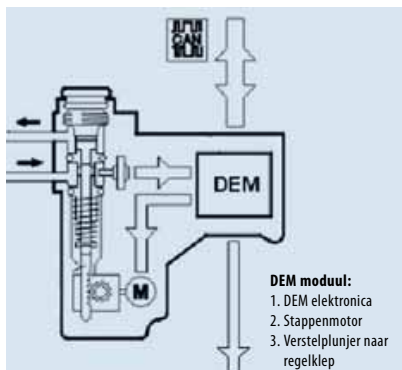
4. Het DEM-moduul gebruikt tal van data op de CAN-bus om de achterwieltractie traploos en optimaal te kunnen bij- en afschakelen.
