### GMTO schiet wegenwacht te hulp

# Pech onderweg

Een automobilist strandt met zijn Opel Astra langs de snelweg. De motor start vlot, maar valt snel weer stil. Voor de wegenwachter, die in weer en wind de steeds complexere techniek moet genezen, geen eenvoudig klusje. Gelukkig was GMTO in de buurt en kon met vereende krachten toch de juiste diagnose worden gesteld.

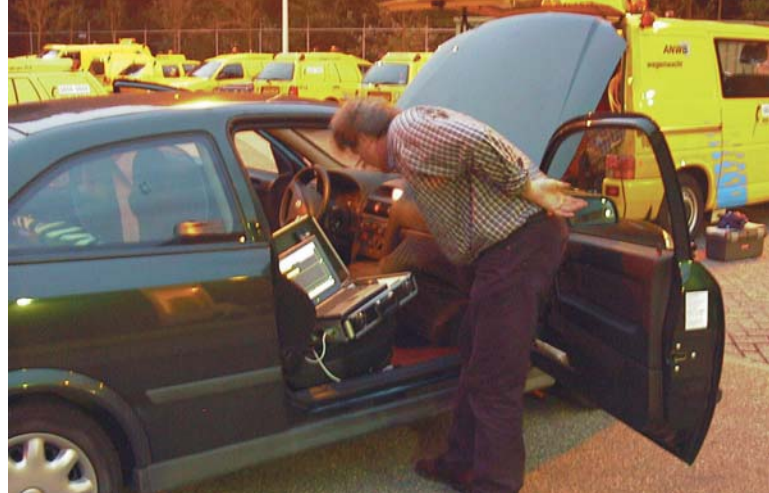
**Sporadisch optredende storingen zijn altijd moeilijk te lokaliseren. Toch kom je met de labe scope met meerkanaals meetfunctie en triggermogelijkheid een heel eind.**
