Garrett spijkert uw turbokennis bij

Turbo onder de loep

VNT-revisie vergeleken

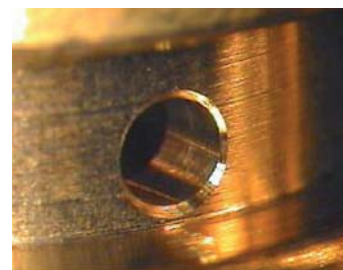
In het centrale huis blijken de zuigerveren te zijn vervangen door niet-originele exemplaren. Cass: "Het gat tussen begin en eind is groter.

Daar lekt meer gas door, zodat de carterdruk toeneemt". Bovendien hebben deze zuigerveren een wat andere kleur dan de originele: "Ik ken de materiaalsamenstelling van deze veer-

tjes niet. Ze zouden zomaar de turbo-as kunnen beschadigen". Terwijl Cass zich concentreert op de met te groot koppel aangedraaide boutjes in de achter-
