## DIAGNOSETIPS VAN BRAM

**De VAG-diesels met pompverstuiver staan bekend als betrouwbare krachtbronnen. Desondanks kennen ze een aantal pijnpuntjes, zoals een lekkende tandpomp en nokken-asschade. Een ervaren autotechnicus kent de verschijnselen en heeft adequate oplossingen. Maar dat kan ook leiden tot tunnelvisie...**

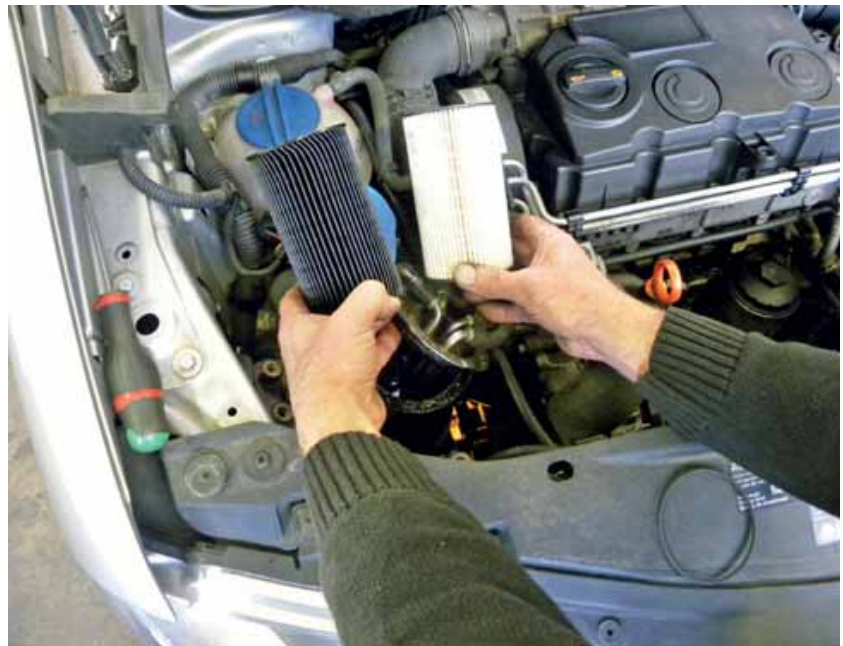
“Ze wisten het even niet meer”, zegt Bram. “Ze hadden alles gedaan volgens het boekje en nog wilde de Caddy SDi geen klap geven. De auto was door de klant aangeboden omdat hij niet meer liep. De autotechnicus vermoedde een lekkende tandpomp en demonteerde het brandstoffilter. Dat hoort enigszins wit te zijn, maar was bij deze Caddy helemaal zwart. Nou, dan weet je eigenlijk genoeg. Via een lekkende afdichting komt er motorolie in de brandstof. De concentratie motorolie in de brandstof neemt steeds meer toe en op termijn geeft de elektrische opvoerpomp in de tank de geest. Tot dusver klopte het allemaal. Vervolgens heeft hij de tank gespoeld en een nieuw opvoerpompje gezet. Daar ging het fout. De stekkers van Volkswagen zijn voorzien van een heel teer lipje dat de twee helften moet fixeren. Dat vraagt beleid bij het demonteren. En daar ging het mis. De autotechnicus is de stekker met een schroevendraaier te lijf gegaan. Hierdoor sneuvelde het lipje.”

Een sterk vervuild brandstoffilter duidde op een lekkende tandpomp. Een foutje bij demontage van de stekkers zorgde ervoor dat de autotechnicus vastliep.

Ik kreeg echter nog steeds geen brandstof boven en heb alles gecontroleerd. Toen zag ik dat de stekkerhelften los lagen doordat de borging was beschadigd.

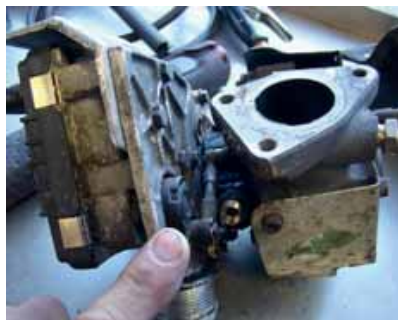
levert een enorme bijdrage aan de souplesse van de motor maar is wel storingsgevoelig. Door vervuiling gaan de vanen vastzitten waardoor de stelmotor op termijn doorbrandt.

zijn gevoelig voor roetaanslag en dergelijke. De vanen gaan vastzitten, waardoor de stelmotor vroeg of laat doorbrandt. Dat dat vaak gebeurt, blijkt wel uit het feit dat ACtronics die stelmotoren inmiddels levert, tegen een schappelijke prijs”. Bijkomend voordeel: “Je bent niet meer afhankelijk van de dealer. Ik had laatst echter een Audi A8. Bij die auto wordt de lage ACtronics-onderdeelprijs ruimschoots gecompenseerd door de arbeidskosten. Beide turbo’s zijn niet gemakkelijk toegankelijk en met de- en montage ben je zomaar een paar uur bezig. Als het tegenzit moet je daarna toch nog naar de dealer om een basisafstelling uit te laten voeren. Bij ‘mijn’ Audi heb ik eerst maar eens een uitgebreide proefrit gemaakt. De motor liep als een zonnetje en er waren geen foutcodes nadien. Ook de functietest leverde geen abnormale dingen op. Toen durfde ik het wel aan de auto aan de klant af te leveren zonder de dealer de basisafstelling te laten uitvoeren”.
