Auto & Motor
TECHNIEK

Voorkom schade bij demontage verstuiver en gloeibougie

Vibropac M40: innoverend gereedschap voor dieselreparatie

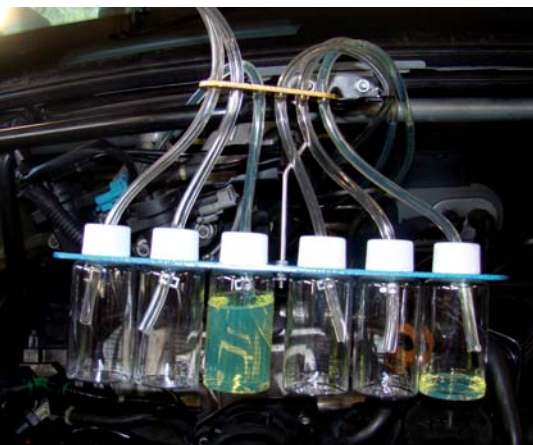
Inmiddels is het geen geheim meer dat verstuivers en gloeibougies geen compleet autoleven mee gaan. Een retourmeting brengt een defecte verstuiver snel aan het licht.

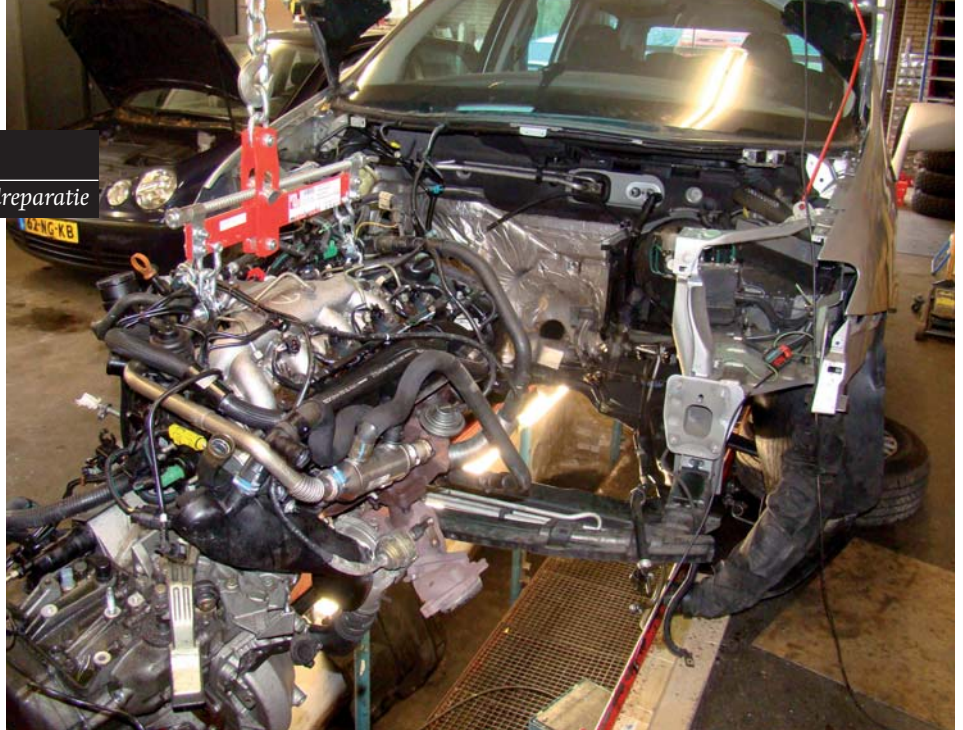
De klant zal waarschijnlijk denken dat zijn auto rijp is voor de sloop als hij hem zo ziet. Toch betreft het 'normaal' onderhoud, de injectoren moeten worden vervangen en aangezien de motor gekanteld naar achteren ligt kun je daar met geen goed fatsoen bij.

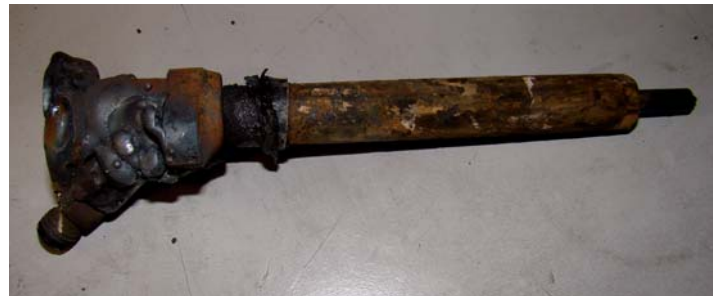
Deze ellende kwam uit een PSA-diesel. Je kunt goed zien wat de snijbrander heeft aangericht en hoe de injector zich door corrosie heeft vastgevreten in de kop.

De verstuiver en gloeibougie zijn gasdicht in de kop gemonteerd. Die kop is meestal van aluminium, de verstuiver en gloeibougie van staal. Daar begint het probleem. Tussen de twee verschillende metalen ontstaat een potentiaalverschil met contactcorrosie als gevolg. Ook de lekkage van verbrandingsgassen en vocht helpen mee om de verschillende delen muurvast met elkaar te verbinden.

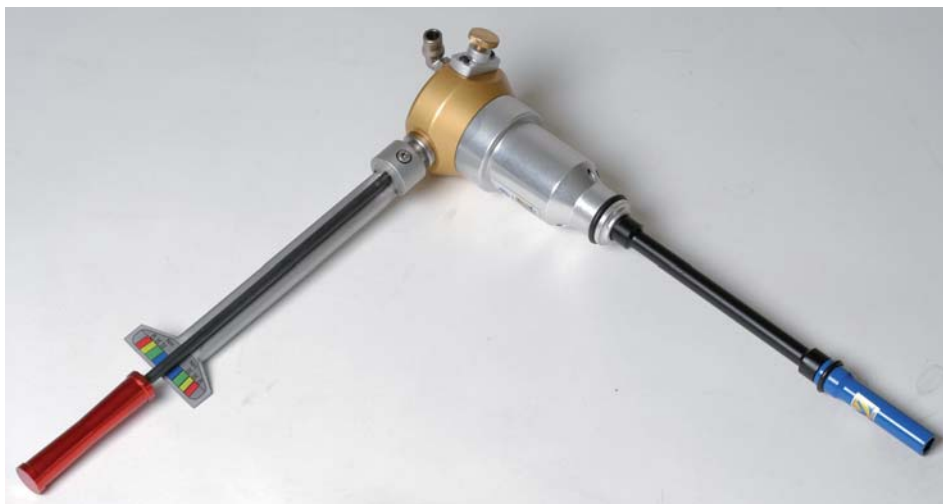
De basisset om gloeibougies te verwijderen bestaat uit de Vibropac M40 met instelbare frequentieregeling, een lange trilstang met een speciale dunne 10 mm dop en een moment-indicatie hulpstuk. Het voetpedaal en de luchtslang ontbreken op de foto.

De Vibropac M40-basisset bestaat uit de trilmaschine, een spiraalluchtslang, voetbediening, een trilstang met speciale dunne 10 mm dop, een momentindicatie hulpstuk en een flacon met speciale olie om de kooldelen enigszins op te lossen en de draad te smeren.

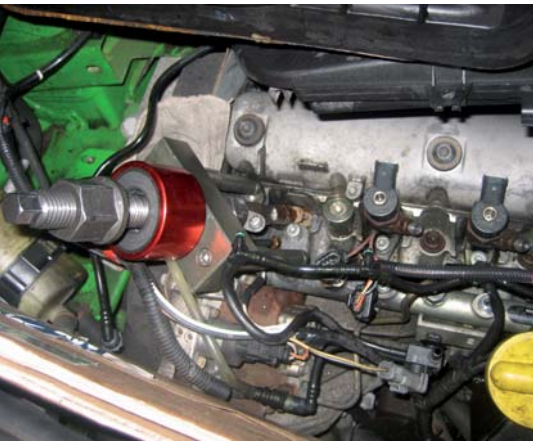
Wat u allemaal moet demonteren om met de Vibropac aan de gang te gaan, is sterk afhankelijk van de auto. Meestal kan de klus onder de motor- kap geklaard worden.

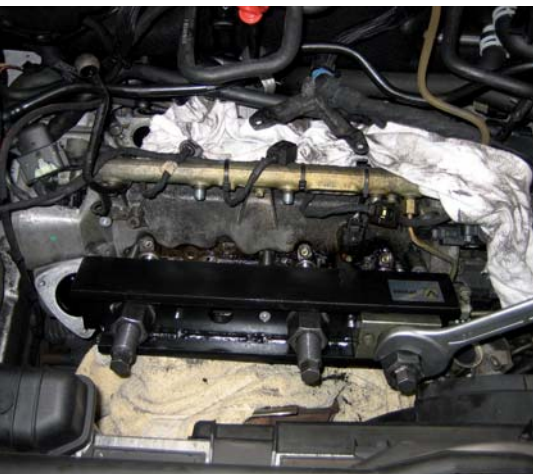
Om verstuivers te kunnen verwijderen heeft u naast de Vibropac M40 een merkspecifieke trekker en de Powerpac nodig.
