**Auto & Motor**  
**TECHNIEK**

## Zoektocht naar de speld in een hooiberg

# De rijdende rechter

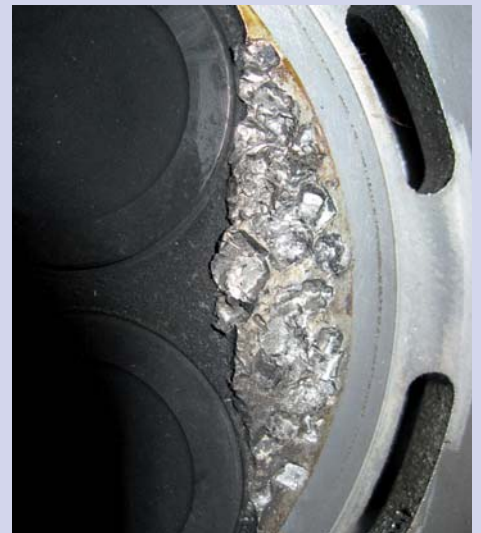
Peter werd op de 'Peugeot' gezet en trof de (derde) motor in gedemonteerde staat aan. Zoals uit de foto blijkt is er behoorlijk wat fout gegaan. De eerste vraag van Peter betrof de omstandigheden waaronder de motor was gecrasht. De chef werkplaats meldde dat de klant op de snelweg reed en waarschijnlijk de motor had overtoerd, net zoals bij de vorige gevallen.

Een forse motorschade door overtoering die, naar later blijkt, doorwoekert bij de tweede en derde motor. Een wijze les!

het meteen al duidelijk. De metaaldeeltjes vielen er gewoon uit zodra je op de buis klopte. Voor de monteur een reden om van gelaatskleur te veranderen". Wat was er gebeurd? Tijdens de eerste schade, inderdaad met als oorzaak een overtoering, waren er brokstukken in het inlaatspruitstuk terecht gekomen. De grote delen zijn te zwaar om te worden opgezogen. De kleinere komen in de luchtstroom op het moment dat het motorvacuüm hoog is en ze lostrillen door bijvoorbeeld hobbels in de weg. Eén cilinder krijgt dit te verwerken, die delen tikken een aantal malen mee en richten zo schade aan. De motor gaat op die cilinder compressie verliezen en slechter lopen. De klant gaat naar de werkplaats en daar constateert men in één cilinder een niet te herleiden vreeschade en gaat garantie claimen. Maar het betrof hier dus een forse fout van

de werkplaats. De tweede en derde schade waren te voorkomen geweest als men na de eerste schade zorgvuldiger te werk was gegaan. Zoek altijd goed naar de oorzaak!" ●

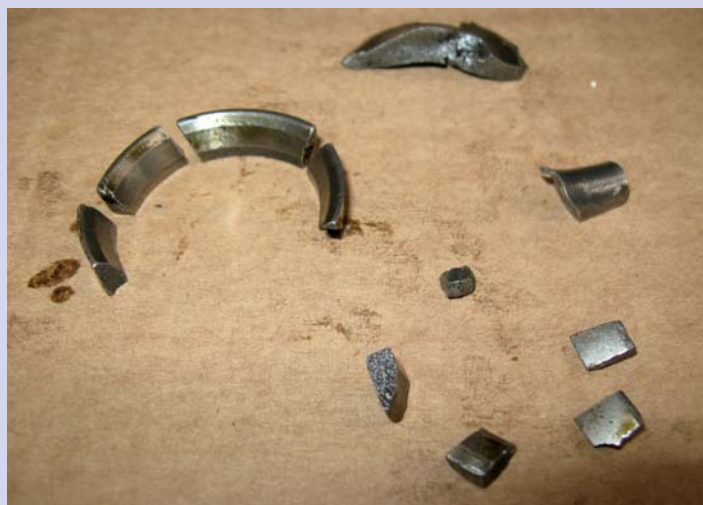
Als een motor zodanig in de 'soep' is gedraaid dat de onderdelen eraf zijn gesprongen, is waakzaamheid geboden bij het overzetten van de randapparatuur. ►

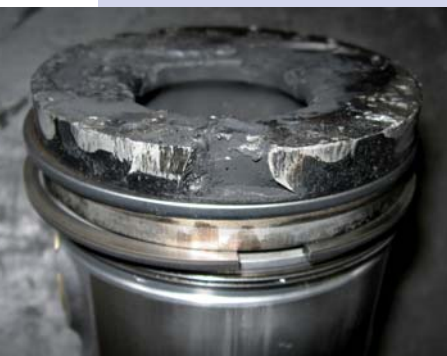
Zuigerkopschade komt vaker voor bij de Touareg, maar in dit geval was het geen productfout.

garage gebracht. Hij signaleerde meteen een ander motorgeluid toen hij de auto ophaalde. De Touareg kwam onderweg stil te staan en is teruggebracht naar het autobedrijf. Men constateerde geen compressie op de eerste cilinder en wilde een beroep doen op de garagepolis. Een collega van Peter had het geval onderzocht en kwam tot de conclusie dat de zuigerkop was gescheurd, iets dat wel vaker bij dit type auto voorkomt. De pitten in de cilinderkop waren volgens de collega van Peter veroorzaakt door zuigerdelen die los waren gekomen op het moment dat de zuiger scheurde. De

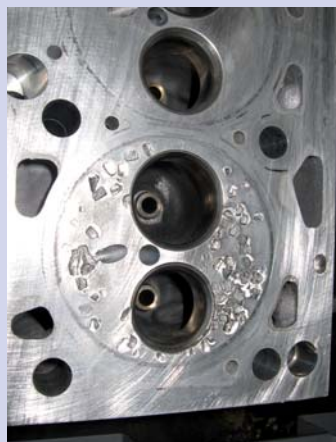
Dergelijke pitten kunnen nooit door zacht materiaal zijn veroorzaakt.

tijdens de onderhoudsbeurt het uitlaatspruitstuk was vervangen. Meteen daarna klaagde de klant over het motorgeluid. Verder onderzoek leverde op dat de pitten in de cilinderkop waren veroorzaakt door erg hard materiaal, in ieder geval geen zuigermateriaal. Zijn conclusie luidde dat tijdens de reparatie via de uitlaatklep 'reparatiedelen' (mogelijk van de EGR) in de eerste cilinder waren gevallen. Dit heeft vervolgens de pitten in de kop veroorzaakt en daardoor is de zuigerkop gescheurd. Na overleg met zijn collega adopteerden beide deze visie en kon er een beroep worden gedaan op de garagepolis. ●

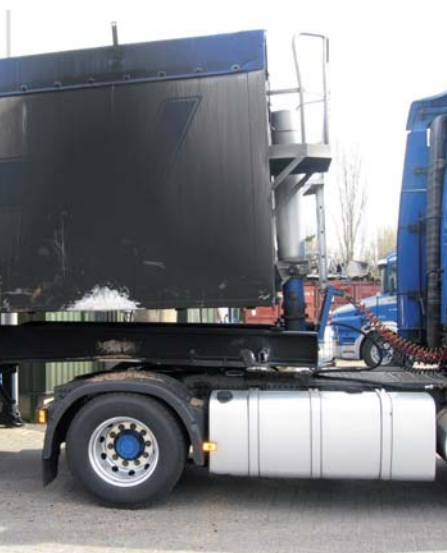
De steunpoten naar beneden draaien lukte nog wel, het ontkoppelen niet meer. Daardoor kwam er spanning op de oplegger te staan en trok deze door de hitte-ontwikkeling krom.

vlogen. Op het eerste gezicht leek de schade mee te vallen. Wat was er gebeurd? "De trekker had een kapot wiellager op de aangedreven as. Zeker als de oplegger is geladen, komt er veel druk op dat deel. De temperatuur loopt dan extreem op, zo hoog zelfs dat de olie spontaan in de brand vliegt en vervolgens ook de lak. En dat gebeurt dan met name als het voertuig stil staat." Dat was ook hier gebeurd. De chauffeur had het in de gaten en probeerde de oplegger te ontkoppelen. De zwengel om het steunwiel te laten zakken zat ter hoogte van de brand. Het lukte maar net om het steunwiel te laten zakken. Ontkoppelen zat er niet meer in. De brand woedde verder en de warmteontwikkeling werd zo hevig, dat er een gat ontstond in de bodem van de aluminium oplegger. Daardoor stroomde de lading uit de oplegger en doofde de brand. Maar doordat de chauffeur met het steunwiel spanning had gezet op het chassis, was dit krom getrokken.

"De reparatie viel in dit geval niet mee, omdat het een compleet aluminium chassis betrof. De onder- en bovenplaat zijn uit één stuk vervaardigd. Er is dus niet aan gelast. Zou je dat namelijk doen, dan krijg je materiaalzwakte en scheurt het chassis. De belasting op het chassis is namelijk enorm, tijdens het kiepen buigt het wel 30 cm door! Dat geeft niets, daar is het op berekend."

Maar er was nog een probleem. "Dit geval speelde zich af ten tijde van de hoogconjunctuur. De orderportefeuille van de ondernemer zat helemaal vol en de levertijd van een nieuwe oplegger bedroeg meer dan een jaar. We hebben toen materiaalonderzoek verricht om te kijken of de structuur van het aluminium was veranderd. Dat bleek niet zo te zijn. We hebben besloten om het chassis te laten richten en te ver-

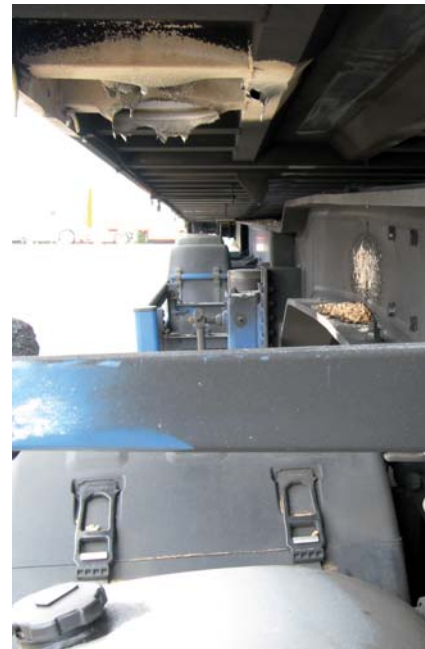
Ziet u dat gat in de vloer van de oplegger? Dat voorkwam erger. Tijdens de brand stroomde de inhoud uit de oplegger en doofde het vuur.

stevigen met schetsplaten. Dat heeft goed uitgepakt, maar dit zijn andere cases dan een motorschade. Hier komt heel veel praktijk- en materiaalkennis bij kijken. Dat maakt het werk zo leuk", aldus Peter van Dijk, schade-expert bij CED Bergweg. ●

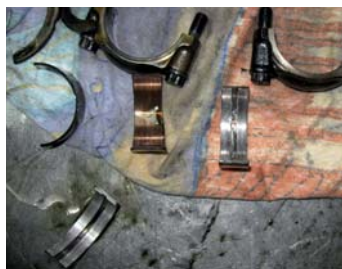
**Geen smering, geen koeling. Dan is dit het trieste resultaat.**

auto, terwijl deze nog geen drie jaar oud was. De Yaris had dus in zijn korte leven nooit een fatsoenlijke onderhoudsbeurt gehad, de fabrieksolie zat er als het ware nog in. De olie was dermate ingedikt dat een optimale smering en koeling niet meer mogelijk was. Hierdoor maakten de draaiende metalen delen contact met elkaar, met als gevolg overmatige schade aan de lagering van de krukas. De drijfstangen waren verkleurd door oververhitting, en de drijf- en krukaslagers waren beschadigd door meedraaien en

vertoonden verkleuring en streepvorming. De schuldvraag was dus duidelijk, de leaserijder had verzuimd de auto te laten onderhouden. Later hoorde ik dat de auto door verschillende medewerkers in het bedrijf werd gebruikt en dat niemand zich verantwoordelijk voelde voor het onderhoud. Een duidelijk geval." ●

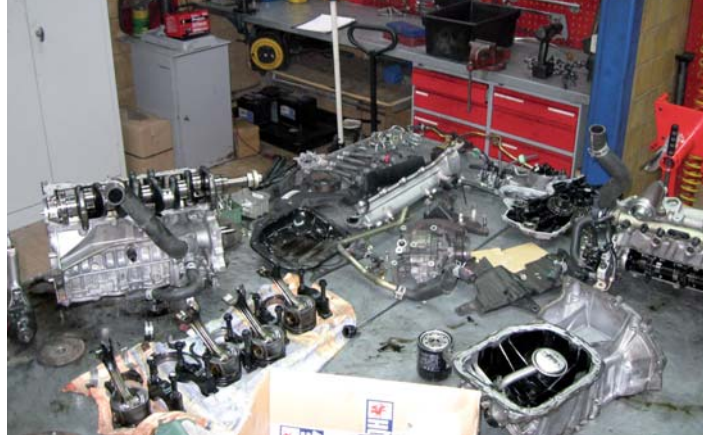
**Hier ligt een demonteerde Yaris-motor die in zijn driejarig bestaan nog nooit een fatsoenlijke onderhoudsbeurt heeft gehad. Dat werd uiteindelijk een dure grap.**

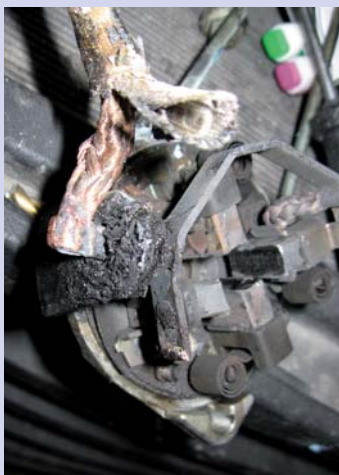
"Wij werden er door de leasemaatschappij bij geroepen om te achterhalen wat er was gebeurd. Het viel meteen op dat de kabel helemaal was weggesmolten. Ook bleek dat de Wegenwachter gelijk had. De lagering van de startmo-

**Tja, wie had vermoed dat een langdurige startstroom dit kan veroorzaken...**

tor was helemaal kapot waardoor deze was vastgelopen. Als dan ook nog het relais blijft hangen, dan gaan er gedurende lange tijd veel ampères door de draad waardoor de zaak roodgloeiend wordt. Het resultaat hebben we gezien. Ook hier dus weer een garagebedrijf dat niet doortastend genoeg een diagnose heeft gesteld en de raad van de praktijkman pur sang heeft genegeerd." ●

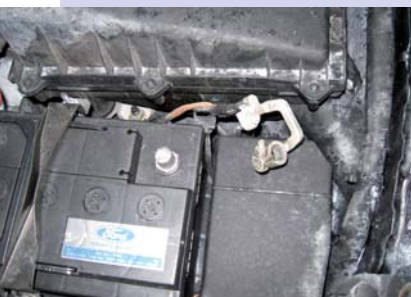
**Niet starten, accu vervangen lijkt het devies. Maar verder kijken dan je neus lang is, blijkt verstandig. Negeer nooit de diagnose van praktijkmensen zoals Wegenwachters. Zij vermoeden vaak direct de oorzaak van een storing en de praktijk heeft geleerd dat ze er zelden naast zitten!**

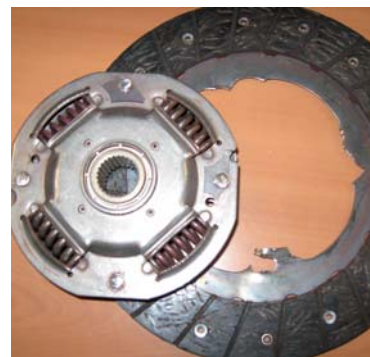
Klein foutje, grote gevolgen. Dit geval gaat over een Renault-bestelauto waarvan tot tweemaal toe de koppeling eruit gereden werd. En niet zomaar, het gehele hart brak af van de frictieplaat. Het betrof een leaseauto en de dealer wees beschuldigend naar de berijder: te zware belasting en te abrupt de koppeling op laten komen. "Maar ik had nog nooit een dergelijke schade gezien. Natuurlijk is het mogelijk dat de berijder de koppeling zonder beleid laat opkomen, maar dan gaat er iets heel anders stuk in de aandrijflijn. Heb dus eerst maar eens de reparatiehistorie opgevraagd en daaruit bleek dat de bak onder garantie was vervangen. Men had dezelfde frictieset gebruikt en daar is op zich niets mis mee. Maar net na die reparatie openbaarde zich deze schade. Wat bleek, bij de montage was een pasring scheef gaan zitten en gaan klemmen waardoor de bak

**Dit wel eens gezien? Het makkelijkst is om de chauffeur de schuld te geven: te zwaar beladen en te abrupt de koppeling op laten komen. Vergeet het maar, dan gaat er iets anders kapot. Monteer voortaan de bak netjes aan de motor, dan gebeurt dit niet meer.**

niet meer in één lijn met de motor stond. Het scheelde maar enkele millimeters, maar de koppeling moest tijdens iedere omwenteling een slingering opvangen. Dat verklaarde waarom het hart eruit brak. Tijdens de tweede reparatie had men dezelfde pasringen gebruikt en niet opgemerkt dat er één was beschadigd met als gevolg dat ook toen de bak er weer scheef achter kwam te zitten." ●
