DIAGNOSETIPS VAN BRAM

Haperende ABS-unit

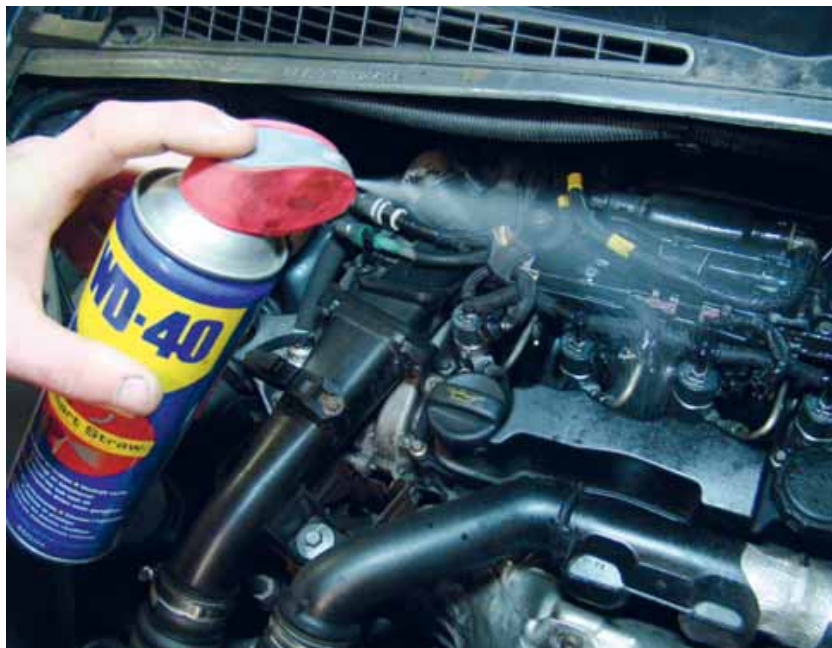
Na iedere beurt of reparatie gaat Bram als een ware Mien Dobbelsteen onder de motorkap te keer met WD-40 en een poetsdoek. Overbodig? Nee, absoluut niet. Alle bedrading, draaipunten, bouten en moeren blijven soepel en de motor toont proper fris.

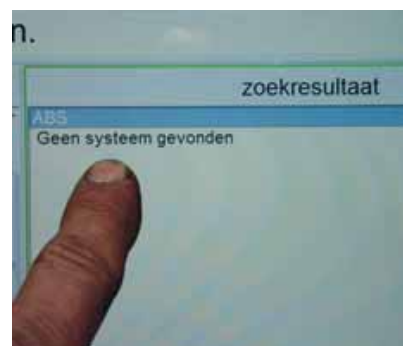
Geen communicatie. Dat kwam omdat de contacten tussen de stekker en de computer waren verstoord. Maar er zat nóg een probleem in de ABS-unit. De stuurpomp werd niet aangestuurd omdat de eindtorren kapot waren.

torren voor het aansturen van de pomp in het regelapparaat kapot waren. Dat deel kunnen ze bij ACtronics niet repareren, dus moest er alsnog een nieuwe unit in. Maar wat ik vreemd vond is dat ik totaal geen sleutelsporen van mijn collega aantrof in de buurt van de ABS-unit. Ik ben nog steeds benieuwd wat daar is fout gegaan."
